# Probleme in der Gnadenkapelle

Zeitschrift: **Mariastein : Monatsblätter zur Vertiefung der Beziehungen zwischen Pilgern und Heiligtum**

Band (Jahr): **68 (1991)**

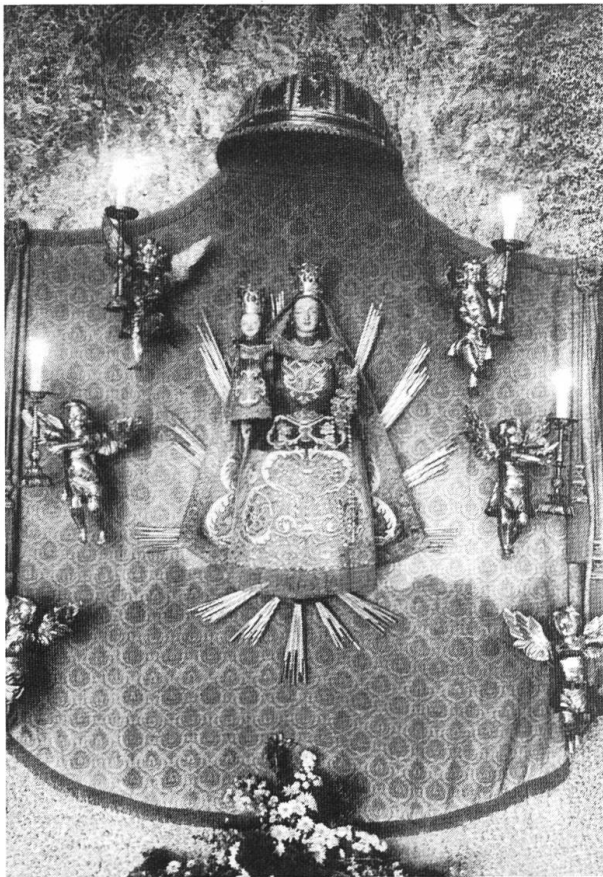
*Das Gnadenbild vor dem 25. Juli 1990. Man sieht deutlich am Vorhang die Spuren der Verrussung. – Beiden Anordnungen liegen alte Abbildungen zugrunde.*
