Das "Ermüden" des Materials

Zeitschrift: **Pestalozzi-Kalender**

DAS „ERMÜDEN“ DES MATERIALS.

Th. Wyss, Eidgen. Materialprüfungsanstalt, Zürich.

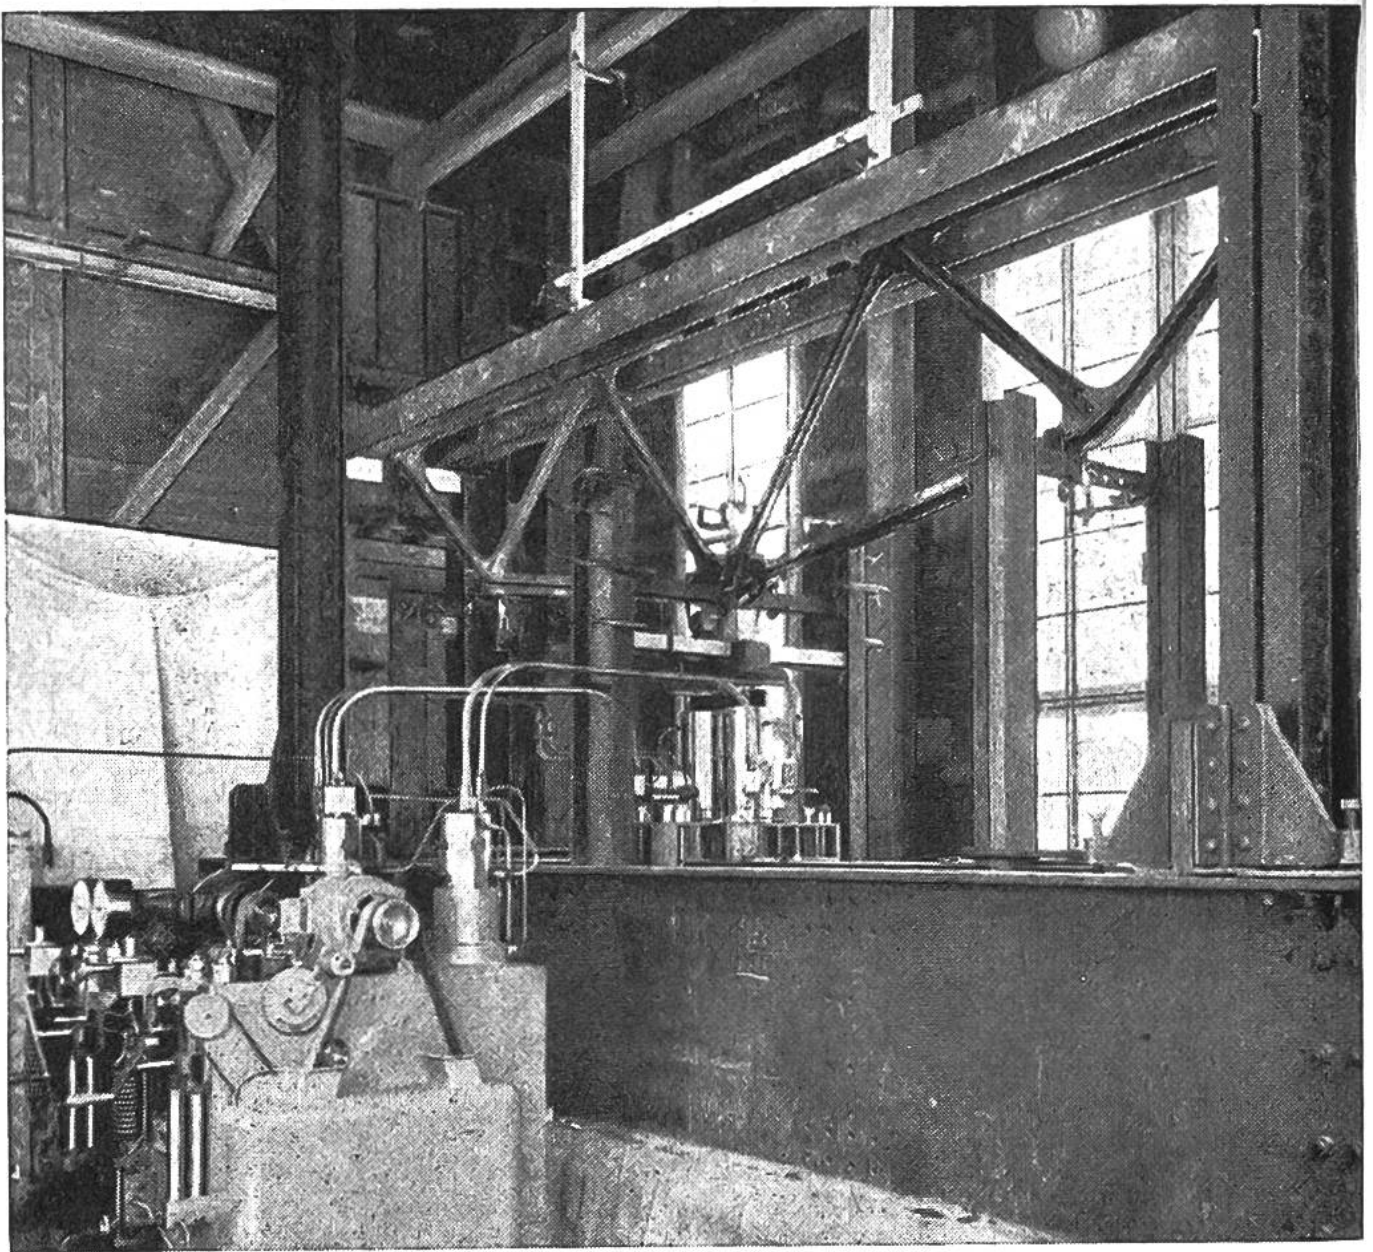
Abb. 1: Ein geschweisster Fachwerkträger als Modell einer Stahlbrücke wird einem Ermüdungsversuch unterworfen. Links ist die Pulsatormaschine mit den daran angeschlossenen auf- und niedergehenden Kolben sichtbar.

Abbildung 1 zeigt als Modell einer Stahlbrücke einen geschweissten Fachwerkträger, der durch wechselnde Beanspruchung bis zum Bruch geprüft wird. Er ist in einem Gerüst an beiden Enden aufgelagert und wird in der Mitte von unten her durch auf- und niedergehende Kolben der Wechselbeanspruchung unterzogen. Diese Kolben werden während vieler Tage, Tag und Nacht, durch Pulsatormaschinen betätigt. In Abbildung 2 ist der Dauerbruch an einer Strebe dargestellt. Er ist von einer als dunkler Fleck erscheinenden Fehlerstelle der Schweissnaht ausgegangen und hat sich dann über den untern und teilweise über den waagrechten Schen-

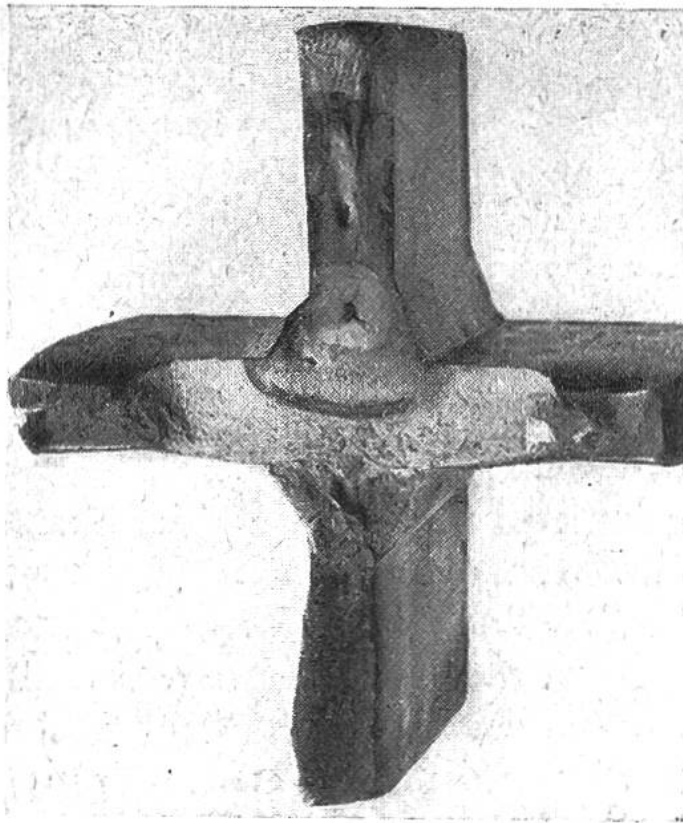
Abb. 2: Ermüdungsbruch am geschweissten Kreuzungspunkt einer Fachwerkstrebe.

kel des kreuzförmigen Querschnittes ausgebreitet. Der übrige Teil des Querschnittes ist hernach plötzlich durchgerissen. Ein besonders wichtiger und zugleich stark beanspruchter Teil der Fahr- oder Flugzeuge ist die Kurbelwelle (Abb. 3), welche die Verbindung zwischen Getriebe und Motor herstellt. Sie weist eine komplizierte Form auf. Gerade in den ersten Entwicklungsjahren der Fahrzeuge sind öfters Unglücksfälle durch Bruch der Kurbelwelle entstanden. Heutzutage werden solche empfindlichen Bestandteile bei Neu-

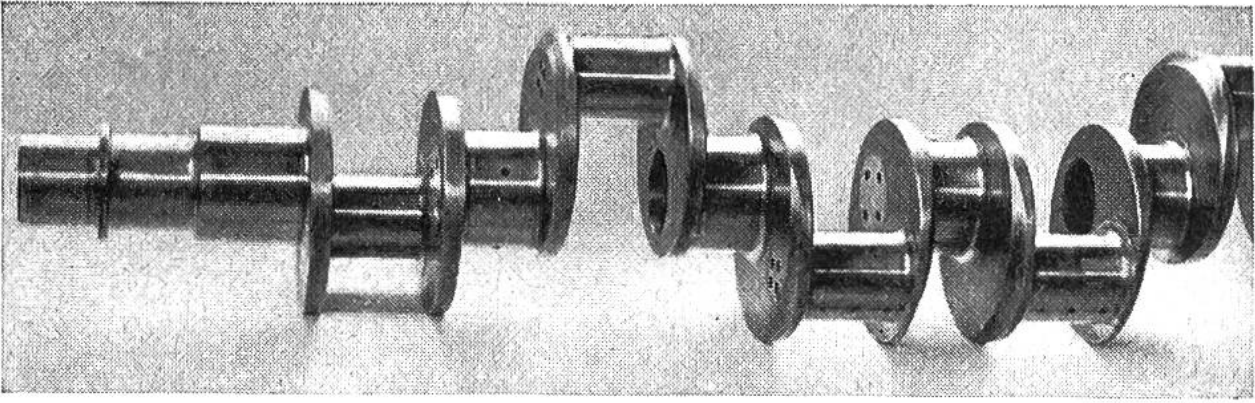
Abb. 3: Kurbelwelle eines Flugmotors.

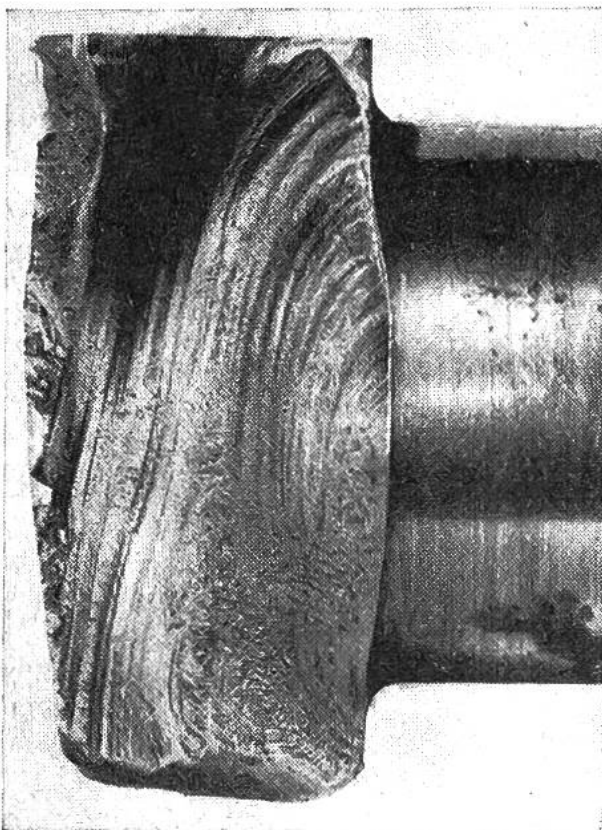
Abb. 4: Dauerbruch an der Kurbelwelle eines Lastwagens.

konstruktionen meist vor Inbetriebsetzung aufs genaueste untersucht und geprüft. Abbildung 4 zeigt den Dauerbruch einer Automobilkurbelwelle, der von der Übergangsstelle zwischen waagrechtlicher Achse und senkrechtem Arm ausgegangen ist. Die Schichtlinien und damit das Fortschreiten des Risses sind deutlich erkennbar.

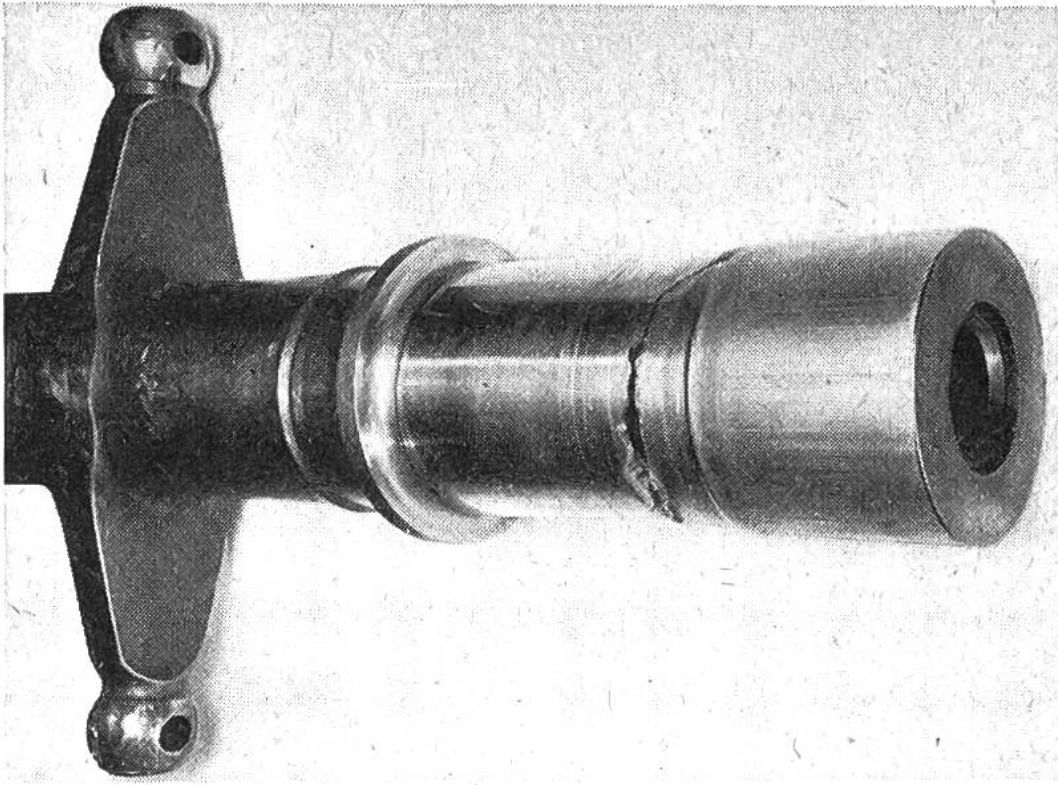
Abb. 5: Gebrochene Triebachse eines elektrischen Fahrzeugs.

umsonst ist es Vorschrift, dass das Wagenmaterial nach bestimmten Zeitabschnitten immer wieder genau überprüft werde. In Abbildung 5 ist die gebrochene Achse eines elektrischen Triebfahrzeugs dargestellt. Der Dauerbruch befindet sich unmittelbar neben dem zylindrischen Ende, an dem der Radstern angebracht ist. Ursache des Bruches

war eine Beschädigung an der Oberfläche durch äussere Einflüsse. In Abbildung 6 ist die Bruchfläche dargestellt. Die Ausgangsstelle ist am dunklen Fleck nahe am Scheitel erkennbar. Die Schichtlinien sind deutlich zu sehen.

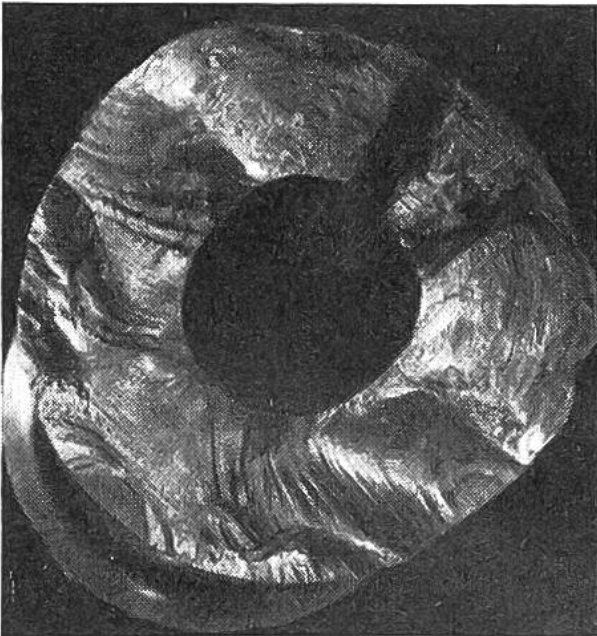
Abb. 6: Dauerbruch dieser Achse.

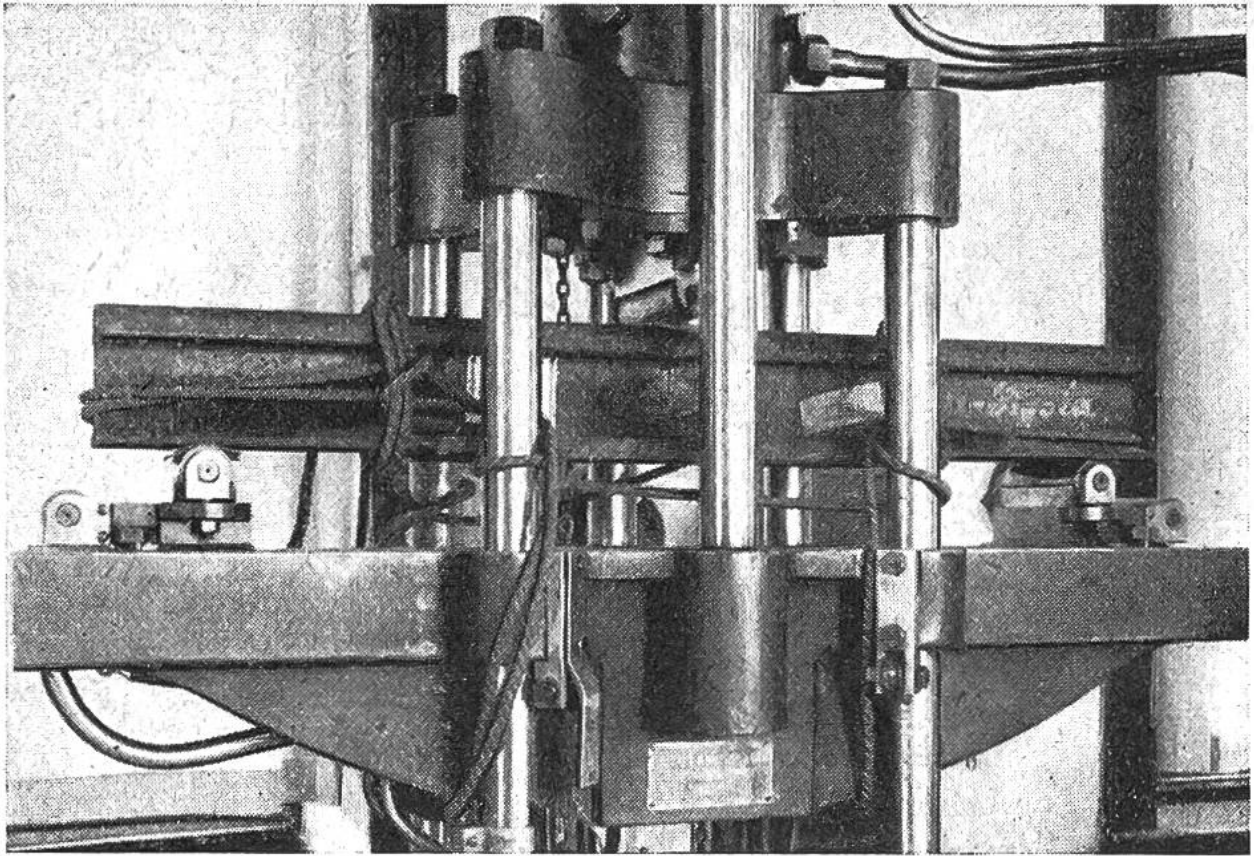
Abb. 7: Prüfung einer Schiene auf Ermüdung im Pulsator.

vom Fuss aus; er umfasst den ganzen Fuss. Steg und Kopf brachen hernach plötzlich durch. In Abbildung 7 ist ein Ermüdungsversuch in der Eidgen. Materialprüfungsanstalt mit einem Schienenabschnitt dargestellt, der an beiden Enden auf einem waagrechten Joch der Pulsatormaschine aufgelagert ist und oben in der Mitte belastet wird. Durch die ständige Veränderung der Mittelast werden die Verhältnisse der Wirklichkeit nachgeahmt.

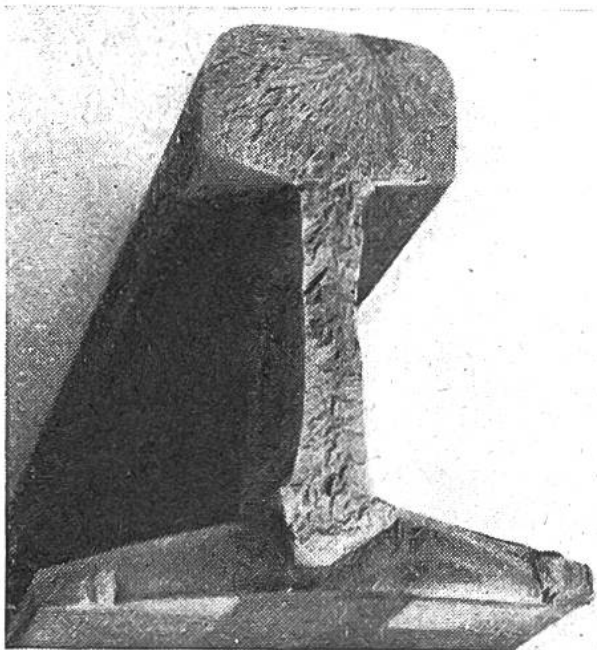
Besondere Beachtung muss auch den Brüchen an Eisenbahnschienen geschenkt werden. Ein solcher ist in Abbildung 8 dargestellt. Der Ermüdungsbruch ging

Abb. 8: Dauerbruch einer Schiene.
