INHALT: Der Umbau der Eisenbahnbrücke der S. B. B. über den Rhein bei Ragaz. — Hochdruck-Lokomotive „Winterthur“ für 60 at Kesseldruck. — Wettbewerb für ein Primarsehulhaus in Balsthal (Solothurn). — Rheinregulierung und Wildbachverbauung. — Mitteilungen: Bezeichnungen und Einheiten lichttechnischer Grössen. Südwestdeutsche-Schweizerische Binnenschiffahrts-Tagung 1928. Einführungskurs für

Der Umbau der Eisenbahnbrücke der S. B. B. über den Rhein bei Ragaz.

Von Dipl. Ing. ADOLF BÜHLER, Chef des Brückenbaubureau der S. B. B., Bern.

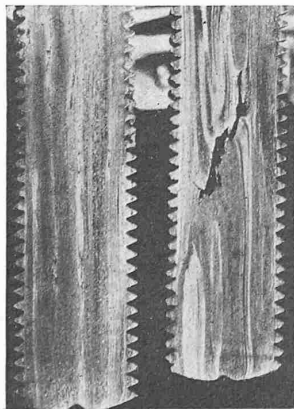
Jene Ausführungen konnten sich allerdings bereits auf einige Untersuchungen stützen, und zwar was die Festigkeit und Güte sowohl der eisernen Hängestangen, als auch des Holzes anbelangt. An Hängestangen, die der Brücke entnommen wurden, ergaben sich Festigkeiten von 2,2 bis 3,0 t/cm², bei 1,5 bis 20 % Kontraktion. Die Streckgrenze lag bei 1,8 bis 2,0 t/cm² und die Elastizitätsgrenze bei 1,6 t/cm². Es zeigte sich, dass die Hängestangen aus zusammengeschweissten Teilen bestanden, deren Makrostruktur aus Abbildung 28 hervorgeht. Die Schweisstellen machen auch die geringen Festigkeiten erklärlich; nach Eintragungen in alten Plänen hätten sie 5,0 t/cm² betragen sollen. Ein weiterer ungünstiger Umstand war ein Anriss in den Gewinden zu betrachten, der auf eine Tiefe bis zu

4 mm feststellbar war, und wohl auf zu starkes Anziehen der Schrauben zurückzuführen ist.

Beim Abbruch der Holzbrücke kamen aber noch andere sehr ungünstige Erscheinungen an den Hängestangen zum Vorschein, die vorher nicht feststellbar waren, nämlich ausserordentliche Abrostungen, die die Querschnitte bis auf die Hälfte herabsetzten (Abb. 29). Diese Abrostungen traten nur bei den Untergurten auf, insbesondere dort, wo die Hölzer kernfaul waren. Solcher Stellen gab es mehrere, insbesondere bei den Pfeilern und Widerlagern. Es ist dies ein Umstand, dem künftig bei der Untersuchung bestehender Holzbrücken jedenfalls grösste Beachtung geschenkt werden muss. Die natürlich stark eingerosteten Schrauben liessen sich beim Obergurt lösen — nach einer Vorbehandlung durch Einölen und Reinigung der vorstehenden Gewinde — wobei zwei Mann an einem Hebelarm von etwa 2 m arbeiteten. Eine Hängestange, die bei den Abbrucharbeiten umfiel, brach glatt entzwei.

Abb. 23 und 29. Innere und äussere Defekte an Zugstangen-Enden.
