L'excavation pour la Centrale de Nendaz

Zeitschrift: **Schweizerische Bauzeitung**

Par A. Livio, conseiller technique de Grande Dixence S. A., Lausanne

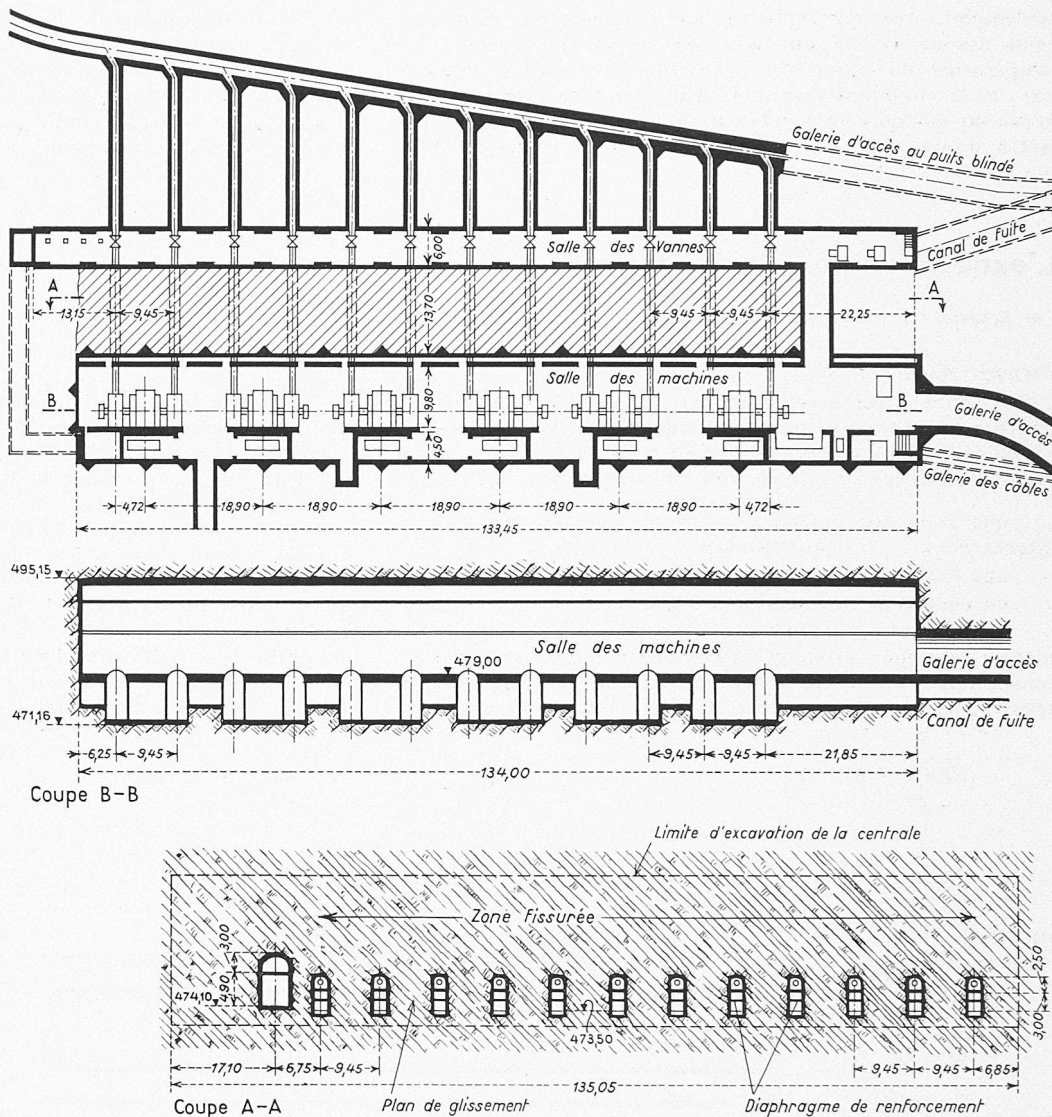
Fig. 1. Centrale de Nendaz, plan et coupes longitudinales 1:1200

La centrale souterraine de Nendaz, située sur la rive gauche du Rhône en amont de Riddes, fait partie du deuxième palier de la chute Dixence-Rhône. Cet ouvrage comprend les parties suivantes (voir fig. 1 et 2, page 632):

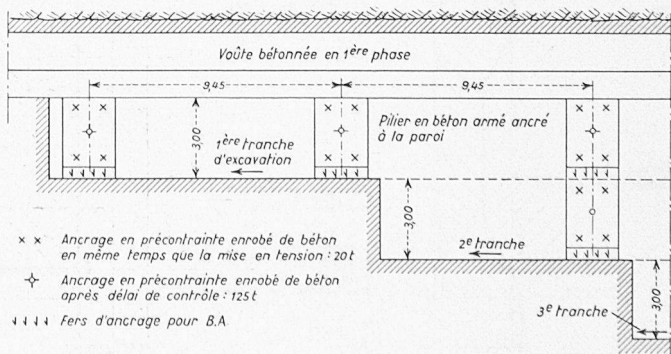
Fig. 3. Mode d'excavation et de revêtement de la caverne (coupe partielle longitudinale)

C'est ce deuxième mode de construction qui a été adopté (fig. 3). Il s'est révélé satisfaisant et a rempli pleinement les hypothèses. Nous n'avons constaté, par la suite, aucun accident sur les parois de la salle des machines, aussi bien du côté où le rocher reste massif que du côté salle des vannes et canal de fuite où il reste un noyau de rocher d'environ 14 m d'épaisseur (voir fig. 2). Toutefois, nous avons eu certains mécomptes sur ce même noyau aux endroits percés dans l'axe des turbines pour le passage des canaux d'évacuation de l'eau de ces dernières ainsi que pour les tubulures les alimentant.
