Problèmes de fondation pour l'agrandissement des magasins «Au Grand Passage» à Genève

Par P. Knoblauch, Ingénieur de la S. A. Conrad Zschokke, Genève¹⁾

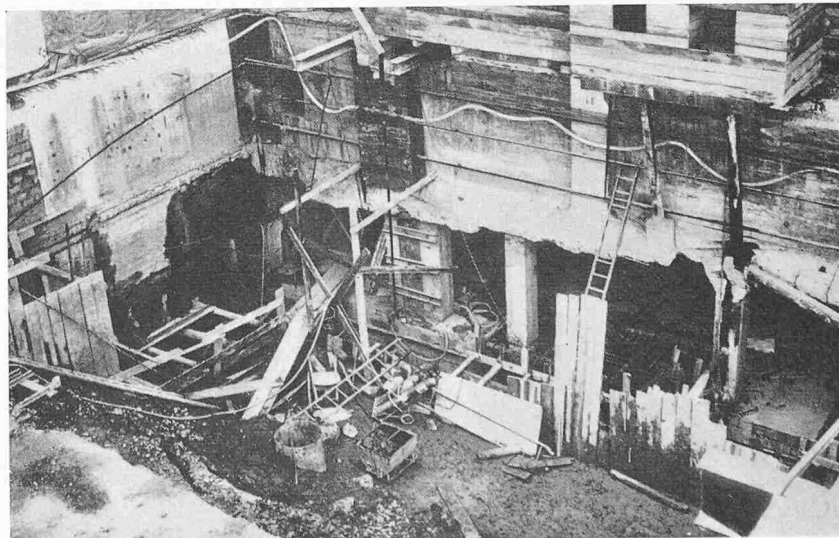
Fig. 5. Reprise en sous-œuvre du bâtiment du Grand Passage, rue du Marché

d'un mur et traité de la même façon que celui des murs mitoyens des bâtiments Caisse Hypothécaire et Badel (Fig. 5).

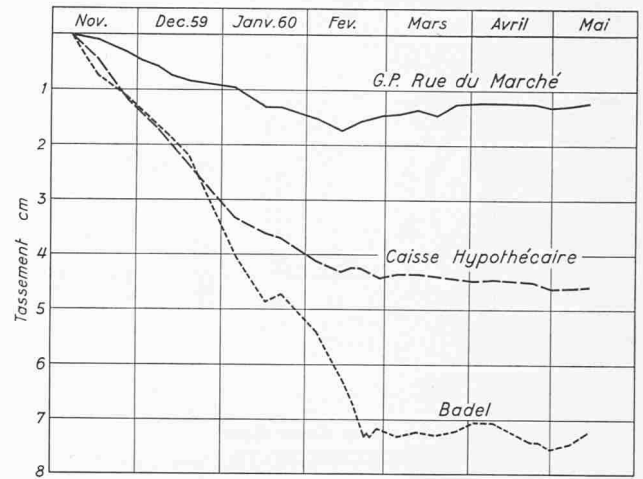
Fig. 6. Graphique des tassements (G. P. = Grand Passage)

En se basant sur les expériences faites ailleurs, il avait été prévu des tassements de l'ordre de 15 à 20 mm pendant la durée d'exécution des sous-œuvres. Les bâtiments, en effet, commencèrent à descendre, mais, à la surprise générale, lorsque les tassements atteignirent les valeurs prévues, aucun

ralentissement du phénomène n'apparût; on dû alors se rendre à l'évidence que le terrain, sous les éléments de sous-œuvre déjà exécutés, ne supportait pas les charges qui lui étaient appliquées. A chaque mise sous pression des vérins, les piliers s'enfonçaient lentement dans le sol des fonds de puits, qui, pourtant avait dû être excavé au moyen de la bêche pneumatique.

A la suite de ce phénomène, on se résigna à abandonner le principe d'avoir un mouvement relatif possible entre les anciennes et la nouvelle construction. Les palées (= tranches de sous-œuvre) déjà construites furent élargies à leur base. Malheureusement le résultat fut pratiquement nul: les tassements des mitoyens continuèrent, pour atteindre finalement plus de 70 mm (Fig. 6). Simultanément on constatait dans le fond des puits des remontées de terrain de l'ordre de 10 mm en 24 heures. On peut s'imaginer facilement l'effet de ces mouvements sur les vieux bâtiments environnants (vitres cassées, portes coincées).

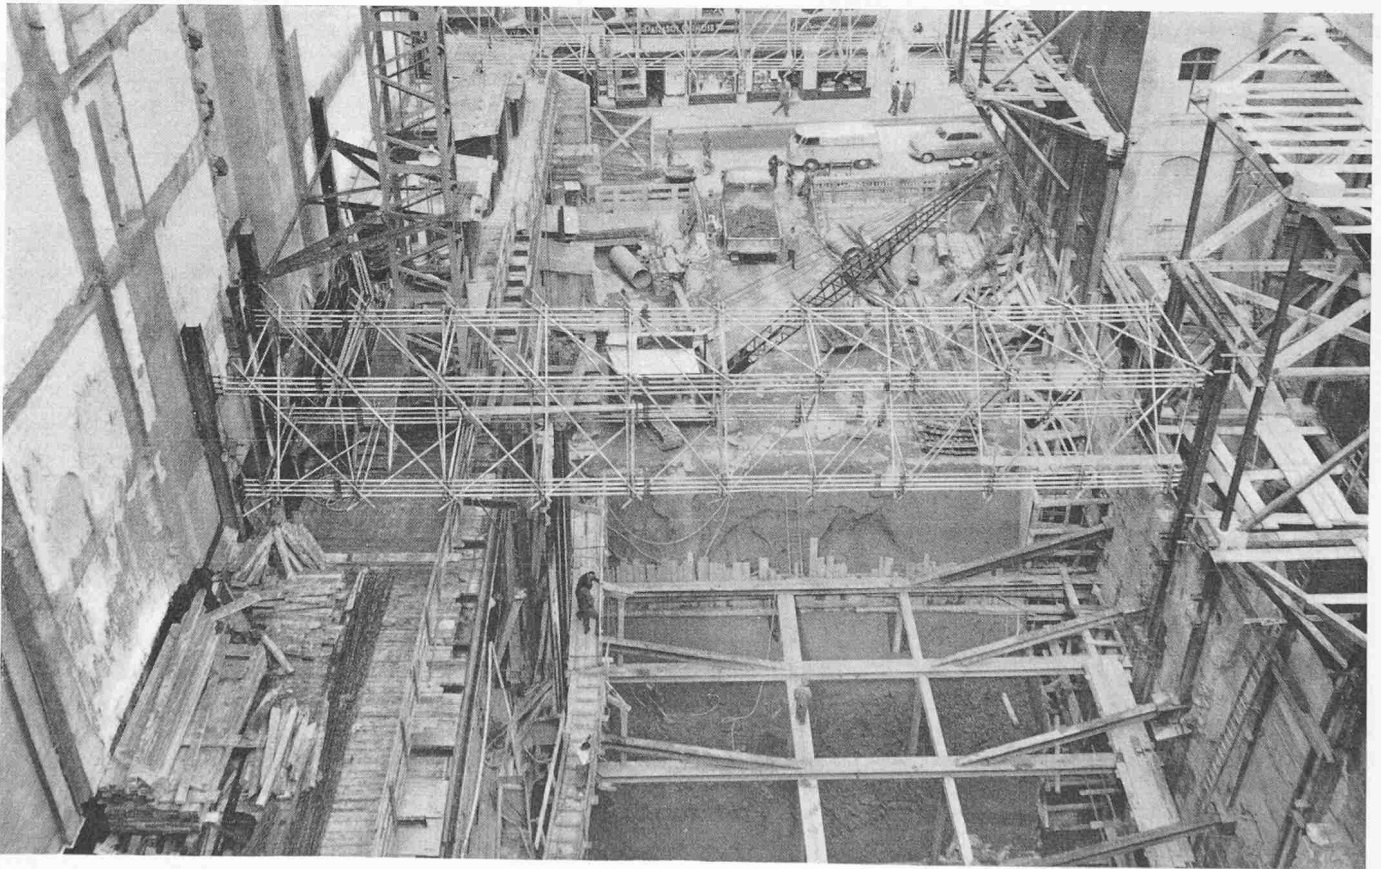
Fig. 7. Vue générale du chantier. Etayage en profilés métalliques de la fouille dans la partie excavée. Etayage par une construction tubulaire des bâtiments Badel et Caisse Hypothécaire, à droite, contre la partie du bâtiment actuel du Grand Passage qui sera démolie dans la deuxième étape

Cependant, tous ces mouvements n'allaient pas sans solliciter particulièrement les étais. Les câbles de précontrainte placés lors de la démolition des anciens immeubles pour retenir les mitoyens se tendaient à 150 % de leur charge initiale, fixée à 8 t, par groupe de 4 monofils \varnothing 7 mm. Deux grands étais en construction tubulaire, appuyés contre le mitoyen de l'étape 2, furent exécutés surtout pour augmenter la stabilité (Fig. 7).

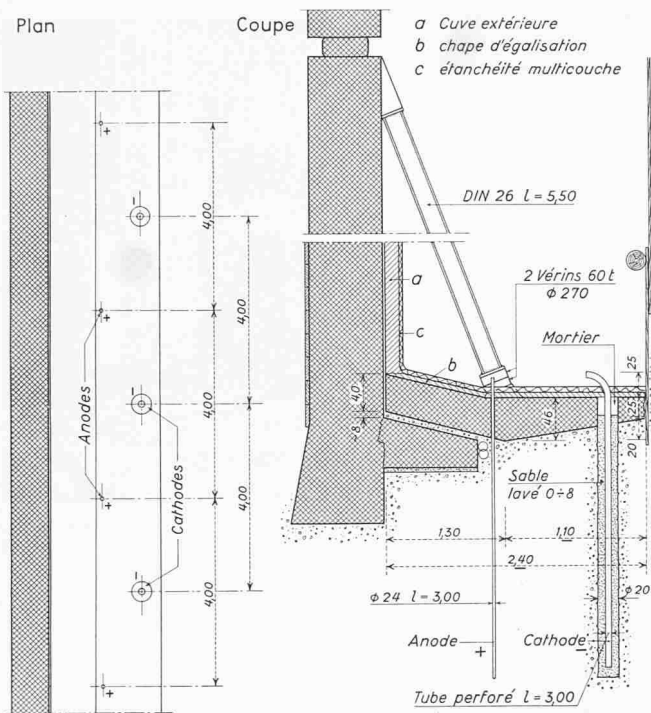
Fig. 8. Sous-œuvre, base élargie et béquilles métalliques. Dispositif du système d'électro-osmose. Plan 1:80, coupe 1:160

Cette situation plus qu'inquiétante fut encore aggravée par le fait qu'en même temps, un «renard» de fond se produisit subitement durant l'exécution d'un puits au fond du chantier; ce «renard» venait heureusement du noyau occupant le centre du chantier, et non du côté des bâtiments. Une partie du noyau central se tassa d'un coup d'environ 25 cm tandis que le fond de fouille voisin, qui paraissait sec, remontait d'environ 80 cm et prenait la consistance d'un liquide épais. Cette rupture de fond, la remontée générale des fonds de fouille et les tassements continus étaient des indices irréfutables montrant qu'en exécutant les sous-œuvres, on avait traversé des couches relativement résistantes pour arriver dans des zones très plastiques et même partiellement liquides.

Les fonds des puits furent donc recouverts sur toute leur surface par une dalle en béton, sur laquelle furent appuyés, au moyen de béquilles métalliques, les murs de sous-œuvre. Les dalles agissaient comme des pistons sur un terrain semi-fluide en empêchant celui-ci de remonter. Par cette disposition, les tassements purent enfin être arrêtés (Fig. 8).

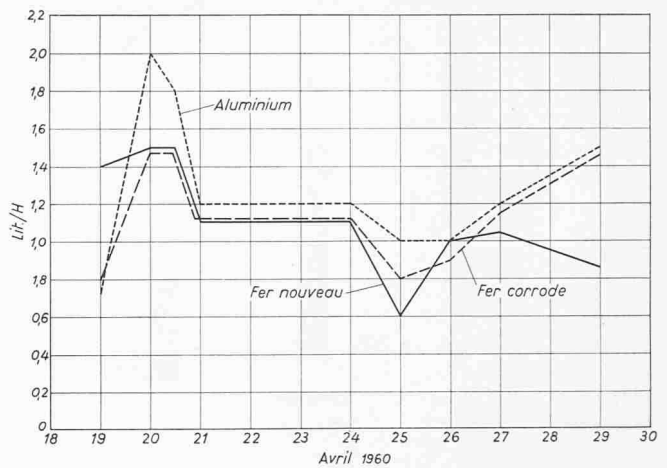
Fig. 9. Electro-osmose, graphique de débit. Première mise sous tension du 19 au 24 avril 1960. Interruption du 24 au 25 avril 1960. Remise sous tension le 25 avril 1960

Une fois reconnue la qualité médiocre du terrain, on s'est naturellement posé la question de savoir s'il existait des moyens d'en augmenter la résistance. Des essais de laboratoire ont démontré qu'une diminution de la teneur en eau de 2 à 3 % augmentait rapidement sa résistance au cisaillement. A la diminution de la teneur en eau de 24 à 22 %, soit de 2 %, correspondait une augmentation de la résistance au cisaillement de 0,3 à 0,7 kg/cm². Pour obtenir ces résultats, le terrain semblant trop étanche pour être asséché par pompage, il fut décidé d'essayer un système d'électro-osmose composé de 3 couples anode-cathode, distantes de environ 2,5 m et profondes de 3 m (Fig. 9).

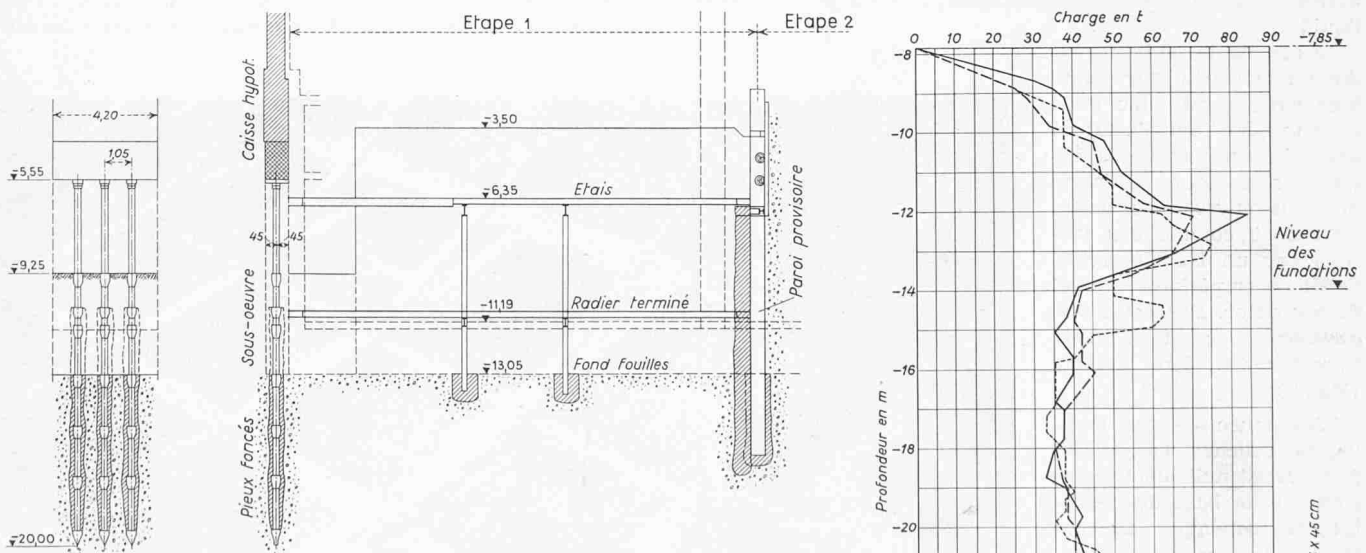
Fig. 10. Coupe transversale de la fouille et disposition des pieux injectés sous les anciennes fondations des bâtiments Badel et Caisse Hypothécaire. Echelle 1:300

Pour éviter le risque de rompre à nouveau la stabilité (précaire) enfin rétablie lors de l'exécution des quelques puits restant à excaver, on décida de foncer au préalable à l'emplacement de ces puits des pieux aptes à reprendre les sur-

charges correspondantes. Ces pieux en fers profilés furent enfoncés par éléments de 2 m au moyen de presses hydrauliques et solidarités avec le terrain par injections. Les pieux étaient en outre conçus de telle sorte que la résistance du terrain puisse être déduite directement de la force d'enfoncement. Le diagramme d'enfoncement a confirmé ce que l'on avait constaté auparavant: la cote de fondation coïncide avec une couche de terrain moins résistante (Fig. 11).
