Umschau

Hochkaminsprengung in Schinznach Bad

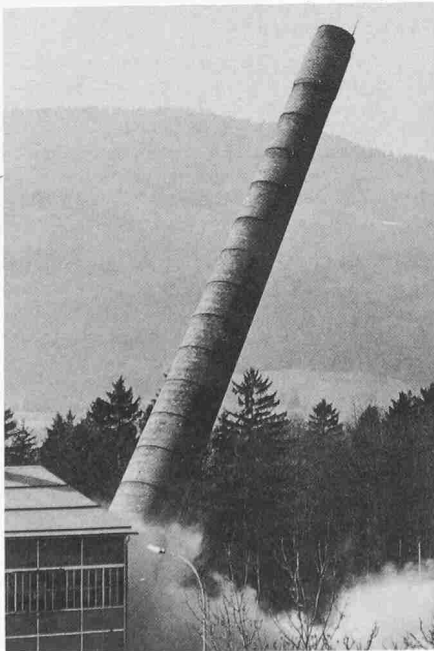
Bei der Sprengung des Kamins in Schinznach Bad *versagte* diese anerkannte Methode. Anhand von Filmaufnahmen konnte der Ablauf rekonstruiert werden: Nach der Zündung sackte das Kamin wie vorgesehen ab, doch reichte die dadurch erzielte Stauchung nicht aus, um die Zerstörung des Mauerwerks von unten her einzuleiten. Es blieb zwei unendlich lange Sekunden so stehen und neigte sich dann schliesslich in die vorgegebene Fallrichtung (Bild 1). Aber der Bruch des Kaminhalses vor der Mitte des Fallens ($\alpha < 45^\circ$) blieb aus. Erst in fast horizontaler Lage (Bild 2) brach das Kamin infolge der aufgetretenen Zentrifugalkräfte an mehreren Stellen senkrecht zur Kaminachse, auf diese Weise *die Falllänge eher noch vergrössernd*. Die Folge davon war: ein leerer Schopf, der erst später abzubrechen gewesen wäre, und ein Baum in der verlängerten Fallrichtung wurden beschädigt.

Bild 1. Die Zündung der Sprengladungen ist erfolgt. Das Kamin beginnt sich zu neigen, ... (Aargauer Tagblatt)
