La restauration de la cure de Prilly VD

Zeitschrift: **Schweizer Ingenieur und Architekt**

Band (Jahr): **102 (1984)**

Cure de Prilly - principes de l'intervention

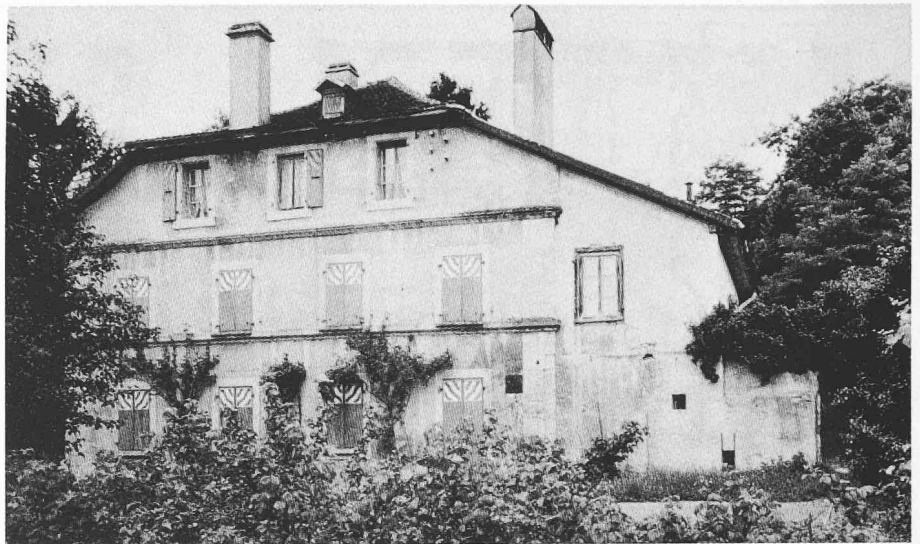
La cure de Prilly avant la restauration

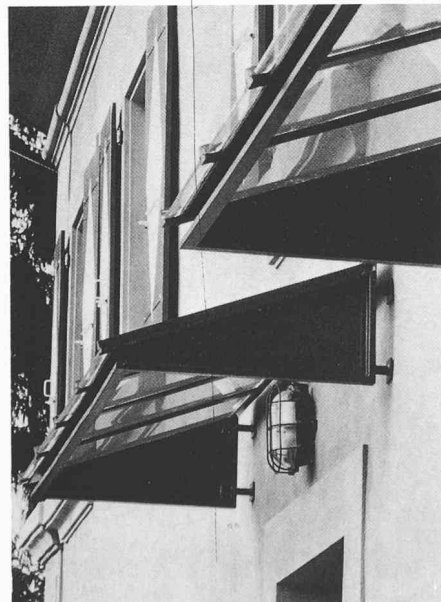
Les marquises des portes d'accès au jardin

Façade sud-ouest: porte d'entrée au bureau et marquises sur entrées.

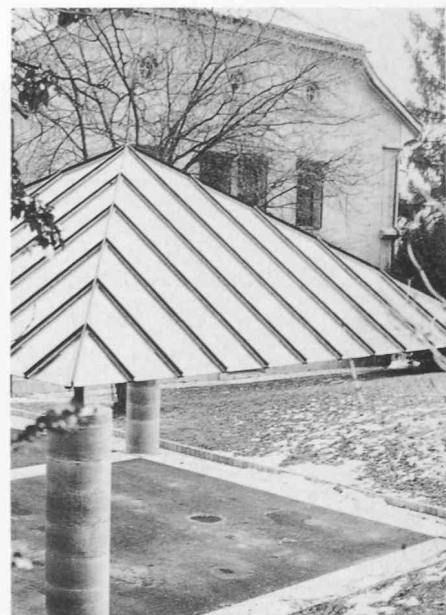
Le couvert à voitures dans la cour

Cour d'accès au nord: toiture du couvert à voitures, porche d'entrée au jardin. Grilles sur mur de jardin. Vitrage de séparation hall - cuisine dans nouvel appartement. Grilles sur sauts-de-loup.

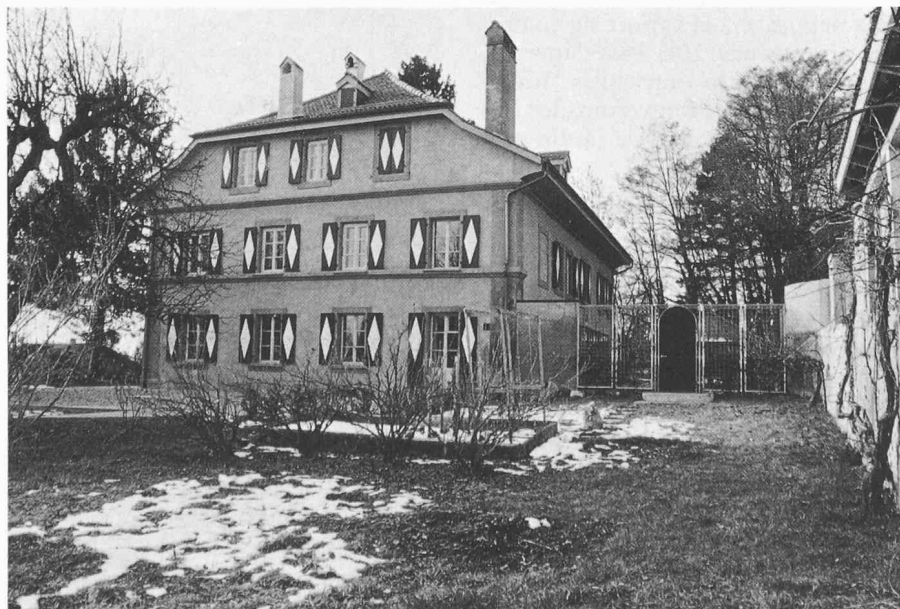
La démolition de l'ancienne annexe permet de rééquilibrer la façade et de mettre en relation la cour et le jardin
