Pfahlprüfung mit Ultraschall

Stellungnahme zum Beitrag von H. Hürzeler, «Schweizer Ingenieur und Architekt» 108, Heft 19/90, Seiten 508–515

VON ERWIN SCHELLER
ZOLLIKOFEN

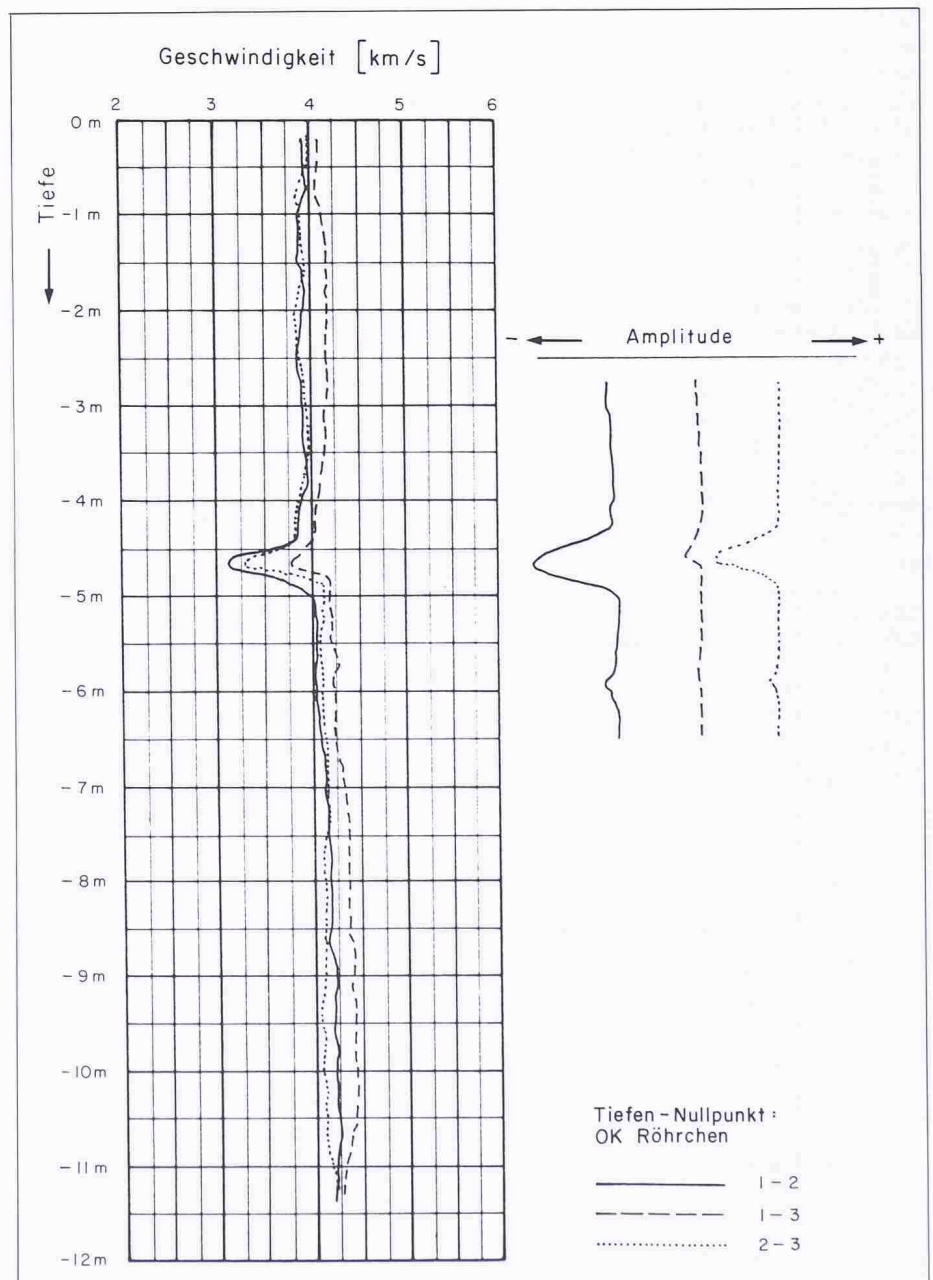
Bild 1a. Pfahl Nr. 52, Baustelle BW 677, Urdorf; Einschnürung 40% (Sollwert): Links: Geschwindigkeits-Tiefen-Verlauf mit Anomalie zwischen 4,3 und 4,8 m. Rechts: Qualitativer Verlauf der Amplitudenverhältnisse

Ein bedeutend grösserer Unterschied (ca. 10%) ist auf Bild 1a von Herrn Scheller ersichtlich, wenn die Aufzeichnung der Messtraverse 1-2 in den Tiefen 1 m bis 3 m und 9 m bis 11 m miteinander verglichen wird. Ob diese doch merkliche Abweichung klar interpretiert werden kann? Zwei Ursachen sind m.E. denkbar:

lien vor. Sämtliche Störungen waren bei der Ultraschallprüfung erkannt worden, auch die beschränkte Einschnürung und die Plastikfolie (siehe Fig. 1a bis 2b).

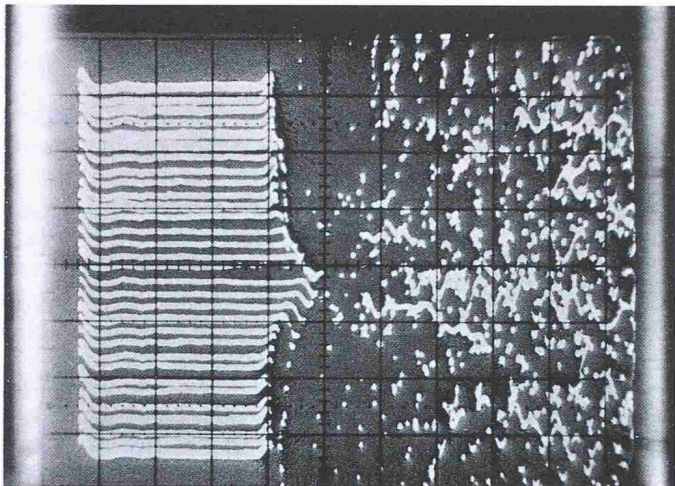
Bild 1b. Pfahl Nr. 52: Foto-Registrierung des gesamten Signalverlaufes im Bereich der Anomalie (Messstrecke 1-2 in 4,1 bis 5,3 m Tiefe ab OK-Röhrchen). Horizontale Achse: 50 μ s pro Feld. Vertikale Abfolge: ein Signal alle 4,5 cm

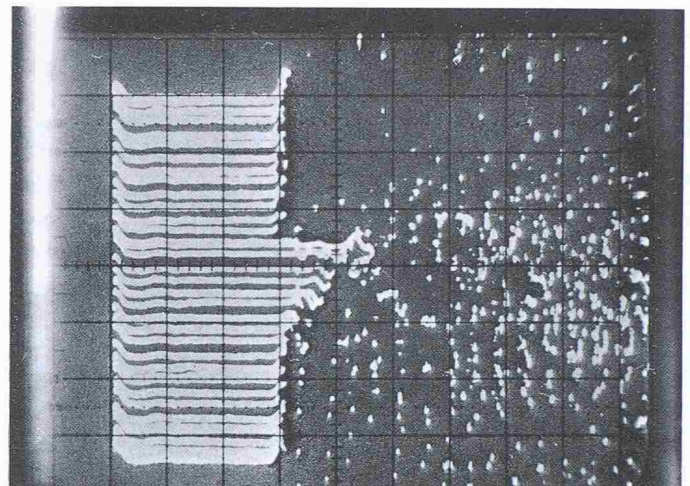
Bild 2b. Pfahl Nr. 67: Foto-Registrierung der Messstrecke 2-3 im Tiefenbereich von 3,3-4,5 m, Achsen und Einheiten wie in Figur 1b.

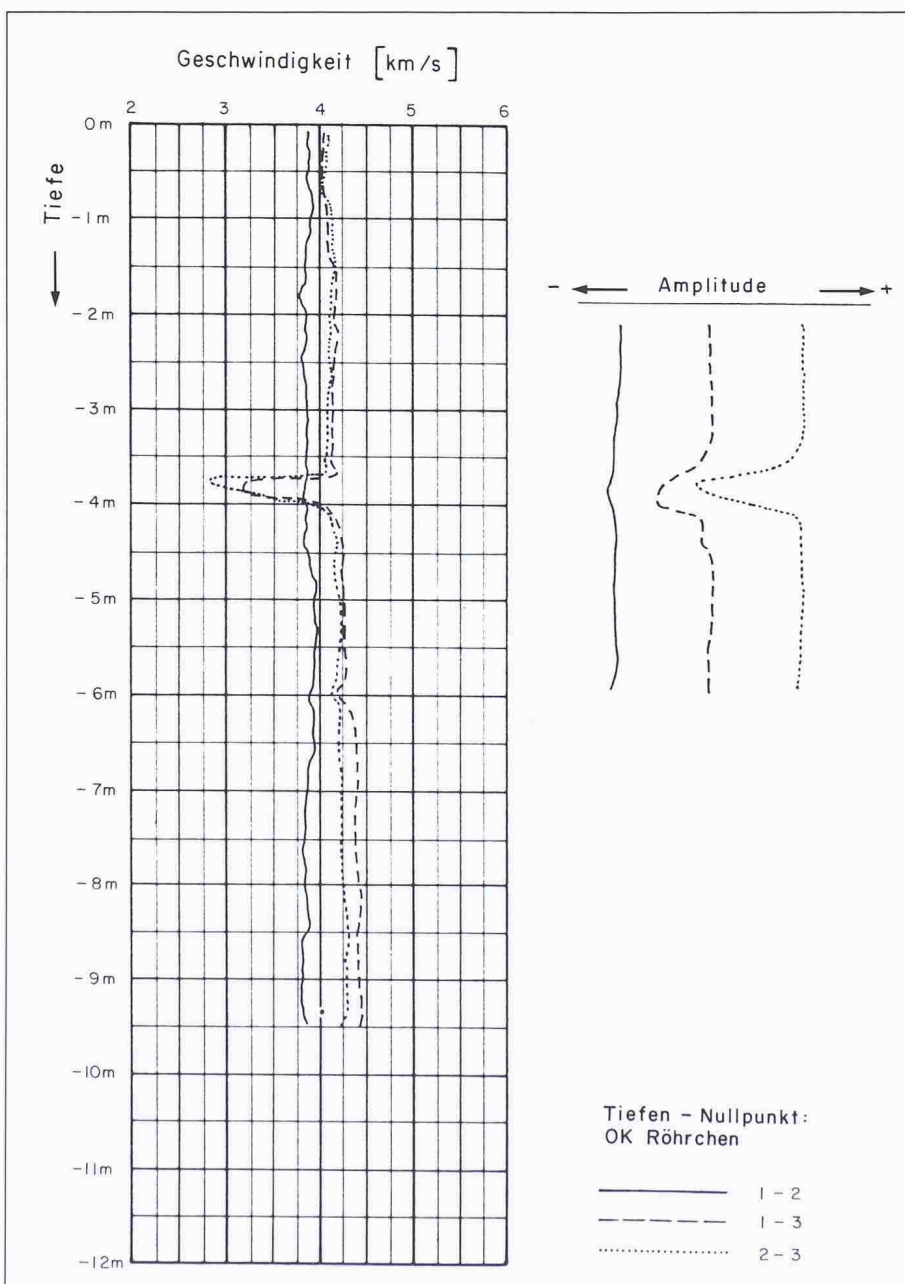
Bild 2a. Pfahl Nr. 67, gleiche Baustelle wie 1a; Plastikfolie: Die Störung umfasst vor allem den Bereich beim Röhrchen Nr. 3. Offenbar war die Folie beim Betonieren ungewollt verrutscht.
