**Artikel:** Photovoltaik-Wechselrichter für Netzverbundanlagen im Vergleichstest

# Photovoltaik-Wechselrichter für Netzverbundanlagen im Vergleichstest

H. Häberlin, H. P. Nyffeler, D. Renevey

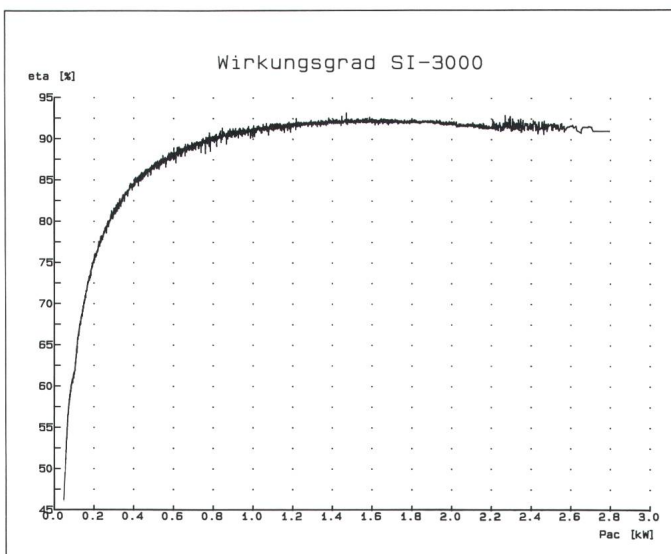
Der gemessene maximale Wirkungsgrad liegt bei etwa 92% statt wie zuerst vom Hersteller angegeben bei 95% (siehe Bild 2). Bei einem Besuch des Direktors der Herstellerfirma (J.

Ross) am 21.4. 1989 in unserem Labor wurde die Korrektheit unserer Messungen anerkannt. Im neuen Datenblatt wird deshalb noch ein Maximalwirkungsgrad von 93% angegeben.

**Bild 2** Wirkungsgrad des SI-3000 in Funktion der Ausgangsleistung  $P_{ac}$ .

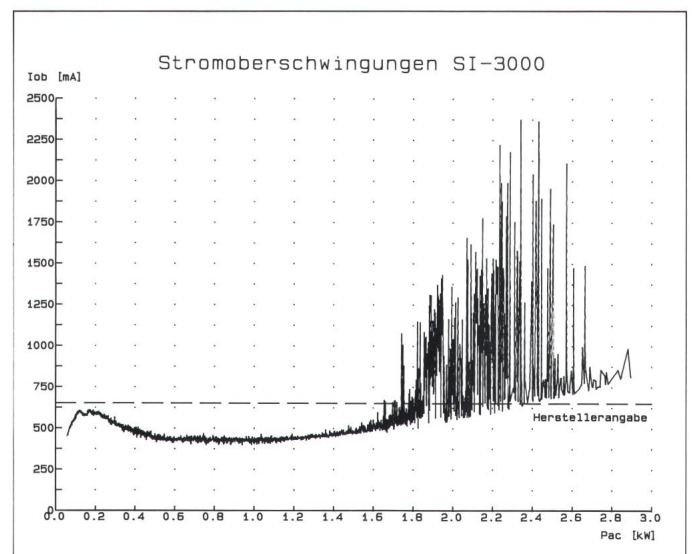
Durch kontinuierliche Messung des Effektivwertes der Oberschwingungsströme mit dem PC konnte festgestellt werden, dass bei eingespeisten Leistungen von >1,8 kW sporadisch (recht häufig, aber nicht regelmässig) wesentlich stärkere Oberschwingungsströme auftreten als im Datenblatt an-

gegeben (siehe Bild 3). Durch eine kleine Modifikation auf dem Steuerprint konnte der Hersteller diese Erscheinung beheben. Die danach gemessenen Oberschwingungsströme liegen aber dennoch deutlich über den im Datenblatt angegebenen Werten (siehe Bild 4). Neben dem Gesamteffektivwert der Stromoverschwingungen wurde auch das Spektrum der Oberschwingungsströme (Bild 5) und der Oberschwingungsspannungen mit (Bild 6) und ohne (Bild 7) Wechselrichter bei einer eingespeisten Leistung von etwa 2,3 kW mit einem Netzoberwellenanalysator Nowa-1 von Wandel

**Bild 3** Stromoverschwingungen  $I_{ob}$  in Funktion der Ausgangsleistung  $P_{ac}$  vor Modifikation.

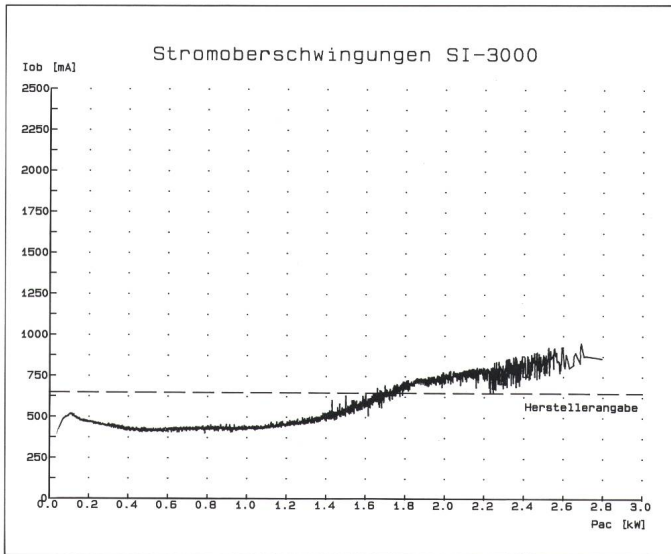
**Bild 4**  
Stromüberschwingungen  $I_{ob}$  in Funktion der Ausgangsleistung  $P_{ac}$  nach Modifikation.

Oberschwingungen dürften im praktischen Betrieb zumindest in verkabelten Netzen keine Probleme verursachen. Bei älteren Versionen des SI-3000 sollte der Steuerprint ausgetauscht werden, damit keine unzulässig hohen Oberschwingungsströme auftreten.

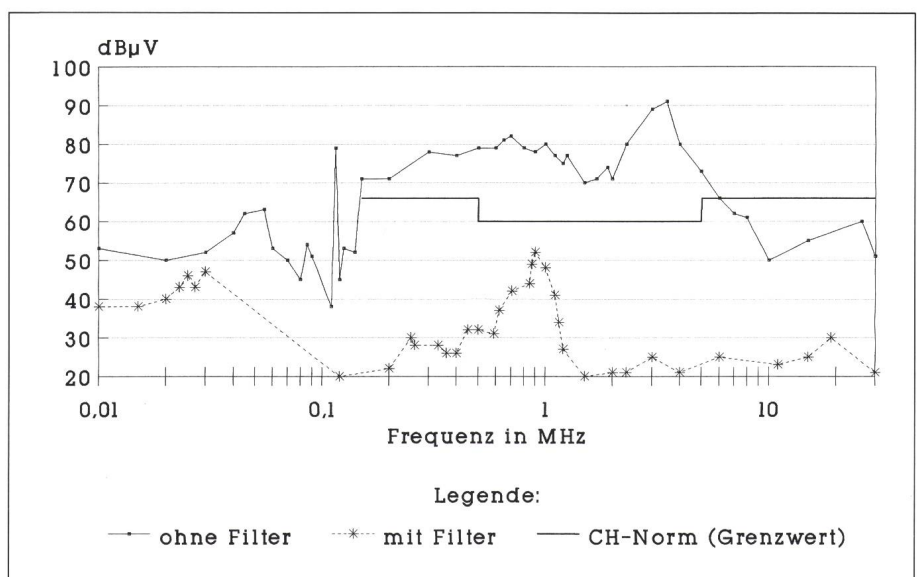
Im Rahmen einer Diplomarbeit [5] im Frühjahr 1990 konnte mit einem durch das BEW finanzierten Messplatz die Funkstörspannung des SI-3000 im Bereich 10 kHz bis 30 MHz gemessen werden. Die gemäss der schweizerischen Störschutzverordnung zulässigen Werte werden sowohl

auf der Gleichstromseite (Bild 8) als auch auf der Wechselstromseite (Bild 9) beträchtlich überschritten. Nur durch den Einsatz zusätzlicher externer Netzfilter (auf beiden Seiten) können die Grenzwerte eingehalten werden. Der Radioempfang auf Lang-, Mittel- und Kurzwellen wird durch einen SI-3000, der ohne Zusatzfilter im gleichen Gebäude betrieben wird, ziemlich stark gestört.

**Bild 8** Vom SI-3000 produzierte hochfrequente Störspannung (asymm.) auf der Gleichstromseite (mit und ohne Filter).

Die von beiden Geräten auf der Gleich- und Wechselstromseite produzierten hochfrequenten Störspannungen im Bereich 150 kHz bis 30 MHz sollten durch im Gerät eingebaute Filter noch deutlich reduziert werden (für den problemlosen Einsatz in Wohngebieten wären die Grenzwerte nach VDE871B anzustreben).

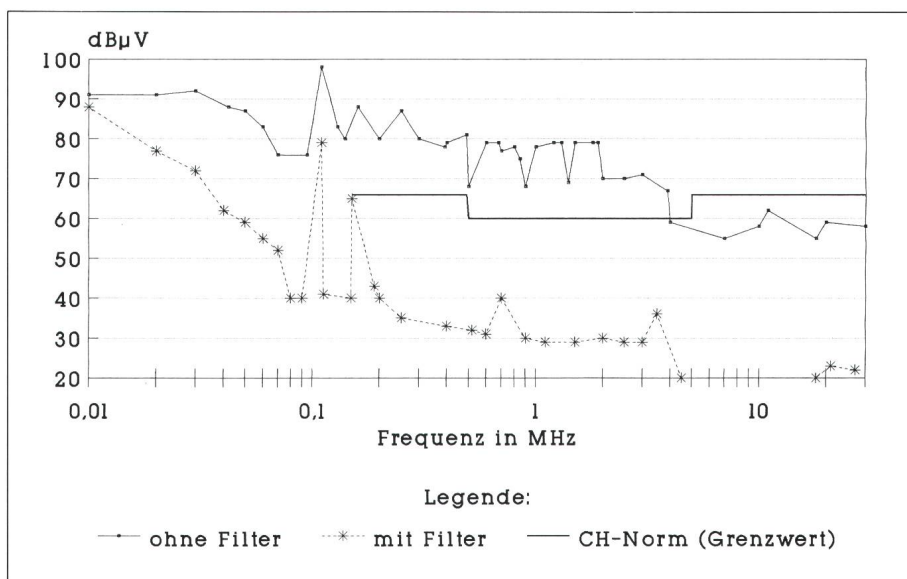
**Bild 9** Vom SI-3000 produzierte hochfrequente Störspannung (asymm.) auf der Wechselstromseite (mit und ohne Filter).

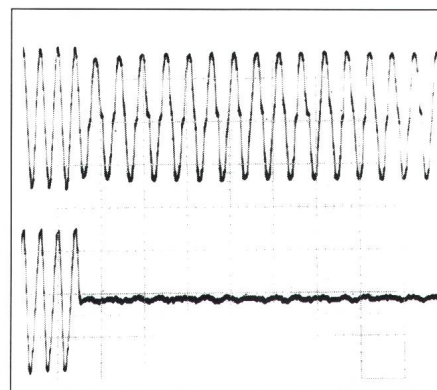
nung des SI-3000 etwas zusammenfällt und die Frequenz auf etwa 37 bis 40 Hz sinkt. Dieser Zustand ist während 8 bis maximal 20 Sekunden stabil, dann schaltet der SI-3000 wegen zu tiefer Frequenz ab.

**Bild 11** Selbstlauf des SI-3000 bei  $P_{ac} = 420 \text{ W}$  und angepasster Last in der Schaltung nach Bild 10. Oben: Oszillogramm der Ausgangsspannung des SI-3000. Unten: Gleichzeitig abgeschaltete Netzspannung. Vertikal: 200 V/div. Horizontal: 50 ms/div.

Der Hersteller konnte dieses Problem inzwischen durch eine Softwaremodifikation lösen. Im Dezember 1989 erhielten wir einen neuen Prozessor für den SI-3000, mit dem kein Selbstlauf mehr auftritt. Ob durch diese Softwareänderung andere Eigenschaften des SI-3000 beeinflusst werden, konnte aus Zeitgründen nicht mehr untersucht werden.

Beim SI-3000 sollte die Zuverlässigkeit noch verbessert werden. Rundsteuersignale auf den Anschlussleitungen dürfen keine Hardwaredefekte verursachen. Bei älteren Geräten sollte der Prozessor ausgetauscht werden, damit sicher kein Selbstlauf mehr auftritt.

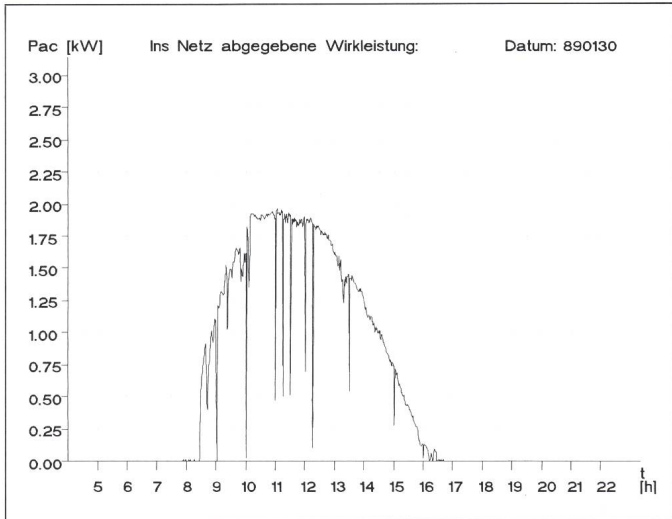
Vor dem Besuch des Herstellers wurden täglich bis zu 14 durch Rundsteuersignale verursachte Ausfälle vom Typ A registriert (siehe Bild 12). Die Empfindlichkeit gegen Rundsteuersignale konnte durch eine weitere vom Hersteller vorgenommene Änderung stark reduziert werden (Bild 13). Allerdings traten seither insgesamt 7 längere Ausfälle (3 vom Typ B und 4 vom Typ C) auf, die mit einer Ausnahme alle durch Rundsteuersignale ausgelöst wurden (siehe Bild 14). Tabelle I zeigt den Ausdruck eines Errorfiles, das bei einem Ausfall vom Typ C am 8.11.89 registriert wurde.

**Bild 12** Kurzzeitige Ausfälle durch Netzkommandos am 30.1.1989; abgegebene Tagesenergie  $W = 10,03$  kWh.

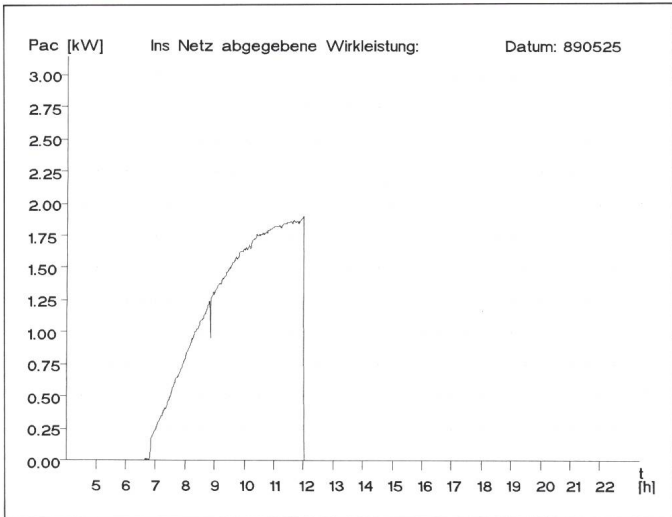
Die 4 Typ-C-Ausfälle wurden alle durch einen Defekt in der HF-Gleichrichterbrücke verursacht. Es scheint, dass dort ein gewisser Schwachpunkt des SI-3000 liegt.

**Bild 14** Elektronikdefekt infolge Netzkommando um 12.00 Uhr am 25.5.1989; abgegebene Tagesenergie  $W = 6,71$  kWh.

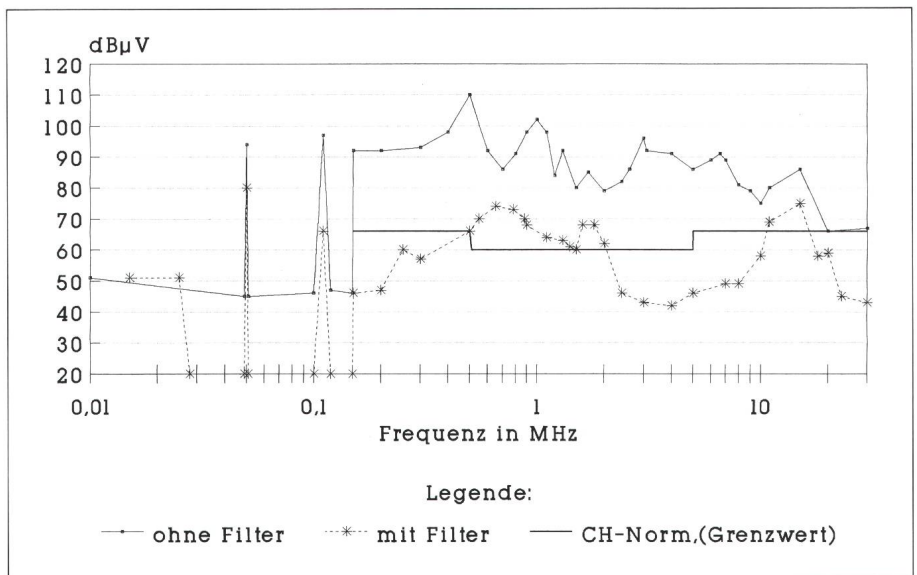
Bei der Umrüstung der automatischen Datenerfassung auf den Solcon traten zunächst verschiedene Messprobleme auf, die durch vom Wechselrichter produzierte hochfrequente Störspannungen verursacht wurden. Die gemäss Störschutzverordnung zulässigen Grenzwerte für die Funkstörspannungen werden sowohl auf der Gleichstromseite (Bild 20) als auch auf der Wechselstromseite (Bild 21) mas-

**Bild 20** Vom SOLCON produzierte hochfrequente Störspannungen (asymm.) auf der Gleichstromseite (mit und ohne Filter).

siv überschritten (bis über 50 dB!). Die vom Solcon produzierten hochfrequenten Störspannungen konnten durch den Einsatz zusätzlicher externer Netzfilter (auf beiden Seiten) zwar beträchtlich reduziert werden, liegen aber immer noch über den zulässigen Grenzwerten. Ein ohne Zusatzfilter in einem Wohngebäude betriebener Solcon wirkt in der gegenwärtigen Ausführung als eigentlicher Störsender

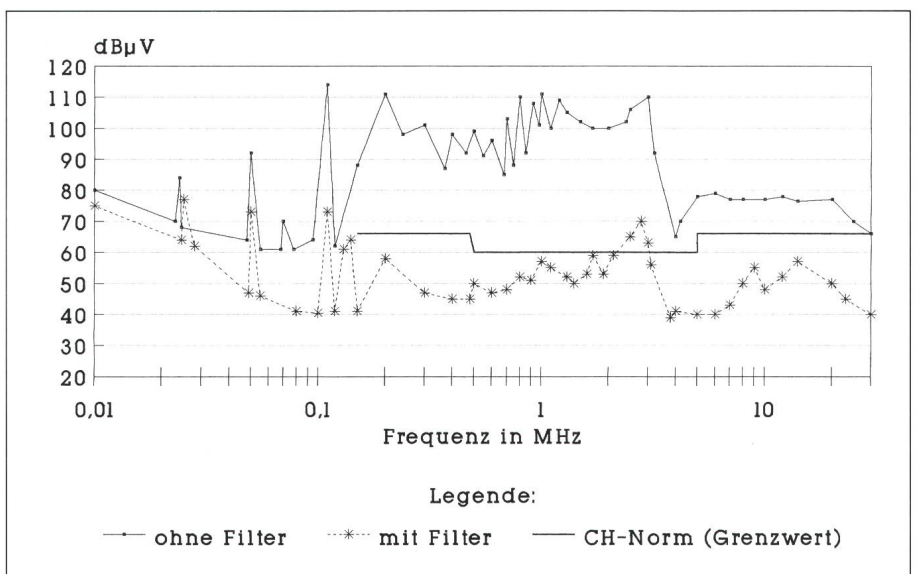
**Bild 21** Vom SOLCON produzierte hochfrequente Störspannungen (asymm.) auf der Wechselstromseite (mit und ohne Filter).

und beeinträchtigt den Radioempfang auf Lang-, Mittel-, Kurz- und teilweise sogar Ultrakurzwellen sehr stark.

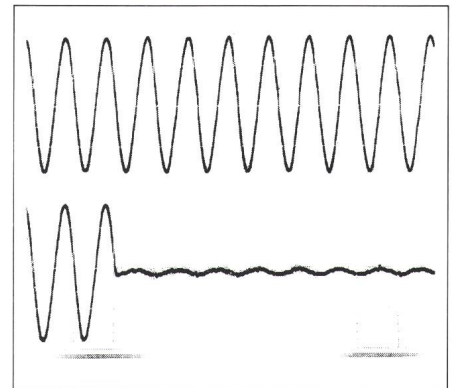
Mit der in Bild 22 gezeigten Versuchsschaltung kann der Solcon ohne weiteres mehrere Stunden einen Inselbetrieb aufrechterhalten (siehe Bild 23). Diese Neigung zum Selbstlauf sollte wie beim SI-3000 durch geeignete

**Bild 23** Selbstlauf des SOLCON bei  $P_{ac} = 420 \text{ W}$  und angepasster Last in der Schaltung nach Bild 22. Oben: Oszillogramm der Ausgangsspannung. Unten: Gleichzeitig abgeschaltete Netzspannung. Vertikal: 200 V/div. Horizontal: 20 ms/div.

Änderungen in der Software verbessert werden.

Beim Solcon sollte die Neigung zum Selbstlauf wie beim SI-3000 durch eine geeignete Modifikation der Software unterdrückt werden, bevor eine grössere Anzahl Geräte produziert wird. Zwar ist die Erfüllung der Anpassbe-
