Zeitschrift:	Wasser Energie Luft = Eau énergie air = Acqua energia aria
Herausgeber:	Schweizerischer Wasserwirtschaftsverband
Band:	74 (1982)
Heft:	3
Artikel:	Contrôle de l'état du barrage et recherche des méthodes de réparation = Examination of condition and evaluation of repair methods
Autor:	Berchten, Anton R.
DOI:	https://doi.org/10.5169/seals-954761

V. Contrôle de l'état du barrage et recherche des méthodes de réparation

V. Examination of Condition and Evaluation of Repair Methods

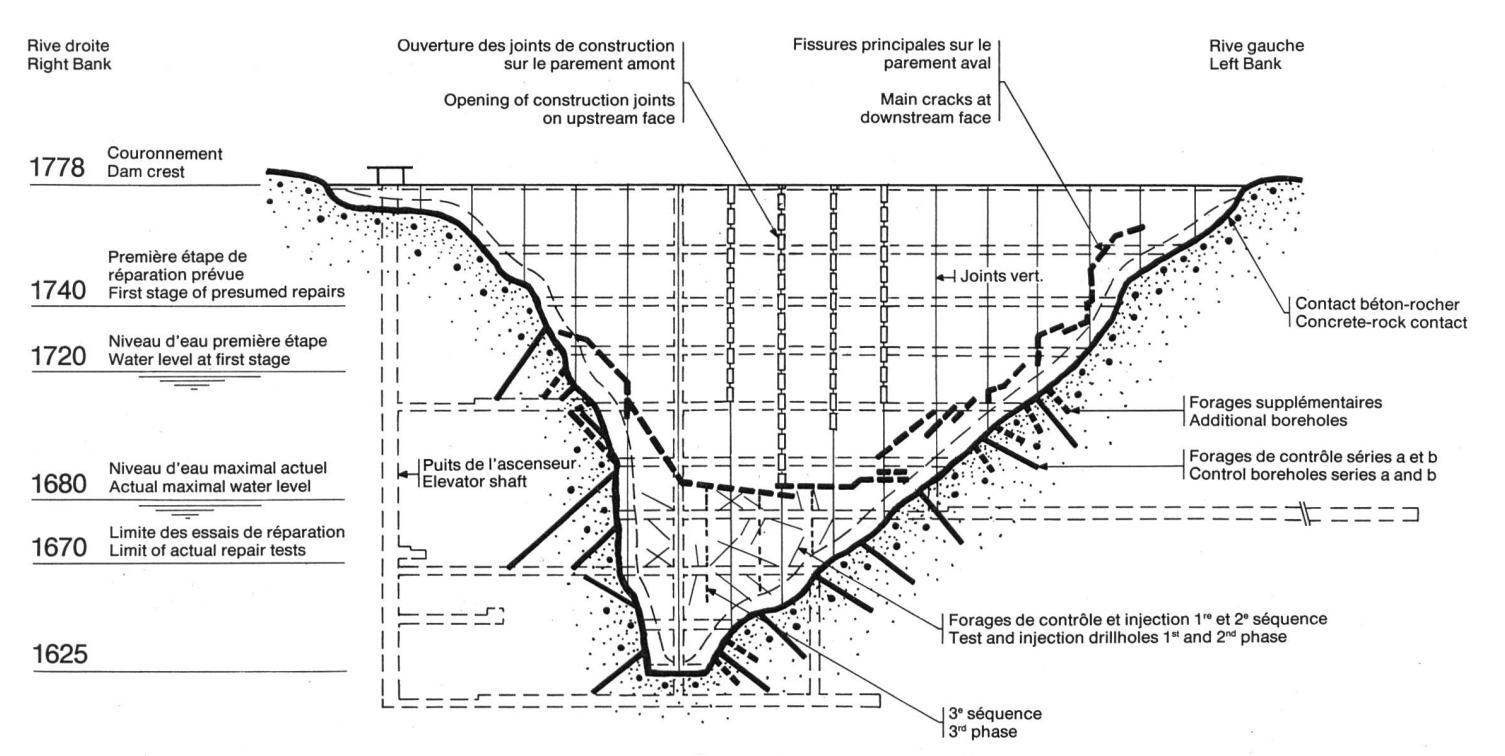
Tous les travaux de sondage, de contrôles par essais de perméabilité et de réinjections de l'écran d'étanchéité ont été exécutés par l'entreprise Stump Sondages SA Suisse et la direction de travaux a été assurée par Suiselectra Ingénieurs Conseils SA. Figure 1. Fissures principales et forages de contrôle.

Figure 1. Main cracks and test boreholes.

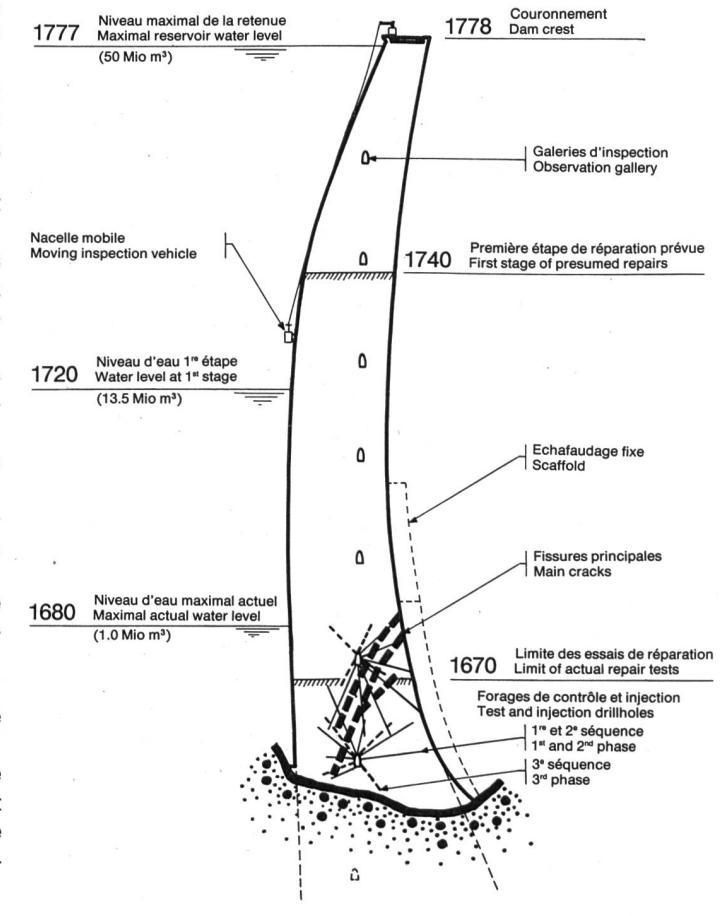
Figure 2. Section au droit du joint de construction 8/9.

Figure 2. Cross section at the vertical construction joint 8/9.

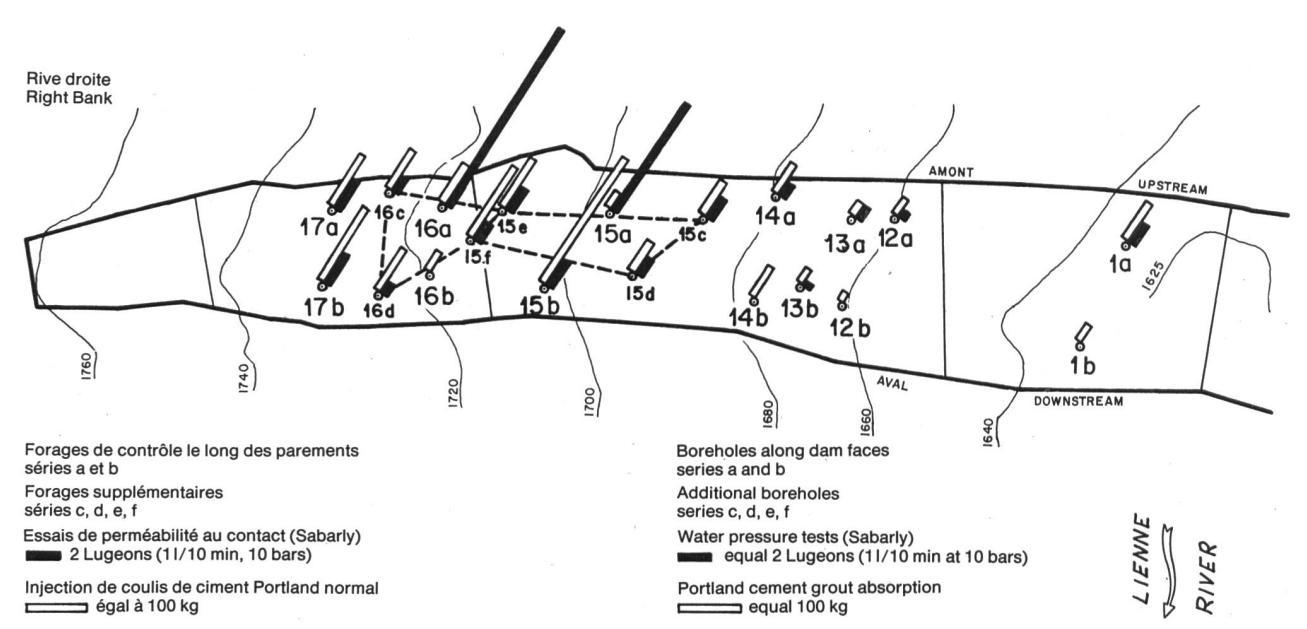
Figure 3. Surface développée du contact beton-rocher avec situation des forages de contrôle.

On peut indiquer que les absorptions les plus importantes se sont situées dans les forages de la rive gauche entre les niveaux 1695 à 1726 et dans ceux de la rive droite entre les niveaux 1701 à 1718. Ces zones sont les plus proches des fissures relevées dans le béton parallèlement à l'appui du barrage.

It was realized that the highest water absorptions were between 1,695 and 1,726 m a.s.l. on the left bank and between 1,701 and 1,718 m a.s.l. on the right bank. These zones where the bond broke are in the proximity of the main cracks which followed a surface in the concrete of the dam which is parallel to the surface of the lateral abutment.

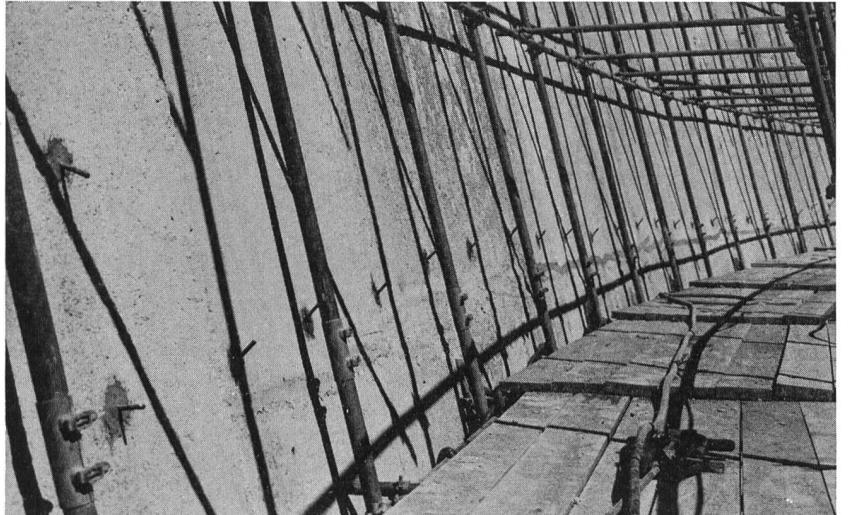
Figure 4, Echafaudage, fissures colmatées, évents,

Figure 4. Scaffold, sealed cracks, air vents.

Le traitement des fissures s'effectue du bas vers le haut et bloc après bloc selon un schéma qui comprend plusieurs séquences. L'implantation et l'orientation des forages d'injection est choisi en fonction de l'état de fissuration. Les fissures traitées depuis l'intérieur qui se prolongeaient audelà de la cote 1670, ont été injectées jusqu'à leur point de résurgence sur le parement aval. A la suite des travaux d'injection, l'extraction de carottes permet de se faire une idée précise du réseau de fissures, de leur orientation générale, de leur ouverture moyenne et de la qualité du collage (figures 4, 6, 7, 8, 9).

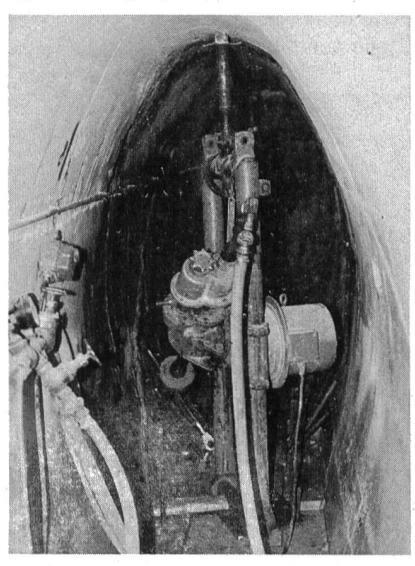
Figure 6. Forage en galerie. Figure 6. Drilling in gallery.

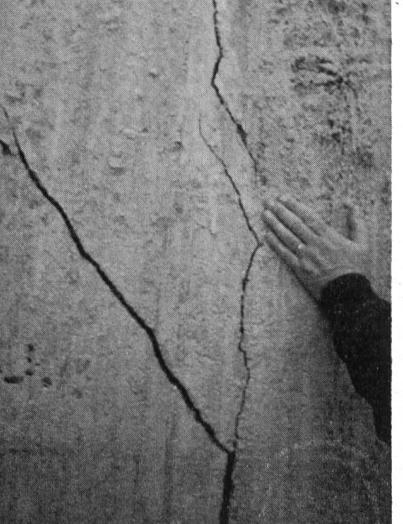
Figure 7. Fissures principales.

Figure 7. Main cracks.

Main cracks were soon observed on the downstream face starting at the crest, following the abutments down to a level of approx. 1,670 m a.s.l. where they extend horizon-tally across the dam face. In the center section of the dam dilatation of the vertical construction joints on the upstream side were observed starting at the crest and continuing down to approximately the same level.

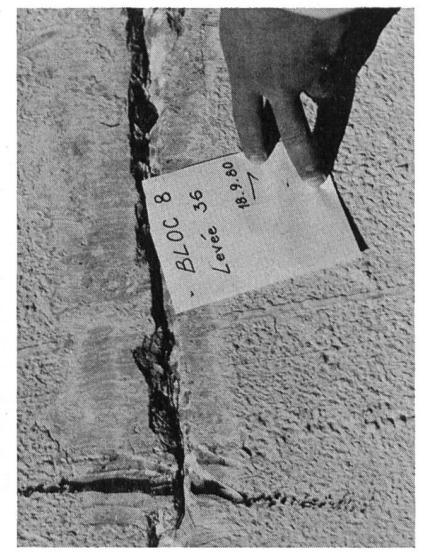
Figure 8. Fissure en cours de traitement.

Figure 8. Crack to be sealed before injection.

L'ordre de grandeur d'ouverture des fissures principales observées sur les parements est de 15 mm au maximum, entre 4 et 7 mm pour des fissures qui se sont développées parallèlement à celles-ci (figure 8). Dans les galeries l'ouverture des fissures répertoriées sont en général inférieures à 5 mm.

The magnitude of the main crack width was 15 mm in maximum, between 4 and 7 mm at locations where parallel cracks in the vicinity developed (figure 8).

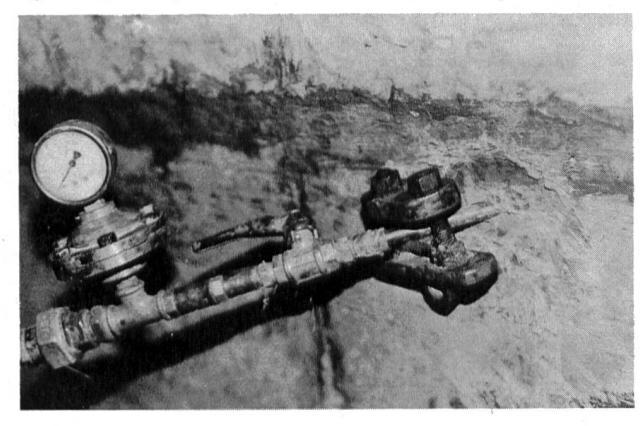
Figure 9. Piston d'injection pour résine époxy.

Figure 9. Epoxide injection pistol with sealed-in copper tube and clamp.

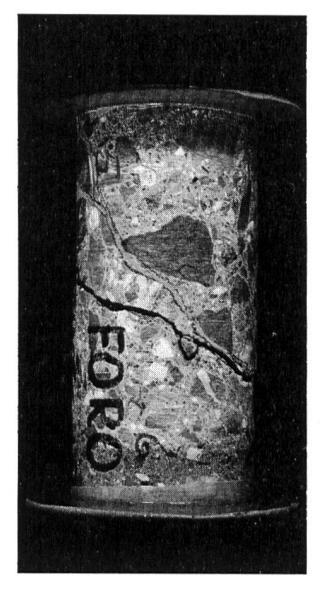
Figure 10. Carotte avec fissure injectée après essai de traction pure.

Figure 10. Sample with injected crack after tension test.

Tous les essais exécutés au laboratoire ont montré une très bonne adhérence de la résine au béton. Avec la méthode et avec le procédé choisis pour les travaux de réparation du barrage, un parfait remplissage des fissures est possible. Les carottes extraites montrent un parfait colmatage des fissures même très fines.
