Zeitschrift: **Wohnen**

Band (Jahr): **62 (1987)**

Energetische Totalsanierung erfolgreich abgeschlossen

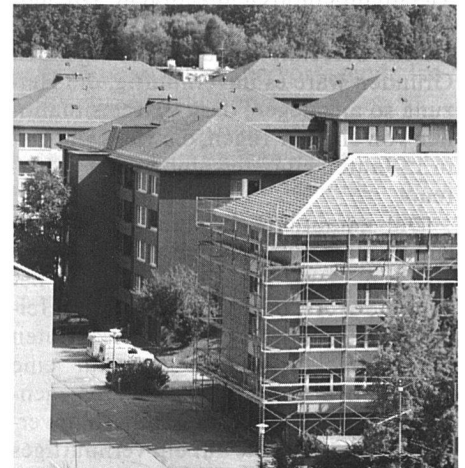
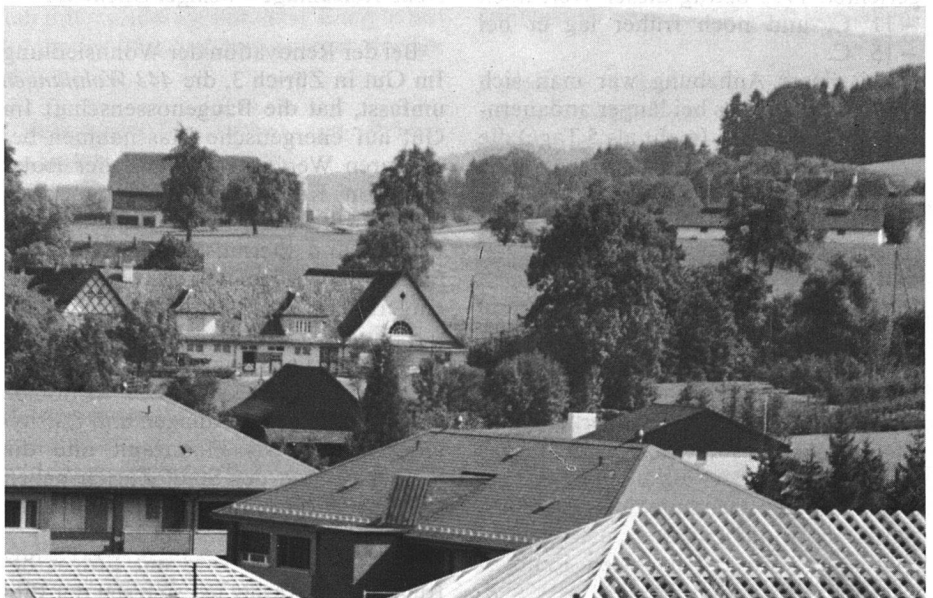
Oben und unten: Walmdächer und Fassadenfarbkonzept fügen sich jetzt harmonisch in die Landschaft ein und die energetische Totalsanierung brachte hervorragende Ergebnisse.

Die gestalterischen Entwürfe der Dächer reichten vom Steildach mit Giebelfassaden über Mansardendächer zu Walmdächern. Wie eindeutige Reaktionen aus der Öffentlichkeit zeigten, war die Wahl des Walmdaches als Gestaltungsentscheid richtig. Die Auswahl einer einzigen Dachfarbe bildet einen wichtigen Bestandteil der erzielten Harmonie mit dem früher gewählten Farbkonzept der Fassaden.
