Artikel: Neues zur Baugeschichte des Burgitors auf dem Thuner Schlossberg

# **Neues zur Baugeschichte des Burgitors auf dem Thuner Schlossberg**

**VOLKER HERRMANN UND PIERRE EICHENBERGER**

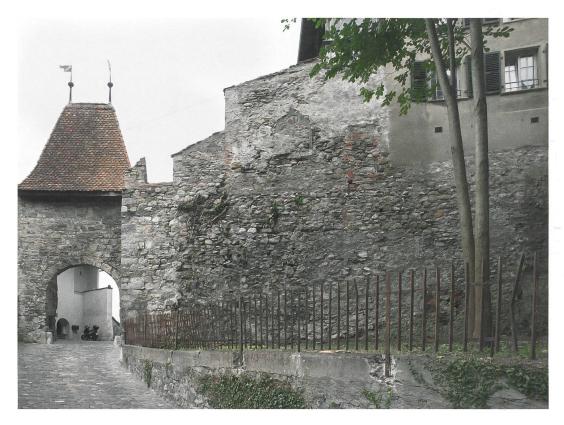
Bereits bei der ersten Begehung fiel auf, dass auch das Burgitor der zähringerzeitlichen Befestigung aus dem 12./13. Jahrhundert am östlichen Aufgang zum Schlossberg und die angrenzenden Mauern gefährdet sind (Abb. 1). Wegen schwieriger Eigentumsverhältnisse war dort der Unterhalt über Jahrzehnte hinweg vernachlässigt worden. Nachdem der Bewuchs beseitigt worden war, zeigte sich, dass der Efeu mit seinen starken Wurzeln dem Mauerwerk zugesetzt und die Standfestigkeit beeinträchtigt hatte. Einzelne Mauerpartien drohten gar auseinanderzubrechen. Die unkontrollierte Ableitung des Dachwassers vom Torturm sowie hohe Salzgehalte im Mauerwerk verursachten weitere Schäden, insbesondere an den Tuffquadern der nördlichen Torwange. Um an der stark frequentierten Zugangsstrasse zum Schlossberg zügig zu einem Handlungskonzept zu kommen, setzten sich Vertreter der drei beteiligten Eigentümer, Gesamtkirchgemeinde Thun, Stadt Thun und Kanton Bern, umgehend mit dem ADB zusammen. Unter der Federführung der Kirchgemeinde wurde eine Planung erarbeitet. Durch die zielorientierte Zusammenarbeit aller Beteiligten und dank erheblicher Subventionen aus dem Lotteriefonds des Kantons Bern und aus dem Bundesamt für Kultur konnte bereits am 8. August 2016 mit den Sanierungsarbeiten begonnen werden. Beendet waren die Arbeiten am 30. September 2016. Die begleitenden Bauuntersuchungen des ADB zeigten von Beginn an die

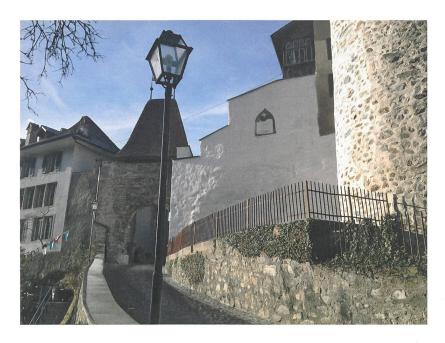
Abb. 3: Thun, Burgitor. Zustand der Mauern nach Abschluss der Sanierung 2016. Blick nach Westen.

dem darunter angeordneten Beinkeller (Karner) prominent neben dem Haupttor der Burg platziert wurde. Das zweigeschossige Gebäude erhob sich vor der östlichen Befestigung des Schlossbergs und war über dem dort schroff abfallenden Nagelfluhfelsen errichtet worden. Bis heute sichtbar erhalten ist ein an dieser Stelle wiederverwendetes hochgotisches Masswerkfenster, das mutmasslich zu der dahinter lokalisierten Kapelle gehörte (Abb. 3). Zwei darunter angeordnete schlitzförmige Schartenfenster, die

Gemäss Sanierungskonzept sollten sämtliche Mauern mit einem einheitlichen Pietra-Rasa-Putz versehen werden, wie er ursprünglich am Burgitor und an den mittelalterlichen Wehrmauern bestanden haben dürfte.8 Auf die Mauern der Beinhauskapelle hingegen, die nicht zur Wehrarchitektur der Stadt gehören und daher wohl von Beginn an verputzt und gekalkt waren, wurden in Abstimmung mit der KDP ein flächiger Kalkputz und eine weisse Kalkschlämme aufgetragen. Sie heben sich nun sichtbar vom Burgitor mit seinem steinsichtigen Putz ab. Um die heute als Gartenmauer ausgebildete Fassade vor eindringendem Regen- und Schmelzwasser zu schützen, wurden die Mauerkronen mit geschnittenen Natursteinplatten abgedeckt (Abb. 3).

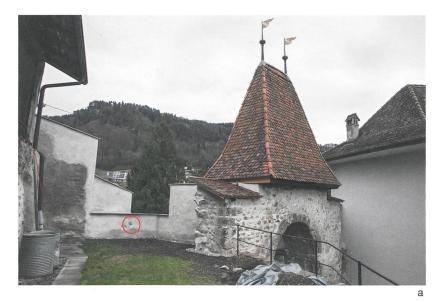
von der Berner Münsterbauhütte restauratorisch überarbeitet. Zusammen mit den beiden darunter markierten Schlitzfenstern erinnert das Masswerk an die bis kurz nach der Reformation dahintergelegene zweigeschossige Beinhauskapelle. Im untersten Mauerabschnitt liegt der Nagelfluhfelsen teils frei, sodass sich das dahinter schroff ansteigende Gelände des Thuner Schlossbergs noch erahnen lässt. Die beiden weiter nördlich markierten Rundbogenöffnungen zeugen von der Entwässerung der ehemaligen Provisorei (Abb. 4). Die sich während der Bauuntersuchung weiter oben abzeichnende Kontur eines Abtritterkers, der wohl der alten Helferei zuzuordnen ist, wurde an der Aussenseite nicht markiert, da nur unregelmässige Ausbruchspuren erhalten waren. An der Mauerinnenseite ist die Rundbogenöffnung des Abtritts hingegen an der verputzten Mauer deutlich abzulesen. Bei der Umgestaltung der Fassade der alten Helferei zur Gartenmauer sind im 18./19. Jahrhundert zwei Spolien, darunter ein eindrucksvoller Maskenstein, in Zweitverwendung versetzt worden (Abb. 5b, roter Kreis). Die Herkunft und die ehemalige Funktion der beiden Spolien bleiben unbekannt.

Abb. 5: Thun, Burgitor. a Innenseite des Burgitors und der nördlich anschliessenden Mauer der ehemaligen Helferei nach der Sanierung 2016. Links vom Tor befindet sich der Sigristengarten. Blick nach Osten: b Detail des Maskensteins.

Bis 1725 bestanden die Funktionen der beiden Gebäude als Helferei und Provisorei. Erst anschliessend verlegte man die Helferei in das südlich an das Burgitor grenzende Weyermann'sche Haus.<sup>29</sup> Die Provisorei blieb hingegen trotz vielfacher Beschwerden über die schlechte Heizbarkeit weiter bestehen und wurde in den Folgejahren wiederholt repariert und modernisiert.<sup>30</sup> Der Abbruch der alten Helferei sei laut Staatsarchivar Türler bereits 1737 erfolgt.<sup>31</sup> Inzwischen ist allerdings eher davon auszugehen, dass der Rückbau später, wahrscheinlich erst 1777 ausgeführt wurde. In diesem Zusammenhang entstand der heutige Freiraum des Sigristengartens, der nun als willkommener Lagerplatz für das Heizmaterial der Provisorei genutzt wurde.32 1781 musste die zur Gartenmauer umfunktionierte Fassade der alten Helferei grossflächig erneuert werden.<sup>33</sup> Damals erfolgte möglicherweise auch die umfassende Reparatur an der Südostecke der alten Fassade, die sich während der Sanierung im archäologischen Befund deutlich abgezeichnet hatte (Abb. 2). Auch die beiden Spoliensteine könnten damals in Zweitverwendung an der Innenseite der Mauer eingebaut worden sein (Abb. 5).

Die unterschiedliche Gestaltung der beiden an das Tor grenzenden Mauern zeigt, dass auf der Innenseite ehemals Gebäude angesetzt waren. Während die nördliche Seite noch weitgehend der mittelalterlichen Burgmauer entspricht, ist die südliche unregelmässig ausgebrochen und geflickt. Auch Hinweise auf einen Rauchabzug liessen sich hier bei der Bauuntersuchung finden. Dieser Abschnitt der ehemaligen Burgmauer zwischen Tor und Weyermann'schem Haus ist umfassend verändert und dürfte Teil eines Gebäudes gewesen sein. In diesem Zusammenhang ist neben der Ansicht der Zeit um 1680 auch eine von Peter Küffer edierte Nachricht aus dem Jahr 1601 mit folgenden Vermerk aufschlussreich: «Eine frühere Besitzerin des Hauses [Schlossberg 20], Anna von Weingarten, hatte bereits gegenüberliegenden Garten zum Kirchhof zu erstellen, unter der Bedingung, dass alle Fuhren zum Schloss darunter passieren können.»<sup>36</sup> Neben dem postulierten Wohngebäude dürfte demnach ein «schwebender Gang» bestanden haben, der um 1770 abgebrochen worden sein soll.<sup>37</sup> Dieser Übergang zwischen Wohnhaus und Garten lag wohl ein wenig abgerückt vom Tor und von seinen Anbauten (Abb. 10). Die Quelle von 1601 deutet zudem darauf hin, dass damals der Garten auf der Rückseite der alten Helferei mit den heutigen strassenbegleitenden Mauern entstanden ist (Abb. 5 und 10).
