Zeitschrift: Archäologie und Denkmalpflege im Kanton Solothurn

**Rubrik:** Archäologie: Fundmeldungen und Grabungsberichte 1993 bis 1995

# Fundmeldungen und Grabungsberichte 1993 bis 1995

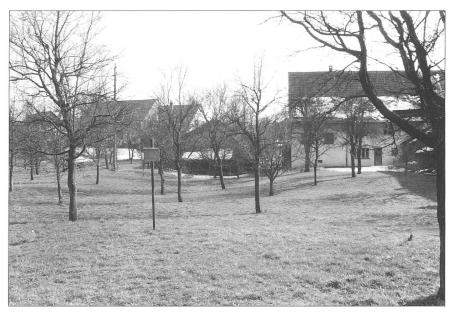
**Abb. 4** Büren/Weiherhaus. Der als schwache Mulde sichtbare Wallgraben nördlich des Schlössli. Gegen Süden.

Der nördliche Wallgraben des Weiherhauses wurde offensichtlich ohne zusätzliche Stützmauer errichtet. Die Ablagerungen sind grösstenteils natürlich entstanden, erst im oberen Bereich zeichneten sich neuzeitliche Siedlungsspuren ab. Es liessen sich weder Spuren des schriftlich überlieferten Hauseinsturzes von 1575 noch Funde aus einer älteren Periode erkennen.

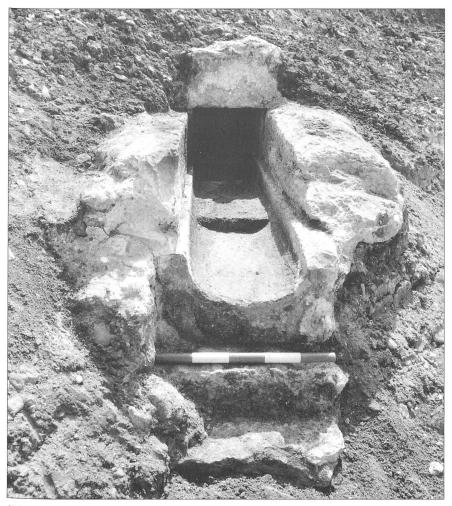
Abb. 12 Langendorf/Franziskanerstrasse. Neuzeitliche Wasserleitung.

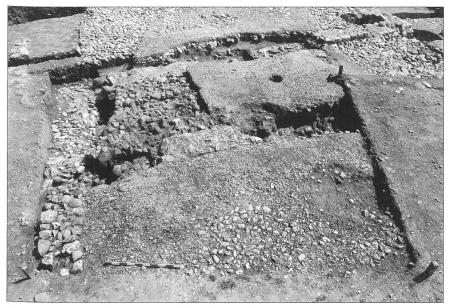
Abb. 16 Langendorf/Hüslerhofstrasse. Mörtelböden im Nebengebäude.

Die ersten drei Räume waren alle mit einem Mörtelgussboden ausgestattet (Abb. 16). Vor allem im mittleren Raum war der Boden sehr gut erhalten und stellenweise sogar die ur-

sprüngliche, glatte Oberfläche noch vorhanden. In den beiden südlichen Räumen bestand der Boden aus einem Mörtelguss mit Kalksteinschotter, der auf einem einlagigen Steinfundament ausgebracht worden war. Im nördlichen Raum war Rundkies anstelle des Kalksteinschotters verwendet worden. Im mittleren Raum waren der Ostteil und ein Lförmiger Bereich im Westen vom Mörtelguss ausgespart worden. Der Raum wies somit drei unterschiedliche Teile auf. Für den Ostteil kann ein Holzboden angenommen wer-

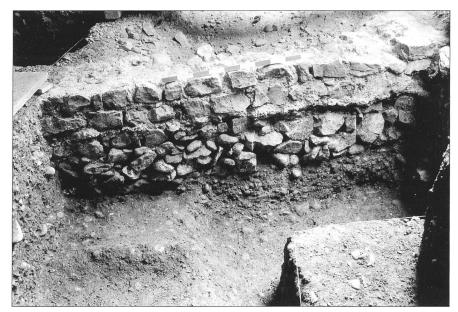
Abb. 24 Olten/Hauptgasse 14. Mauer M1 (Phase 2), Aufnahme gegen Osten.

Wohl gegen Ende des 1. Jahrhunderts erhöhte man im Westen das Niveau um rund 30-40 Zentimeter (Abb. 26,2) und erbaute eine nord-südlich verlaufende Mauer (M1), offenbar die Westwand eines östlich gelegenen Hauses (Abb. 24). Vom Aufgehenden waren noch zwei rund 10 Zentimeter hohe Lagen des zweischaligen Mauerwerkes erhalten, gefügt mit Kalkbruchsteinen und Geröllen, verbunden mit viel weissem, kiesigem Mörtel. Das Fundament bestand aus fünf Lagen kleinerer Kalksteine; Mörtel war bis auf die zweitoberste Lage hinunter anzutreffen. Wieweit die Mauer nach Norden reichte, muss offenbleiben, da ihre Fortsetzung vom Graben der Phase 3 und vom bestehenden Keller der Hauptgasse 14 zerstört wurde. Auch weiter östlich, im Hausinnern der Hauptgasse 12,

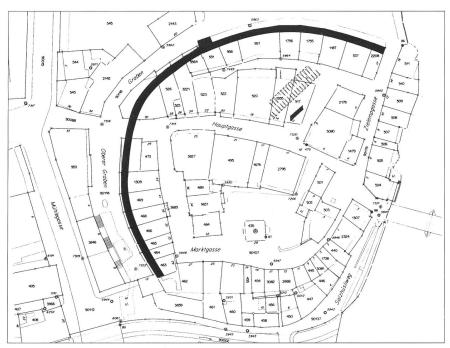
Abb. 29 Olten/Hauptgasse 12/14. Ältere Befestigung (Phase 3) und Castrum.

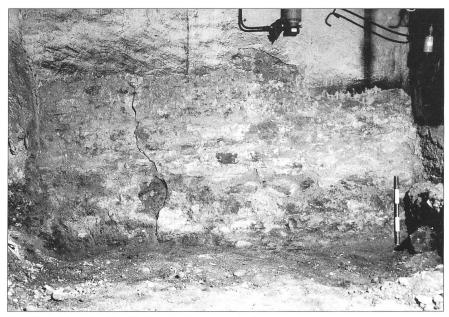
Abb. 55 Solothurn/Stalden 35. Ansicht der Ostseite der Castrumsmauer.

Während der Abbrucharbeiten zum Umbau nahmen wir im schon bestehenden Kellerraum im Süden des Hauses die Ostseite der Castrumsmauer auf (Abb. 55). Nachdem das Haus halb ausgehöhlt war, liess sich diese auf der ganzen Breite des Hauses in der Ansicht untersuchen. Im Süden des Kellers konnten wir unterhalb der Brandmauer im Südprofil eines Baggerschnittes die Unterkante der Castrumsmauer und im Anschluss zur Mauer die Baugrube festhalten.
