Solothurn, Propsteigasse 10, Pfarrhaus St. Ursen, Fassadenrestaurierung

Das direkt unterhalb der Terrasse der St.-Ursen-Kathedrale stehende Pfarrhaus St. Ursen blickt auf eine jahrhundertelange Geschichte zurück. Vom 16. bis zum 20. Jahrhundert haben zahlreiche Epochen heute noch sichtbar ihre Spuren hinterlassen und bilden ein bauhistorisch und städtebaulich wertvolles Ensemble. 2010/11 wurden in zwei Etappen sämtliche Fassaden restauriert.

Fassadenrestaurierung 2010/2011

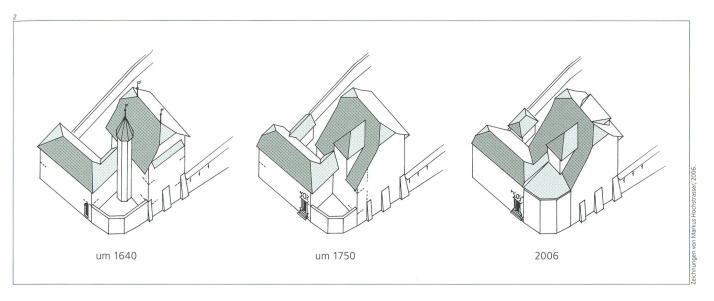
Abb. 2 Baukubenentwicklung des Pfarrhauses vom 17. Jahrhundert bis heute.

Das Pfarrhaus St. Ursen steht unterhalb der Terrasse der St.-Ursen-Kathedrale und grenzt mit seinem ummauerten Garten an die Peterskapelle.¹ Es besteht aus einem gewachsenen Konglomerat von verschiedenen Bauten und Bauteilen, die im Zeitraum vom 16. bis zum 20. Jahrhundert entstanden sind (Abb. 2). Das äussere Erscheinungsbild ist geprägt vom dreigeschossigen Hauptbaukörper unter Teilwalmdach, der im Kern aus dem 16. Jahrhundert stammt und später zahlreiche Umbauten und Erweiterungen erfahren hat. Markant tritt auch die auf Holzstützen stehende und in Fachwerk konstruierte Hauskapelle von 1668 in Erscheinung (Abb. 1). Der

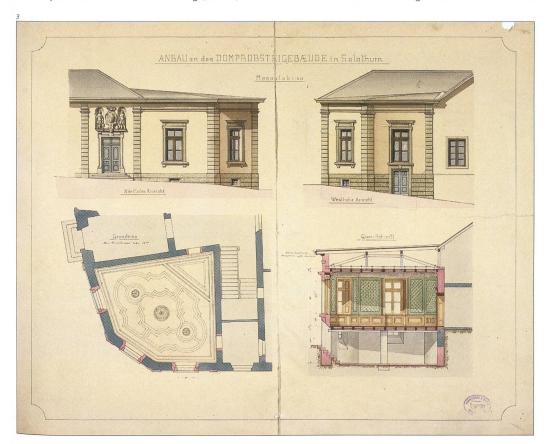
Abb. 3 Projektplan von Fröhlicher & Glutz von 1894 zum Anbau eines Kanzleisaals im Nordwesten des Pfarrhauses. Die Fassadeninstrumentierung wurde in leicht veränderter Form ausgeführt. Kantonale Denkmalpflege, Planarchiv Fröhlicher, Mappe 49.

Zugang zum Pfarrhaus erfolgt nordseitig über das anspruchsvoll mit Skulpturen- und Wappenschmuck gestaltete Portal von 1727 (Abb. 10). Es wird auf beiden Seiten von einem Saal flankiert, westseitig vom Kanzleisaal von 1894 (Abb. 3, 9), ostseitig vom Pfarreisaal, der 1930 durch den Um- und Ausbau eines alten Ökonomiegebäudes entstanden war. In der Gartenumfassungsmauer entlang der Nictumgasse befindet sich ein einfaches Portal mit Jahreszahl 1575 am Sturz. Daneben steht das 1894 erneuerte ehemalige Waschhaus.
