**Artikel:** Die wechselvolle Geschichte der Pfarrkirche St. Martin in Laupersdorf

# Die wechselvolle Geschichte der Pfarrkirche St. Martin in Laupersdorf

STEFAN BLANK

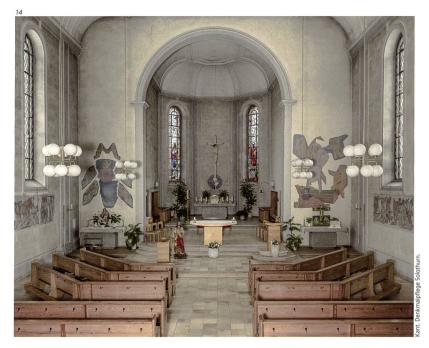
Abb. 13
Bei der Renovation von
1994/95 wieder entdecktes
Eckornament aus Gipsguss an
der Decke des Schiffs.
Sämtliche Ornamente wurden
damals entfernt und auf
dem Dachboden eingelagert.

che der Schiffs- und Chordecke einen guten Zustand aufwiesen, mussten die gewölbten seitlichen Deckenteile, die 1952 der Holzdecke gewichen waren, rekonstruiert werden. Gleichzeitig fiel der Entscheid, auf die noch erhaltenen Gipsgussornamente an der Decke (Abb. 13) und die gemalten Dekorationen auf den Gurten (Abb. 17) zu verzichten und die Decke einheitlich weiss zu streichen. So präsentierte sich die Decke in ihrer Grundform und in ihrer Felderteilung mittels Gipsprofilen wieder im originalen Zustand, aber ohne die für das 19. Jahrhundert charakteristischen Dekorationselemente.

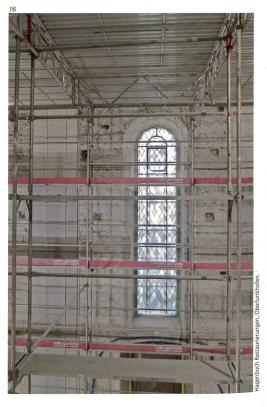
Abb. 16 Die Südwand des Kirchenschiffs nach der Entfernung des Verputzes. Gut erkennbar sind die Gerüstbalkenlöcher, die auf den Neubau der Kirche 1859/60 zurückgehen. Foto 2015.

Aufgrund dieses Testresultats waren sich alle Beteiligten einig, in der gesamten Kirche den ungeeigneten Verputz so weit wie möglich bis auf das Mauerwerk zu entfernen (Abb. 16). Ausgenommen blieben dabei die Lisenengliederung, die Fensterumrahmungen sowie die al fresco gemalten Stationen- und Seitenaltarbilder. Diese Flächen wurden mit einem sauberen Trennschnitt vom übrigen Verputz abgesondert, damit es bei dessen Entfernung nicht zu Ausbrüchen an den Rändern oder Beschädigungen durch Erschütterungen kommen konnte. Der neue, etwas stärker auftragende Verputzaufbau und der abschliessende Anstrich erfolgten mit den oben er-

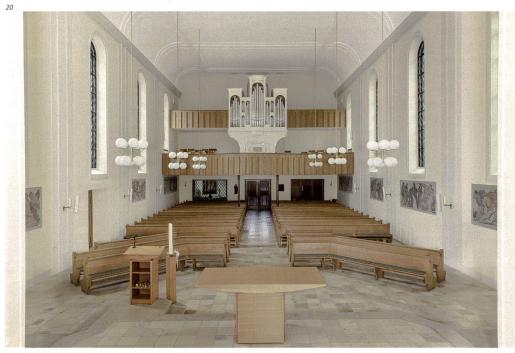
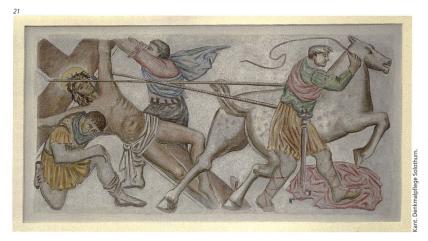
Abb. 19 Blick zum Chor nach der Restaurierung 2015/16.

Abb. 20 Blick vom Chor in Richtung Orgelempore nach der Restaurierung 2015/16.

wähnten Produkten. Das Farbkonzept der letzten Restaurierung von 1995 wurde beibehalten: Die Decken sind weiss gestrichen, die Wandflächen in einem hellen Gelb und die architektonischen Gliederungselemente in einem warmen Hellgrau. Dadurch erhielt der Kirchenraum wieder das bekannte helle und frische Erscheinungsbild vergangener Jahre (Abb. 19 und 20).
