Die Restaurierung eines anthroposophischen Gesamtkunstwerks – das Haus Messmer in Dornach

STEFAN BLANK

Inmitten eines Ein- und Mehrfamilienhausquartiers in der weiteren Umgebung des Goetheanums befindet sich am Brosiweg ein veritables anthroposophisches Gesamtkunstwerk: das Wohnhaus Messmer von 1935. Es wurde in Etappen mit grosser Sorgfalt und viel Verständnis für das Kulturgut restauriert und wieder in Wert gesetzt.

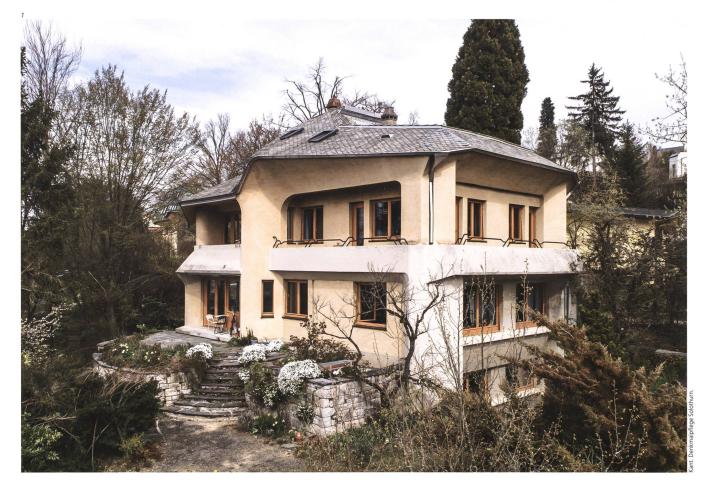
Abb. 1 Dornach, Brosiweg 1, Haus Messmer. Ansicht von Südwesten, nach der Restaurierung.

In seinem äusseren Erscheinungsbild offenbart das Wohnhaus auf den ersten Blick anthroposophische Grundsätze der organischen Formgebung (Abb. 1). Der gesamte Baukörper ist plastisch-skulptural aufgefasst, die Fassaden zeigen Asymmetrien in den Flächen und Öffnungen, ‹runde Ecken› und unregelmässig eckige Formen wechseln sich ab, Vor- und Rücksprünge beleben den Baukörper, und auch die Dachränder folgen einem unregelmässigen Verlauf. Der Oberflächengestaltung, der Materialwahl und der Detailverarbeitung wurden bei Planung und Ausführung viel Wert beigemessen. Die Bauteile unterscheiden sich je nach Funktion und Modellierung sowie in ihrer Verputzstruktur und -farbe. Anschaulich wird dies beispielsweise bei den beiden Hauseingängen, die sich mit ihrer gestockten Verputzstruktur und der rötlichen Farbgebung vom ockerfarbigen Hauptbaukörper mit horizontal abgezogenem Verputz absetzen (Abb. 2). Die Dacheindeckung aus norwegischem Naturschiefer wurde vom Vorbild Goetheanum übernommen, ebenso die holzsichtigen und hell lasierten Fenster.

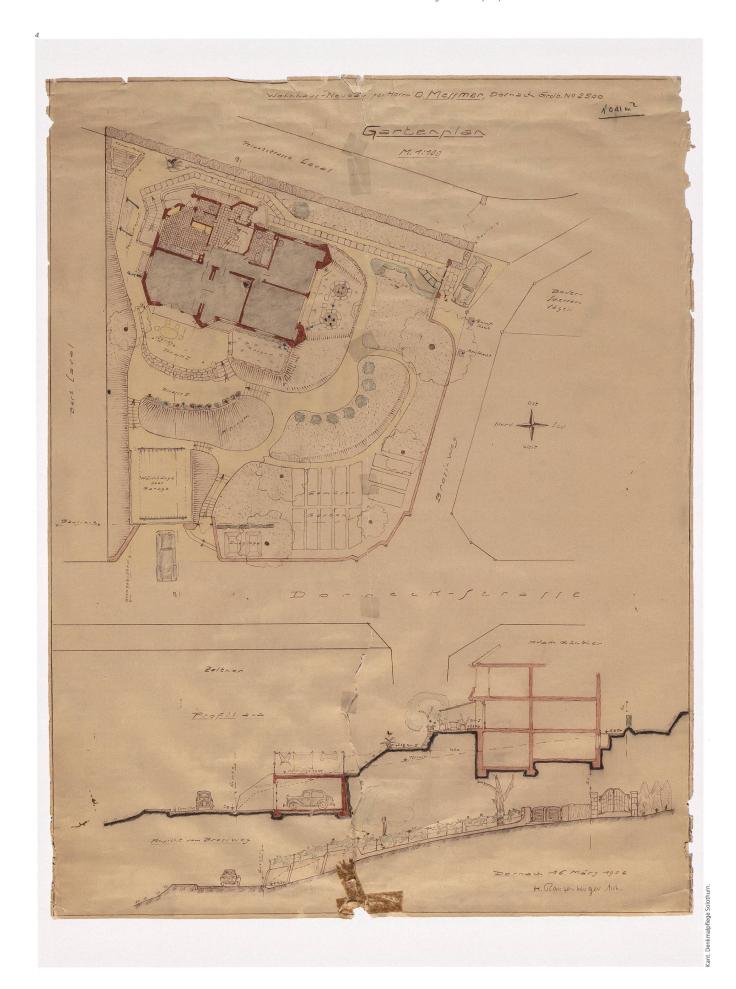
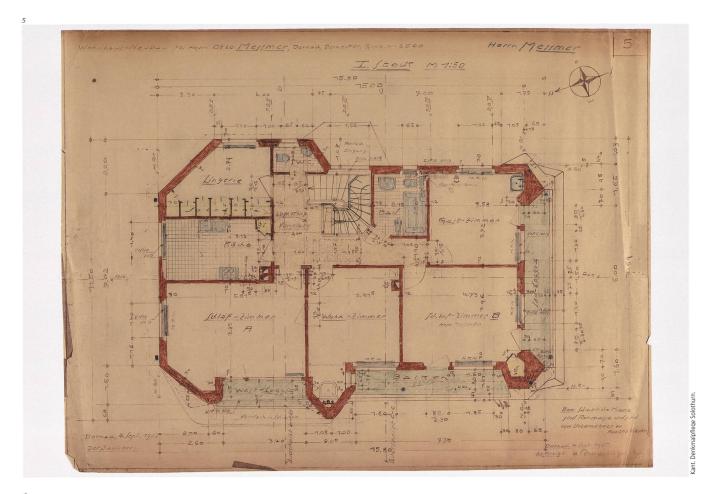
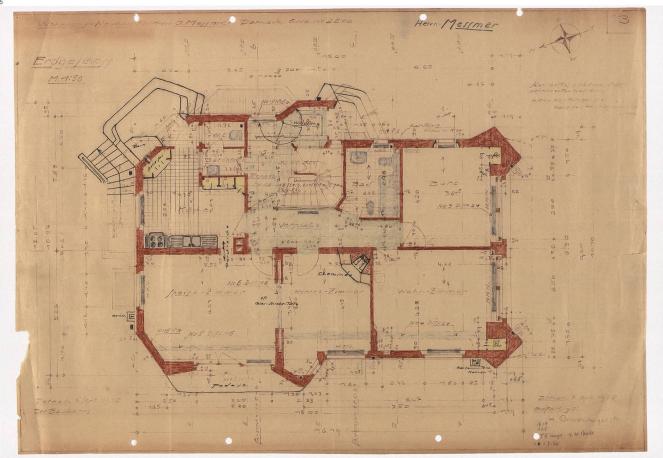
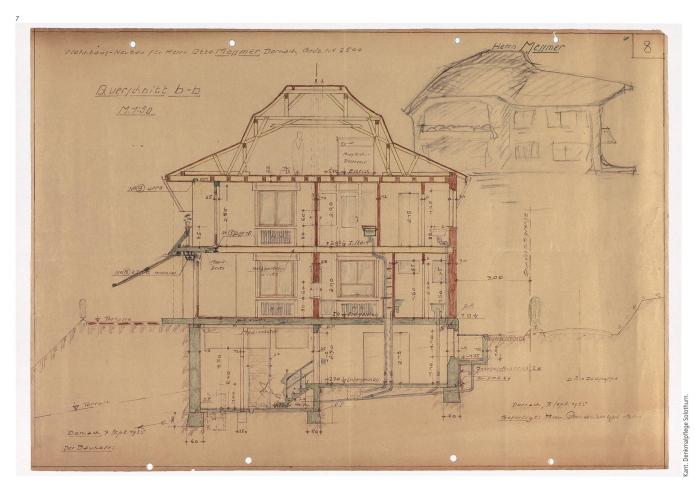
Abb. 5–7 Originalpläne von Architekt Ranzenberger von 1935. Vermasste und beschriftete Grundrisse des Erdgeschosses, des Obergeschosses und Querschnitt.

Das Raumprogramm umfasst gemäss den erhaltenen Plänen von Hermann Ranzenberger (Abb. 5–7) nebst zwei Wohngeschossen eine Werkstatt im Kellergeschoss sowie Mansarden und ein Atelier im Dachgeschoss. Im Erdgeschoss befinden sich ein Badezimmer, ein separates WC und eine Küche mit eigenem Ausgang ins Freie. Durch eine Durchreiche mit der Küche verbunden, liegt in der Nordwestecke des Hauses ein Speisezimmer mit vorgelagertem Aussensitzplatz. Durch eine Glasschiebetür gelangt man vom Speisezimmer in das mit einem Cheminée ausgestattete Herrenzimmer. Auf dieses folgen ein Wohnzimmer in der Südwestecke und ein Büro. Im Obergeschoss reihen sich entlang der westlichen Gartenseite zwei Schlafzimmer mit Balkonen und ein dazwischenliegendes weiteres Wohnzimmer, und auf der Rückseite sind ein Gastzimmer mit Südbalkon, ein weiteres Badezimmer, eine zweite Küche sowie ein Lingeriezimmer angelegt. Sowohl die Grundrisseinteilung als auch die Innenausstattungen gehen, mit wenigen neueren Hinzufügungen in Küche, Bad und Toiletten, zu grössten Teilen auf die Bauzeit von 1935 zurück. Zur bauzeitlichen Ausstattung gehören insbesondere die grosse geschwungene, bis ins Dachgeschoss führende Holztreppe (Abb. 8), die verschiedenen Parkettböden, das Cheminée, die im Erdgeschoss zum Teil verglasten Türen und alle Zimmertüren, die vergipsten Decken, die Radiatoren sowie sämtliche Holzfenster mit Drehverschlüssen und Holzlamellenrollläden.

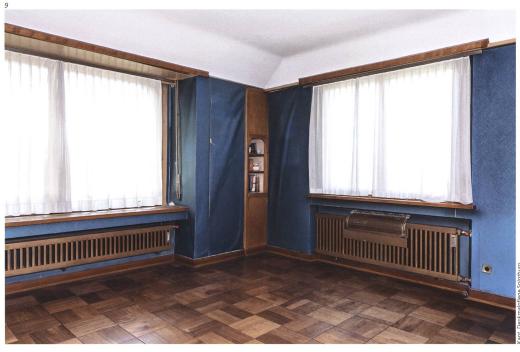
Abb. 9 Wohnzimmer im Erdgeschoss im Zustand vor der Restaurierung. Originalausstattung mit dunkelblauer Tapete.

Die Wohnräume im Erd- und im Obergeschoss sind mit unterschiedlichen Parkettböden, einfachen Gipsdecken, bauzeitlichen Radiatoren, furnierten Zimmertüren und Holzeinbauten wie Schränken oder Sockelleisten ausgestattet. Prägend für die Raumwirkung waren aber auch die in kräftigen und dunklen Rot- und Blautönen gehaltenen Tapeten (Abb. 9), die in einem teilweise beschädigten und fleckigen Zustand waren. Nach intensiven Diskussionen mit der Bauherrschaft und auf deren Wunsch

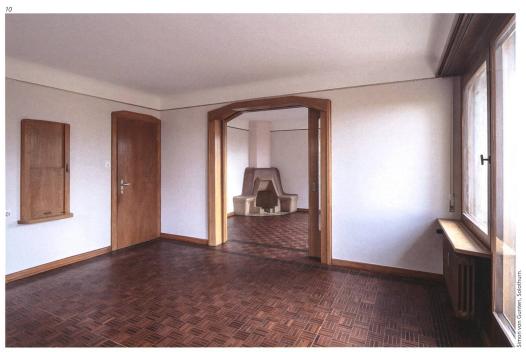
Abb. 10 Blick vom Speisezimmer zum Cheminée im Herrenzimmer. Zustand nach der Restaurierung.

fiel schliesslich der Entscheid, die Originaltapeten (in situ) zu belassen, diese aber mit neuen und weniger farbintensiven Tapeten zu überziehen (Abb. 10). Damit blieb einerseits der Originalbestand – wenn auch nicht mehr sichtbar – erhalten, und der originale Zustand könnte jederzeit wiederhergestellt werden. Andererseits konnte dem Wunsch der Bauherrschaft nach einer weniger speziellen Raumwirkung und somit auch besseren Vermietbarkeit der Wohnung Rechnung getragen werden.

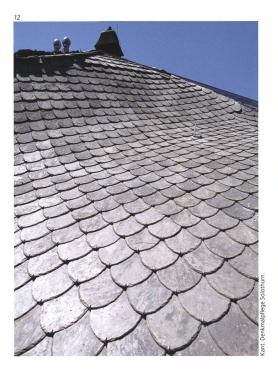
Abb. 12 Detailansicht des Dachs mit neuer Eindeckung aus norwegischem Naturschiefer.

Aufwendiger gestalteten sich die notwendigen Massnahmen hingegen beim Dach und bei den Spenglerarbeiten. Das Dach musste komplett abgedeckt werden, damit die morsche Dachlattung und auch die schadhafte Holzschalung ersetzt werden konnten. Von der vorhandenen originalen Schiefereindeckung konnte leider nur noch ein kleiner Teil im nordöstlichen Dachbereich wiederverwendet werden. Die Neueindeckung erfolgte somit zur Hauptsache mit neuen Schieferplatten, und zwar mit dem gleichen norwegischen Naturschiefer in Fischschuppenform, der vor wenigen Jahren auch bei der Dachsanierung beim Goetheanum verwendet worden war (Abb. 12). Alte und neue Schieferplatten wurden auf separaten Dachflächen verlegt, da die neuen Platten dicker sind und somit eine Mischung mit den alten nicht möglich war.

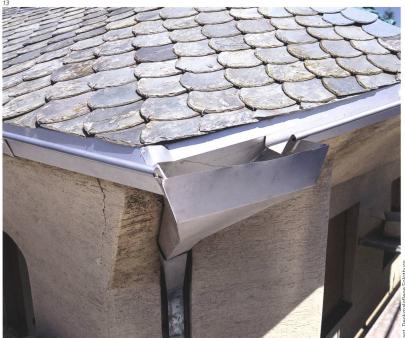
Abb. 13 Detail der neu angefertigten Dachrinne mit speziell geformtem Wasserfangkasten aus Zinkblech.

Eine besondere Herausforderung stellten die Spenglerarbeiten aus Zinkblech – Dachrinnen, Wasserfangkästen, Fallrohre – dar. In aufwendiger Arbeit mussten die typischen anthroposophischen Formen massgeschneidert nachgebildet werden (Abb. 13). Als weitere Massnahme wurde das Atelierdachfenster auf der Nordseite in gleicher Grösse ersetzt.
