FORTIFICATIONS MÉDIÉVALES ET AMPHITHÉÂTRE: LES FOUILLES À LA PORTE DE MORAT

Jacques MOREL

1. Introduction

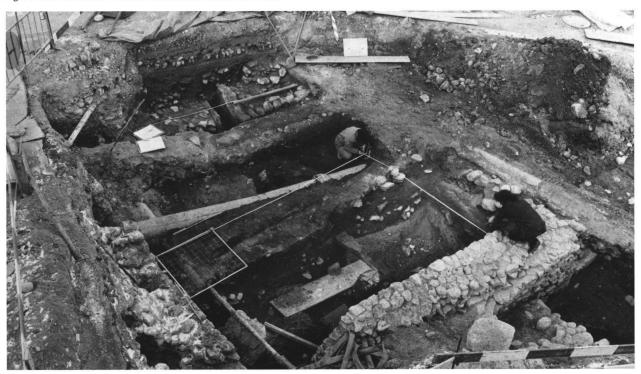
Fig. 2. Porte de Morat. Le fossé défensif en cours de fouille.

- La partie amont, correspondant à l'emplacement du dispositif de défense de la ville médiévale, a d'abord été traitée sur une surface de 100 m². La mise en évidence d'une portion du fossé défensif, inscrite entre deux murs d'étang situés de part et d'autre de la Porte de Morat, a donné lieu à l'ouverture d'un sondage à la pelle mécanique, suivi d'une série de décapages successifs dans les sédiments inférieurs du fossé³ (fig. 2). La fouille a abouti au

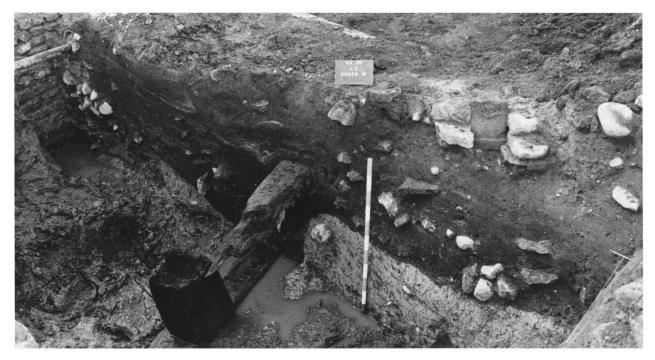
Fig. 3. Coupe transversale du fond du fossé de défense de la tour-porte. Au centre, les restes de l'ossature des ponts en bois.

dégagement de plusieurs éléments de bois appartenant à l'infrastructure d'un pont (fig. 3). Leur insertion stratigraphique les rattache à deux phases distinctes qui témoignent des réfections apportées à cet ouvrage. L'établissement de coupes transversales et longitudinales a été complété par le dégagement en surface d'un réseau de canalisations en bois et en pierres, aménagé dans les remblais désaffectant le fossé. Des sondages complémentaires ont permis de relever le conduit de vidange au travers du mur de l'étang nord ainsi que le pavage de l'étang sud.

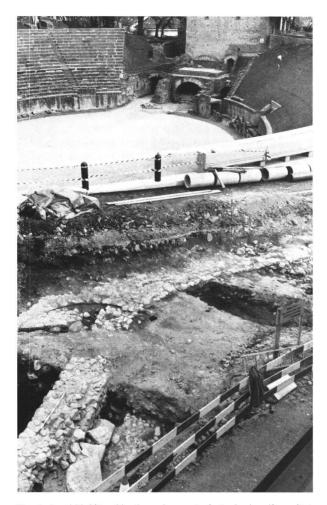
Fig. 4. Amphithéâtre. Vestiges des contreforts du deuxième état. Au premier plan à gauche, le mur de l'étang sud (M3).

- La deuxième étape a concerné le tronçon aval des canalisations, dans la tranchée desquelles ont été mis au jour les vestiges mal conservés de l'amphithéâtre. Néanmoins, le dégagement d'une partie des contreforts du deuxième état a fait apparaître les traces de leur réutilisation aux époques médiévale et bernoise (fig. 4).

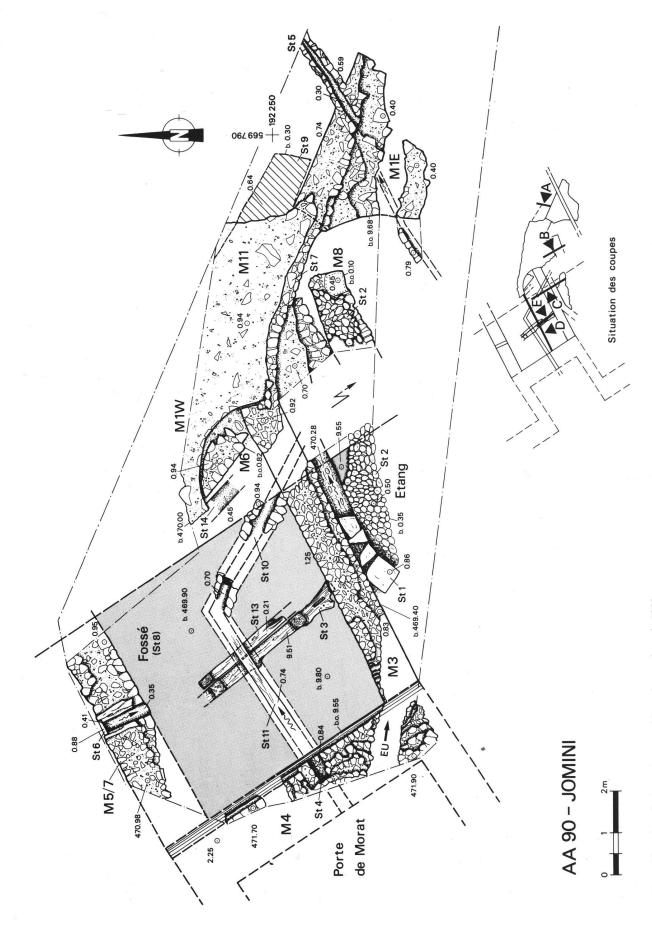
Φ Fig. 5. Plan pierre à pierre et nomenclature des vestiges de 1990.

La création du fossé (fig. 5, St.8) est, de toute évidence, contemporaine de la construction de la Porte de Morat dont les fondations de son mur de front (M4) ont été montées à vue depuis le fond du fossé pour constituer l'escarpe de ce dernier (fig. 12). Il est ici confiné par ce mur et les contreforts de l'amphithéâtre (M1W) qui ont dû être partiellement arasés et réaménagés (M6) pour servir à la fois de mur de contrescarpe du fossé et de culée à la passerelle d'accès (fig. 13) :

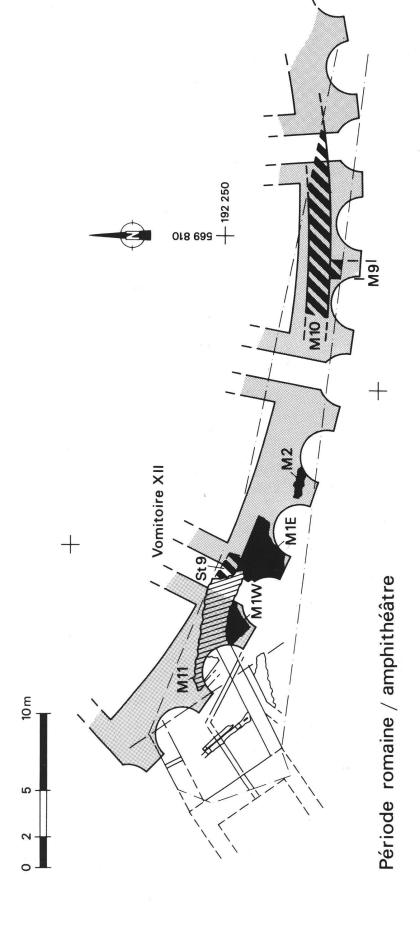
Fig. 6. Plan schématique des vestiges sud-ouest de l'amphithéâtre.

Les structures appartenant à la première occupation constatée consistent en une série de fossés de récupération de maçonneries (fig. 6, M9-M10-St.9), dont le report au plan restitué de l'amphithéâtre les intègre au tracé de son enceinte primitive (fig. 7):

Le mobilier associé à ces vestiges provient uniquement du remplissage des fossés de récupération des murs M9 et M10 et n'a par conséquent aucune valeur chronologique pour l'amphithéâtre. Les débris de vaisselle qu'ils renferment témoignent tout au plus de la récupération du tronçon sud-est de la fermeture de l'édifice au siècle dernier, sans doute lors des travaux édilitaires de 1831. Ceux-ci doivent également être à l'origine de la suppression d'une bonne partie des restes des contreforts du deuxième état. L'absence de traces de ces derniers dans ce secteur suggère leur implantation moins profonde que les soubassements de l'enceinte primitive dont ils reprennent en principe le tracé (fig. 6).

- Conservés sur une hauteur moyenne de 0,90 m, ces soubassements présentent une construction en boulets et moellons de calcaire hauterivien, liés au mortier de chaux et coulés en tranchée étroite dans la moraine. Ils se trouvent scellés par une chape de mortier de chaux blanc (M11), identique au liant des contreforts, avec inclusions de blocs et éclats de calcaire hauterivien. Epaisse de 0,30 m, cette sorte de plate-forme est débordante du parement interne nord des contreforts; elle empiète également sur le vomitoire XII dont elle pourrait constituer le radier (fig. 6).

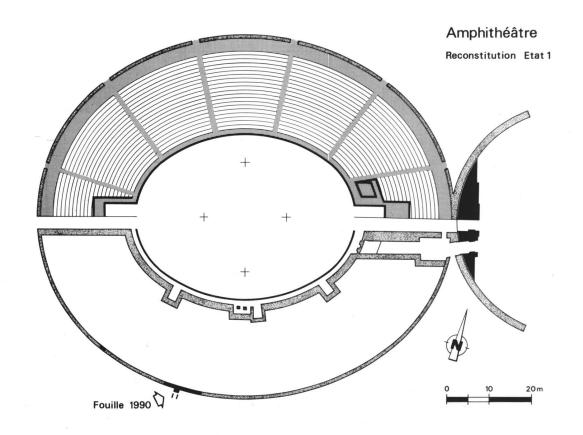
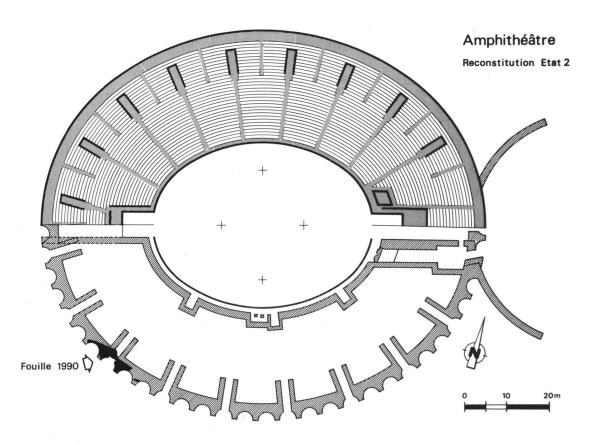
Fig. 7. Report des vestiges de 1990 aux plans de reconstitution de l'amphithéâtre. Dessin M. Aubert - MRA.

Si ces contreforts possèdent un diamètre (3,45 m) sensiblement identique à celui de leurs homologues relevés sur la fermeture nord, ils sont en revanche moins épais (2,90 m au lieu de 4,10 m). Cette différence de 1,20 m est compensée si l'on rajoute l'épaisseur du mur de fermeture du premier état (St.9). Cela confirme ainsi l'intégration de la portion méridionale de ce dernier au parement interne des contreforts, excepté à l'emplacement des nouveaux vomitoires qui se trouvent légèrement décalés par rapport aux accès primitifs (fig. 7).

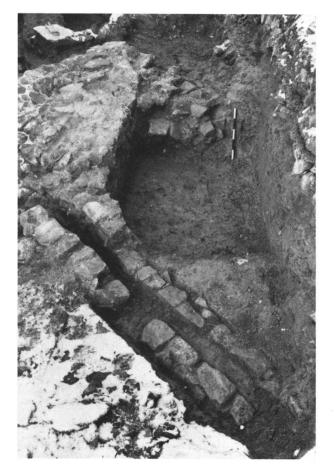
Fig. 8. Amphithéâtre. A droite, le fossé de récupération du mur du premier état (St.9). Au premier plan, l'une des canalisations du XVIIIe s. (St.5) recoupant les contreforts du deuxième état (M1).

La mise au jour de cette partie de l'amphithéâtre encore méconnue des archéologues ne nous renseigne guère sur sa datation. Elle nous apprend cependant qu'une partie de ses contreforts a servi tour à tour de contrescarpe pour le fossé médiéval (fig. 5-6, M1W), moyennant quelques réaménagements sous la forme d'un blocage maçonné à l'intérieur de l'une des alvéoles (fig. 5, M6), puis d'assise au pavage d'un étang (St.2) et à son mur de fermeture (M3). Ils ont encore servi d'assiette au radier de la route de 1831, après avoir été recoupés par le passage d'une des canalisations (St.5) aménagées lors de la première correction du tracé de la route en 1750-17519 (fig. 8).

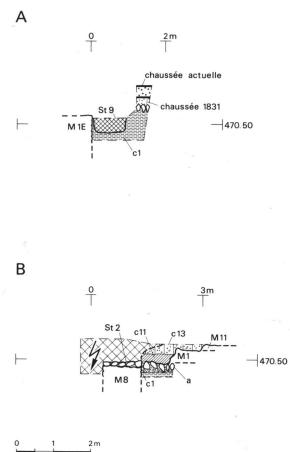
Fig. 9. Amphithéâtre. Coupes A-B. c1 : substrat morainique. c11: sédiments organiques de l'étang sud. c13 : couche de démolition de l'angle nord-est de l'étang. M1 : contrefort romain (a : radier). M11 : chape de mortier de chaux (réfection ?).

Plusieurs éléments des contreforts en hémicycle (M1-M2) datant de la réfection de l'amphithéâtre ont pu être dégagés en amont de la tranchée (fig. 5-7). Bien que mises à mal par les divers aménagements médiévaux et récents, des traces de réemplois étaient encore visibles au sommet de leur arase. Celle-ci est formée d'une chape de mortier de chaux (M11) qui peut tout aussi bien correspondre à une étape dans la construction du deuxième état qu'à une réfection locale des maçonneries à l'époque romaine encore (fig. 9, coupes A et B) :

Si ce mur est vraisemblablement postérieur à la transformation de l'amphithéâtre, l'absence d'une stratigraphie pertinente (fig. 9 : coupe B) et de tout

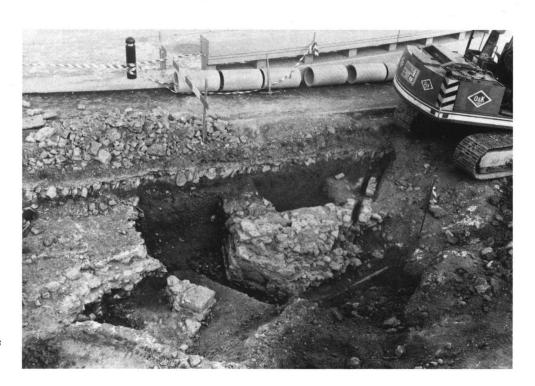
Fig. 10. Amphithéâtre. Le mur M8 hors-état au centre de l'hémicycle des contreforts du douzième vomitoire.

La présence d'un segment de mur dégagé à l'intérieur de l'un des contreforts de l'amphithéâtre (fig. 10) est problématique : orienté suivant le sens de la pente, son extension sud-ouest a été détruite par la pose d'un câble électrique (fig. 5), tandis que sa tête au nord-est ne présente aucune amorce de retour. Bien que d'aspect analogue aux maçonneries des contreforts, il se trouve sans relation aucune avec celles-ci :

- Ce mur a été repéré sur une longueur de 2 m, une largeur de 0,70 m et une hauteur de 0,40 m, sa base n'ayant pu être atteinte par la fouille. Il s'interrompt net à 0,50 m du parement interne de l'hémicycle où ses fondations de boulets et moellons de calcaire hauterivien incluent un bloc de molasse quadrangulaire en réemploi qui marque la tête de ce mur. Le liant est un mortier de chaux grisâtre à blanc, très dur, proche de la facture romaine.

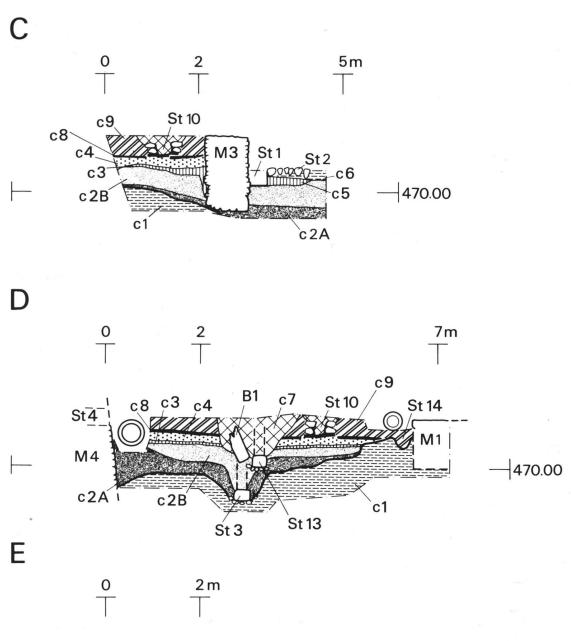
Fig. 11. Porte de Morat. Coupes C-E à l'intérieur du fossé. c1 : substrat morainique. c2A : sédiments inférieurs. c2B : dépôts organiques contemporains de la première réfection. c3 : niveau de chantier de la deuxième réfection. c4 : sédiments contemporains du réaménagement du fossé. c5 : niveau de construction du mur de l'étang sud. c6 : lit d'étanchéité argileux. c7 : fosse de récupération de l'ossature du deuxième pont. c8 : niveau d'implantation des coulisses du XVIIIe s. c9 : remblais supérieurs rapportés.

A cette première phase est associé l'horizon c2A qui correspond aux sédiments inférieurs du comblement du fossé (fig. 11). Déposés par les eaux de surface et les infiltrations du sommet de la colline s'écoulant au travers de l'ouverture dans le mur d'escarpe, ils tapissent toutes les irrégularités du fond du fossé, creusé dans la moraine compacte. Ils renferment également les déchets de construction de la tour-porte et de la charpente du premier pont (St.3), témoignant ainsi de l'édification simultanée des deux ouvrages. L'humidité constamment entretenue au fond du fossé a permis la conservation des bois en chêne du premier pont (fig. 22). Cela ne permet pas pour autant d'en déduire une inondation complète et permanente du fossé défensif de la tour-porte :

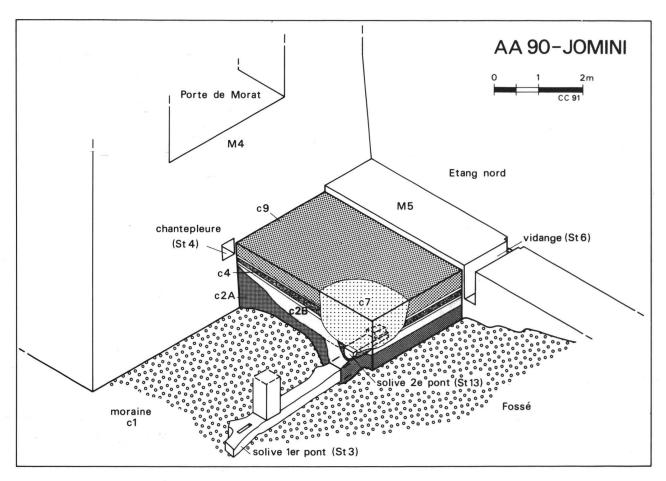
Fig. 12. Porte de Morat. Schéma axonométrique du fossé.

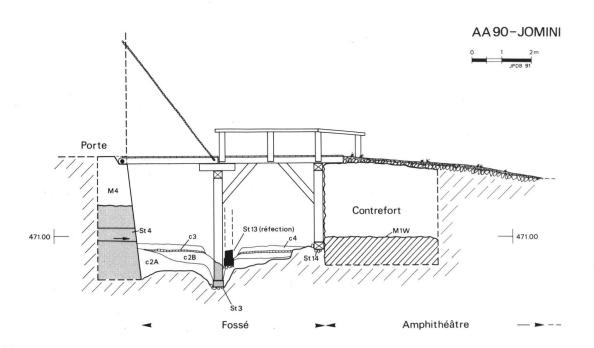
Fig. 13. Porte de Morat. Essai de restitution en coupe du pont-passerelle.

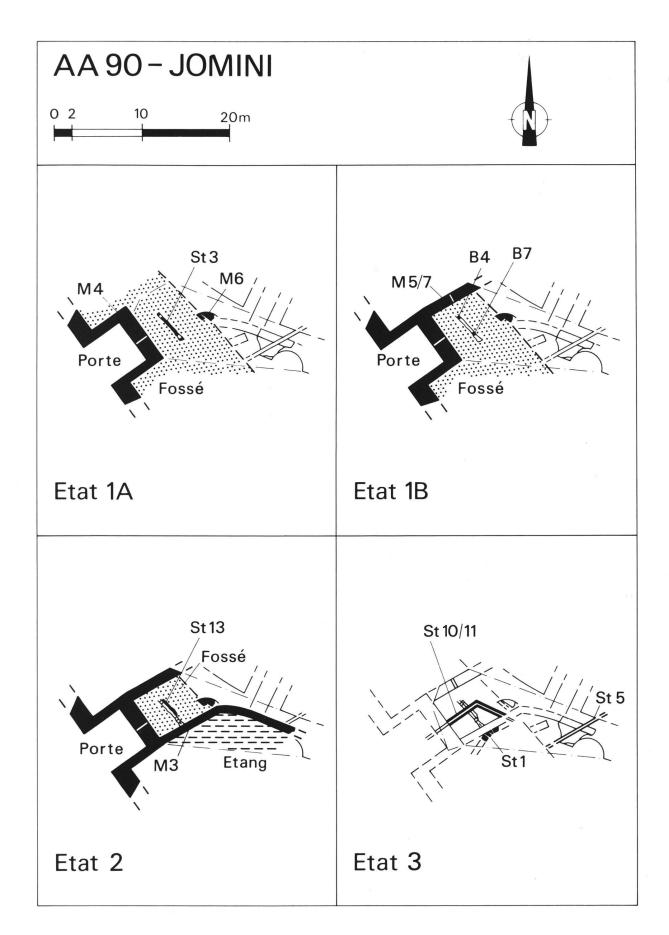
Fig. 14. Développement du dispositif de la Porte de Morat.

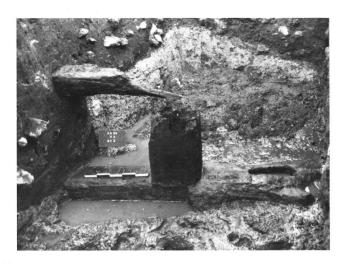
Fig. 18. Porte de Morat. La solive de fondation B6 et le pilier B7 apparus au fond du fossé. A droite, la mortaise libre (St.17) signalant l'emplacement originel du poteau sud. En haut à gauche, les vestiges de la solive du deuxième pont (St.13).

d'origine (St.17) pour être déplacé de 0,35 m en retrait sur la solive, dans une nouvelle encoche ébauchée et plus étroite, moyennant la résection partielle de son tenon (fig. 21-23). Ainsi réajusté, ce montant en chêne, de 0,32 x 0,35 m de section, a pu être réutilisé comme tel dans la nouvelle charpente. La partie inférieure de son homologue nord (B4) a été retrouvée en place malgré les nombreux remaniements de cette partie du fossé. Son prélèvement a permis de s'assurer de son assemblage en T sur la solive B6, avec tenon et mortaise de meilleure facture que ceux du poteau nord (fig. 24). L'analyse de ce bois19 place son abattage vers 1392, soit quelque 80 ans plus tard que la date avancée pour les deux autres pièces du pont. Cette différence chronologique tendrait à prouver que ce montant est un nouvel élément assemblé lors de la réfection, en remplacement d'un premier support20.

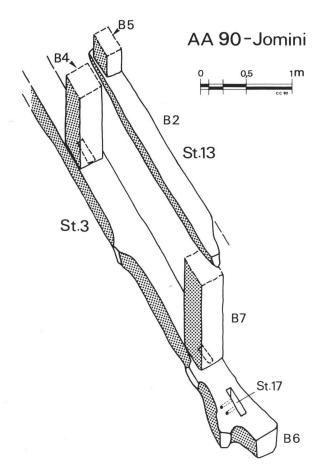
Fig. 19. Porte de Morat. Schéma axonométrique de l'ossature des ponts.

La moitié seulement de sa solive de fondation (fig. 19-21, St.13 : B2), reposant sur un calage de galets, a pu être relevée sur une longueur de 2,50 m. La partie sud et son montant ont été démantelés et entièrement récupérés à l'abandon du pont. Seule la base du pilier nord subsistait (B5), encore engagée dans la nouvelle solive au moyen d'un assemblage analogue à celui utilisé pour la première charpente. Ces constatations, assorties du fait que ce pilier se situe à la hauteur de son prédécesseur B4 (fig. 19), supposent que les charpentiers d'alors ont reconstruit le pont sur le même modèle que le précédent. Tout en réutilisant les mêmes techniques et en conservant un écartement identique pour les palées, ils semblent s'être contentés de décaler la travée d'une vingtaine de centimètres vers l'est pour recentrer celle-ci au milieu du fossé.

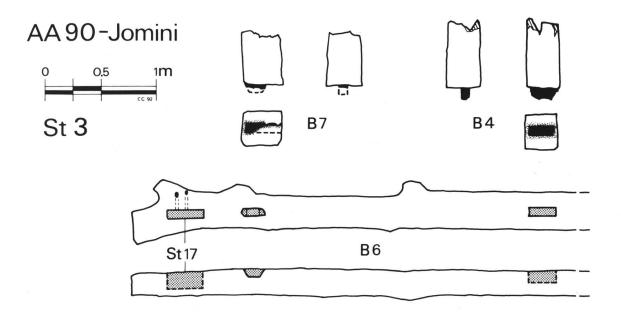
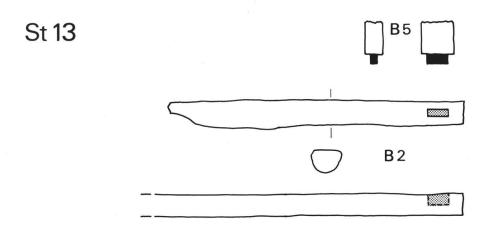
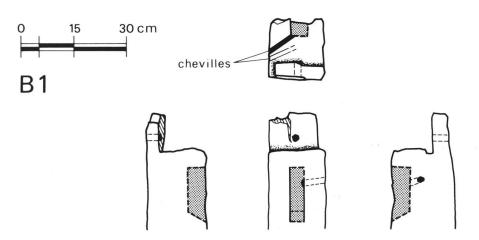
Fig. 21. Porte de Morat. Assemblage des bois des ponts.

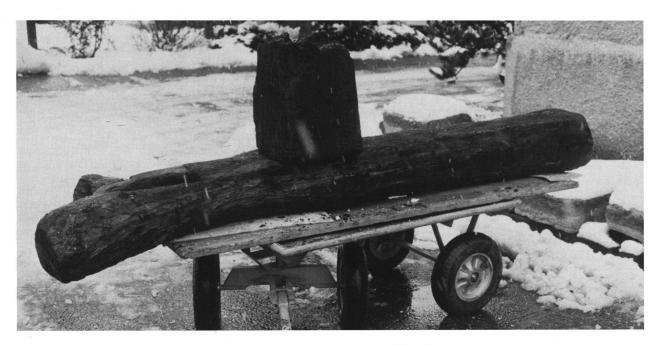
Fig. 22. Porte de Morat. Prélèvement de la charpente inférieure du premier pont (XIVe s.).

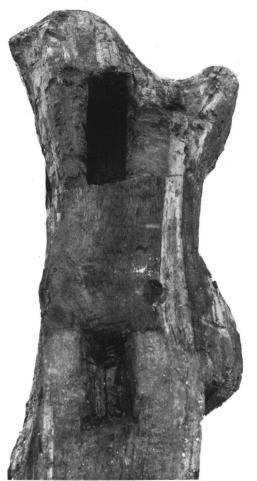
Fig. 24. Porte de Morat. Le pilier nord du premier pont.

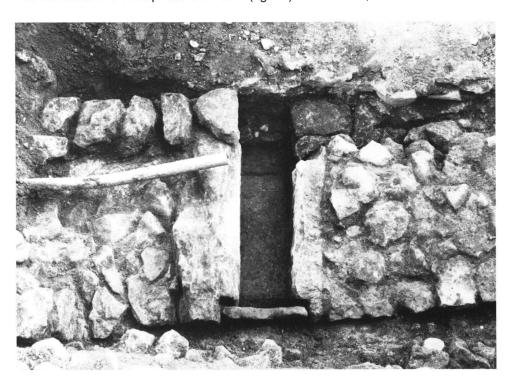
Fig. 25. Porte de Morat. Le conduit de vidange (St. 6) du mur de l'étang nord.

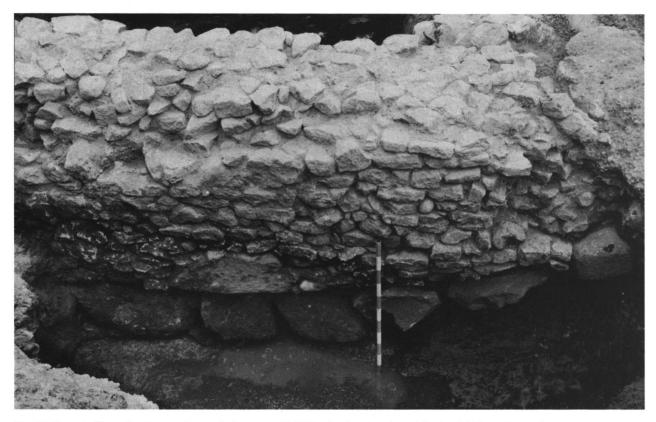
Fig. 26. Porte de Morat. Fondations du mur de l'étang sud (M 3) implantées dans les sédiments inférieurs du fossé.

Sur sa portion occidentale, le mur de limite nord de cet étang, large de 0,90 m, coupe de part en part le fossé sur une longueur de 7 m. Conservé sur une hauteur de 1,85 m, il a subi plusieurs dégradations, notamment lors de l'aménagement des canalisations de la phase ultérieure (fig. 26) :

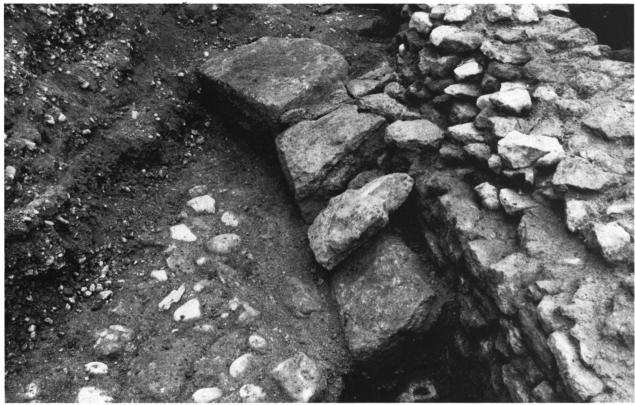
Fig. 27. Porte de Morat. Vue partielle du pavage de l'étang sud (St. 2) coupé par le réseau de canalisations du XVIIIe s. (St. 1).

L'aménagement de cet étang a nécessité l'arasement d'une partie des contreforts romains pour permettre la mise à niveau de son fond pavé (fig. 27):

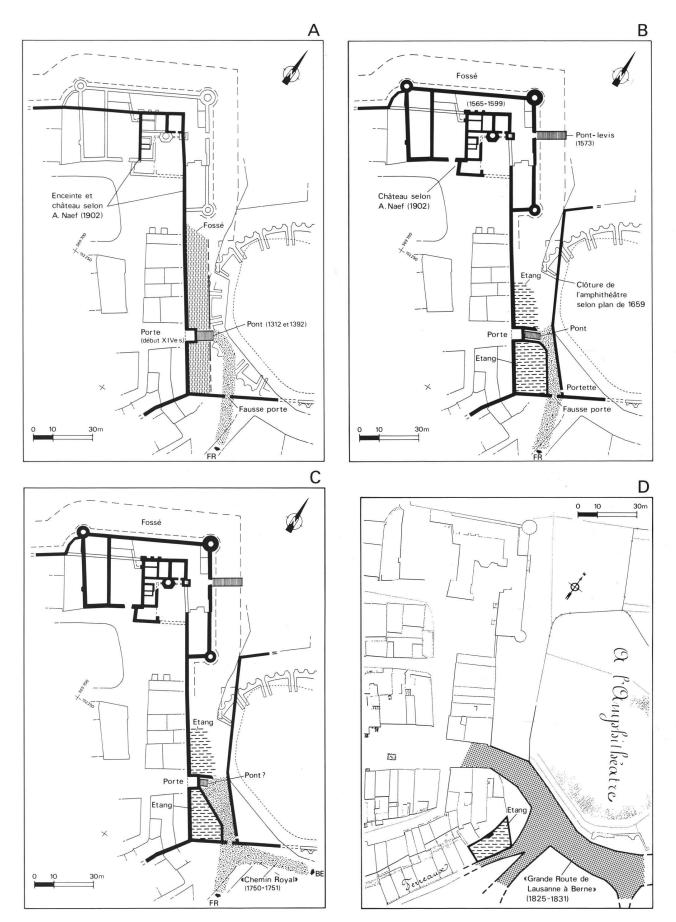
Fig. 28. Plans restitués des fortifications orientales de la ville. A : XIVe - XVe s. B : époque bernoise (1536 - 1750). C : dès 1750. D : plan établi selon le cadastre de 1842 - 1843.

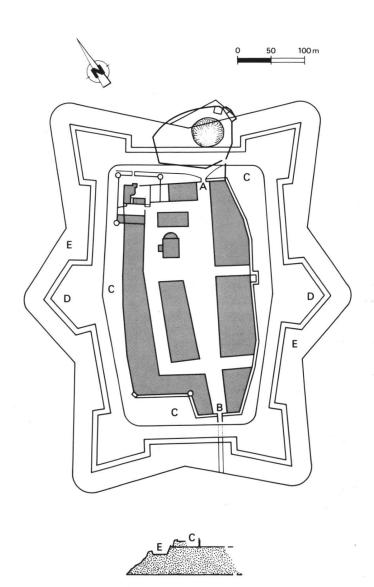
Fig. 30. Plan tiré du projet de fortification à Avenches, 1659. AEB, Atlanten 7/4. A : Porte de Morat. B : Porte de Payerne. C : "vieux fossés et jardins". D : rempart projeté. E : fossé projeté.

²⁴ Le plan bernois de 1659 et celui cavalier du XVIII^e siècle font figurer la fermeture coudée de l'étang sud en direction de la Fausse Porte (voir *infra*, fig. 30-31). La création de cet étang semble avoir été une contrainte supplémentaire pour le dispositif d'accès à la ville, déjà malaisé, avec un contournement obligé en bordure de l'amphithéâtre et un rabattement amenant à la Fausse Porte. C'est parce qu'il constituait une entrave importante au trafic sans cesse croissant que son angle nord-est a été retranché en 1750-1751, au moment de la création du Chemin Royal (voir *infra*, chap. 4).

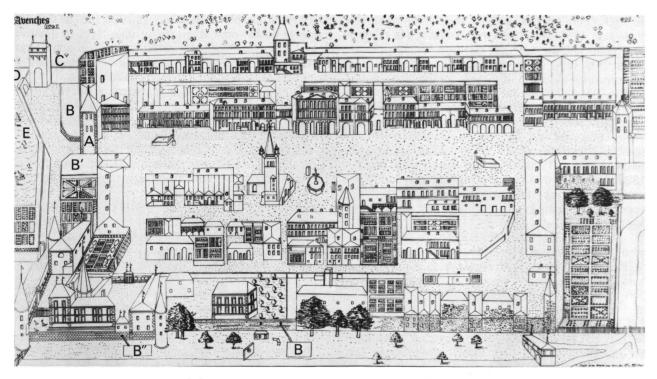
Fig. 31. Plan cavalier, XVIIIe s. (après 1736 ?). MRA 1966/059; copie de l'original MRA 1700/01 par M. Aubert. A : tour-porte de Morat. B : étangs. C : enceinte avancée et Fausse Porte. D : portette. E : amphithéâtre.

- Son existence nous est essentiellement connue par l'iconographie ancienne, en particulier la gravure de Merian de 1642 et le plan cavalier du XVIIIe siècle (fig. 29 et 31). Le premier document la montre jointive à l'angle de l'enceinte de la ville, doté d'une tourelle en surplomb. Sa partie supérieure est dégradée de part et d'autre de la Fausse Porte. Son tronçon ouest comporte une rangée d'ouvertures (meurtrières ?) placées à mi-hauteur environ et très probablement desservies par une coursière⁵⁶. La Fausse Porte se trouve intégrée au mur d'enceinte et surmontée d'un mâchicoulis couvert. Elle est flanquée d'une portette intérieure donnant accès à la Tour du Musée, réparée en 1732 et bien visible sur le plan cavalier (fig. 31). Le décrochement de l'enceinte à hauteur de l'aile est de la Fausse Porte, qui figure sur la gravure d'Herrliberger (fig. 32) et le plan Ritter de 1786 (fig. 35), correspond au soutènement de l'actuelle terrasse du musée, créée en 1750-51 lors de l'établissement du Chemin Royal57.
