Bulletin technique de la Suisse romande

Etude sur la reconstitution et la restauration du temple de St-Gervais, à Genève.

Par M. Robert MORITZ.

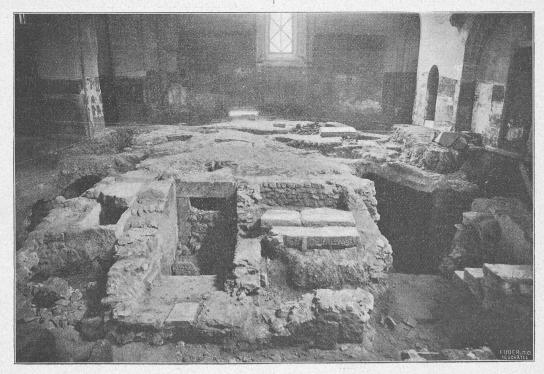
Fig. 1. — Vue extérieure de la crypte.

rectangulaire, à l'extérieur de laquelle un escalier de cinq marches permettait de descendre dans la crypte. Cet escalier est encastré entre deux murs parallèles, recouverts d'un enduit jaunâtre; de gros blocs de roche taillés forment les jambages et le linteau de la porte. Sur le parement extérieur de ce linteau, on voit des trous disposés à égale distance, qui semblent indiquer que celui-ci provenait d'un édifice antérieur ou qu'il recevait des barres de fer formant

un grillage. Des dalles également en roche forment les marches de l'escalier. Un dessin géométrique figurant une rosace à cinq pétales est gravé sur le milieu de la marche supérieure (fig. 1). La disposition et la forme du plan de cette première crypte font des ruines de celle-ci un des monuments les plus rares de l'architecture chrétienne primitive dans nos contrées. Ce plan est celui de l'abside, ou « presbytérium », des basiliques constantiniennes et caractérise les édifices religieux construits après l'édit de Milan de 313, qui assura la paix et l'existence de l'église chrétienne ¹.

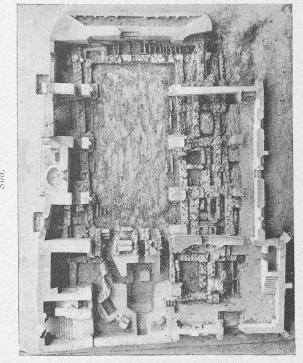
Fig. 2. — Relief des fouilles exécuté sous la direction de M. G. Brocher, architecte de la restauration.

du bras du transept, se prolonge parallèlement au delà du premier. Ce mur était probablement celui de l'enceinte d'une cour qui se raccordait avec le « narthex » ou porche de la face principale. Cette cour constituait l'« aître » de l'église (atrium) et fut aussi appelé « paradisus », car on y enterra les fidèles qui s'étaient recommandés par leurs mérites. Un grand nombre de sarcophages, formés par des dalles de roche et d'ardoise, des caveaux, véritables tombeaux de familles, y ont été découverts (fig. 2).

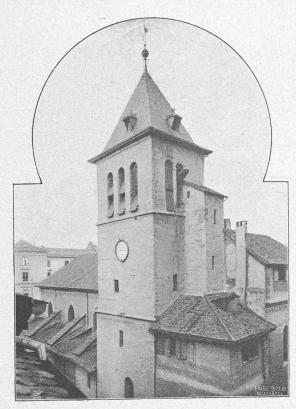
Fig. 3. — Vue du clocher avant la restauration de l'église.

Sur la façade orientale du clocher se trouvent sculptées les armoiries de l'évêque de Mies, avec la date de 1435¹. Cette date, en chiffres arabes, a dû être elle-même retouchée et indique une étape des nombreuses restaurations que le clocher a subies et qui ont altéré son caractère architectural primitif, en transformant autant de fois sa disposition intérieure. Néanmoins, il reste le seul témoin de ce type d'église d'architecture romane, marquée d'une empreinte d'austérité un peu sombre, d'un idéal sobrement mais fortement exprimé, qui fait la simple beauté de notre vieux temple de St-Gervaix (fig. 3)².
