**Zeitschrift:** Genava : revue d'histoire de l'art et d'archéologie

**Artikel:** Les sites de l'église Saint-Simon, de l'agglomération de Guran et de l'église Sainte-Cécile en Istrie (Croatie) : sixième et septième campagne de fouilles archéologiques (2007-2008)

**Autor:** Terrier, Jean / Jurkovic, Miljenko

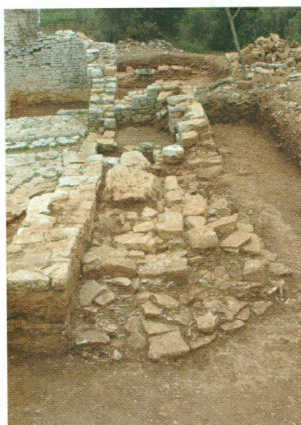
3 (en haut, à gauche). Structure maçonnée adossée à la façade méridionale de l'église

Le démontage du massif localisé au sud n'a pas fourni d'élément permettant de lui attribuer une fonction funéraire. Aucune sépulture ne peut être associée à cette construction qui se présente sous la forme d'une maçonnerie intégrant un énorme bloc de calcaire natif. L'ensemble est conservé sur une hauteur de vingt-cinq centimètres. Vu sa localisation, on pourrait attribuer cet élément à une simple banquette à l'instar de celle encore conservée contre la façade méridionale de l'église proche de Sainte-Foska<sup>6</sup>. Après avoir déposé la totalité de cette structure avec son entourage de caillasse, nous avons retrouvé un alignement de gros blocs (fig. 5) indiquant un état antérieur. Toutes les inhumations tiennent compte de cet agencement qui paraît donc avoir été réalisé dès l'édification de la seconde phase de l'église primitive. L'unique tombe à avoir fourni du matériel est la sépulture 16 (fig. 13, phase 2), dans laquelle deux boucles de ceinture circulaires en bronze identiques (fig. 6), dotées d'un simple ardillon, ont été découvertes. Ces éléments de parure étaient encore en place, disposés verticalement au niveau des hanches, de part et d'autre du sujet. D'excellente facture, ces objets ne sont cependant pas décorés<sup>7</sup>. Les nombreux ossements visibles dans la coupe de terrain limitant la zone de fouilles méridionale attestent la présence d'une aire funéraire importante qui n'a pas été dégagée. Cette situation est différente de celle observée au nord et à l'est de l'église actuelle, où seules quelques sépultures éparses ont été découvertes.

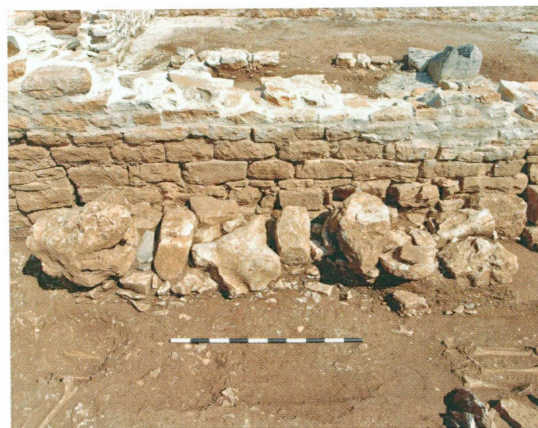
4 (en haut, à droite). L'enclos funéraire dégagé devant la façade occidentale de l'église

La fouille complète de l'espace funéraire situé devant la façade occidentale de l'église à partir du XI<sup>e</sup> siècle a permis d'aborder l'organisation de cette partie privilégiée du cimetière médiéval. Un premier enclos est aménagé selon une orientation sans doute dictée par l'axe de la route menant à l'ancienne agglomération de Guran, qui diffère de celui de l'église. Cette différence explique l'irrégularité du quadrilatère formé par cette aire ouverte destinée à accueillir des inhumations. Les maçonneries relatives à ce premier état sont conservées par endroits sur deux assises érigées au moyen d'un mortier blanc légèrement friable. L'accès

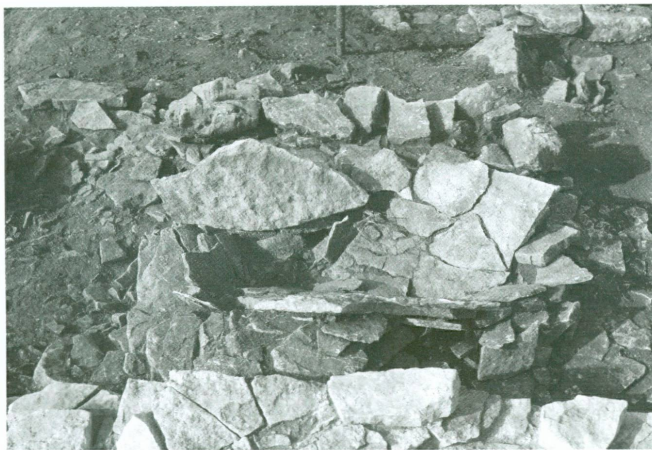
8 (en bas, à gauche). Sépulture avec sa dalle de couverture en partie effondrée

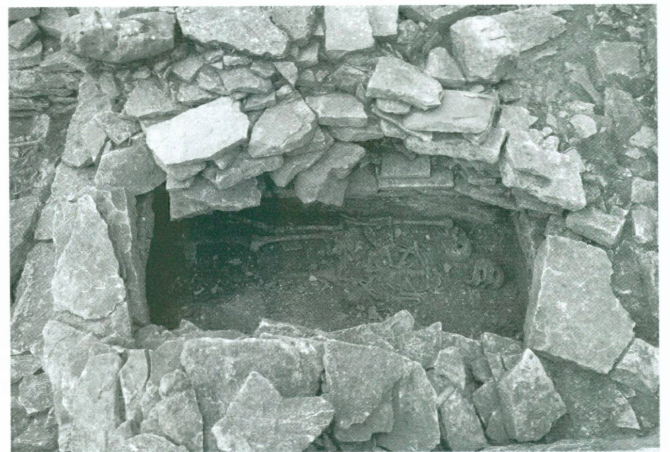
9 (en bas, à droite). Sépulture en coffre dont les bords ont été rehaussés au cours des inhumations successives.

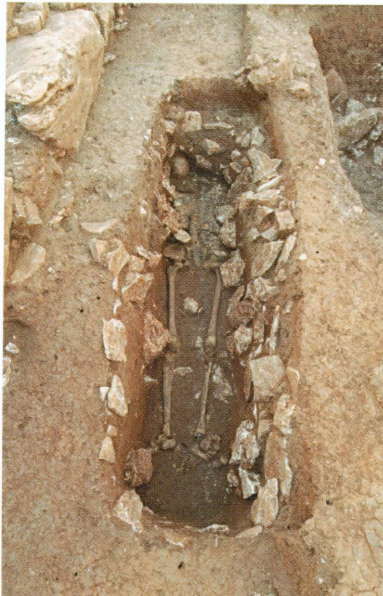
10 (à gauche). Sépulture dont les alignements de pierres visibles sur les bords de la fosse indiquent l'existence originelle d'un entourage de bois.

Deux sépultures seront encore établies dans la partie sud-est de l'enclos. La première (fig. 13, phase 3, T 25) correspond à un coffre de bois dont la présence est attestée par les alignements de pierres disposées sur toute la hauteur des bords de la fosse d'inhumation, signalant ainsi l'existence de parois en matériau périssable (fig. 10). L'individu enterré ne conserve que ses membres inférieurs et la position de son bassin, dont les os coxaux reposent à plat, indique une décomposition du corps en espace vide. Aucun ossement en vrac n'est présent dans le comblement de la sépulture, qui n'a donc pas été réutilisée comme les coffres de pierres. La seconde est plus tardive. Elle correspond à un ensevelissement en pleine terre dont l'individu présente des bras légèrement écartés et des mains croisées sur le thorax. Les nombreux ossements déplacés indiquent au moins quatre inhumations successives qui ont perturbé le muret sud appartenant au premier état de l'enclos funéraire.

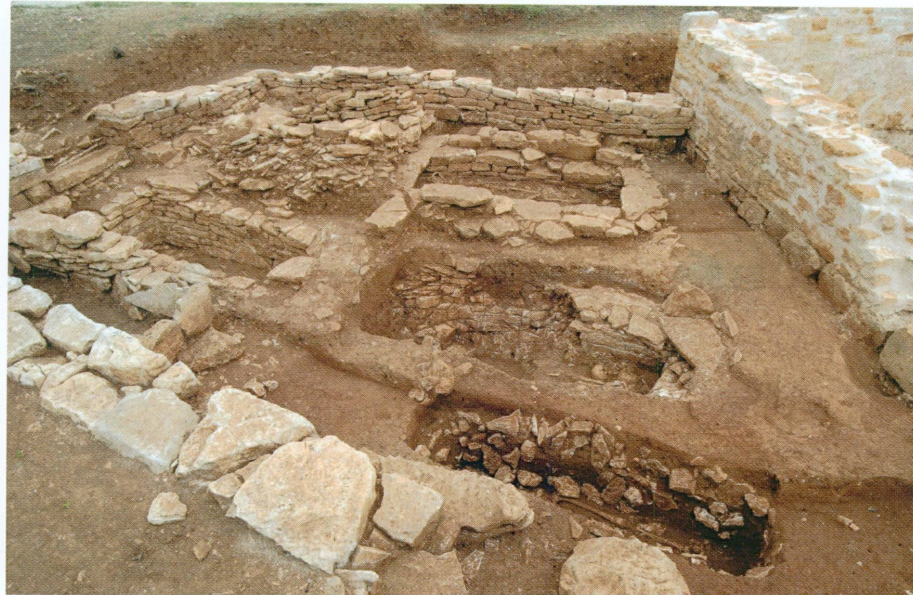
11 (à droite). Un espace libre de toute inhumation est réservé le long de la façade de l'église pour permettre la circulation des personnes ou l'aménagement d'une banquette.

Les fosses des trois sépultures alignées dans la partie est de l'enclos funéraire s'arrêtent à près d'un mètre de distance de la façade occidentale de l'église (fig. 11), libérant ainsi un espace pour la circulation des personnes ou pour l'aménagement d'une banquette adossée au mur, dont aucune trace n'a toutefois été retrouvée. Cette bande étroite a fait l'objet de décapages méticuleux afin de déceler des structures antérieures aux sépultures médiévales. Une tombe en coffre de dalles, T 26, dont l'extrémité orientale passe sous les fondations de l'église du XI<sup>e</sup> siècle, a ainsi été découverte (fig. 12). Une grande dalle de calcaire placée dans un second temps remplace la couverture d'origine qui a disparu et se

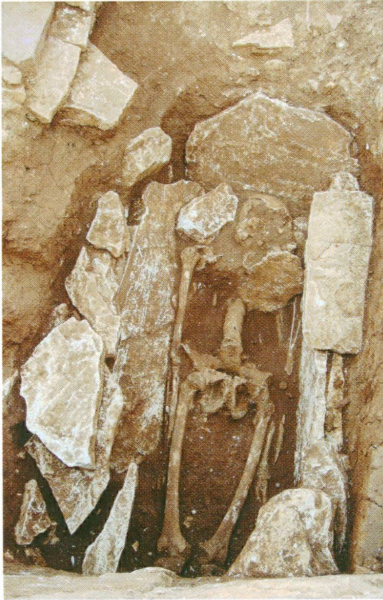
12 (page ci-contre). Sépulture en coffre de dalles antérieure à l'église actuelle

Dès lors, les deux sépultures en coffre de dalles T 9 et T 26 sont les uniques tombes antérieures à l'église actuelle mises au jour dans cette zone (fig. 13, phase 2). Elles sont placées devant la façade du sanctuaire précédent et leur position permettrait de les associer à deux tranchées de fondations formant un angle perpendiculaire. Ces tranchées pourraient correspondre aux murs d'un enclos funéraire primitif dont les pierres auraient été entièrement récupérées lors du chantier de construction de la nouvelle église. Dans tous les cas, la présence de ces sépultures à proximité immédiate de la façade occidentale du sanctuaire met en évidence l'importance conférée à cet emplacement pour le repos des âmes.

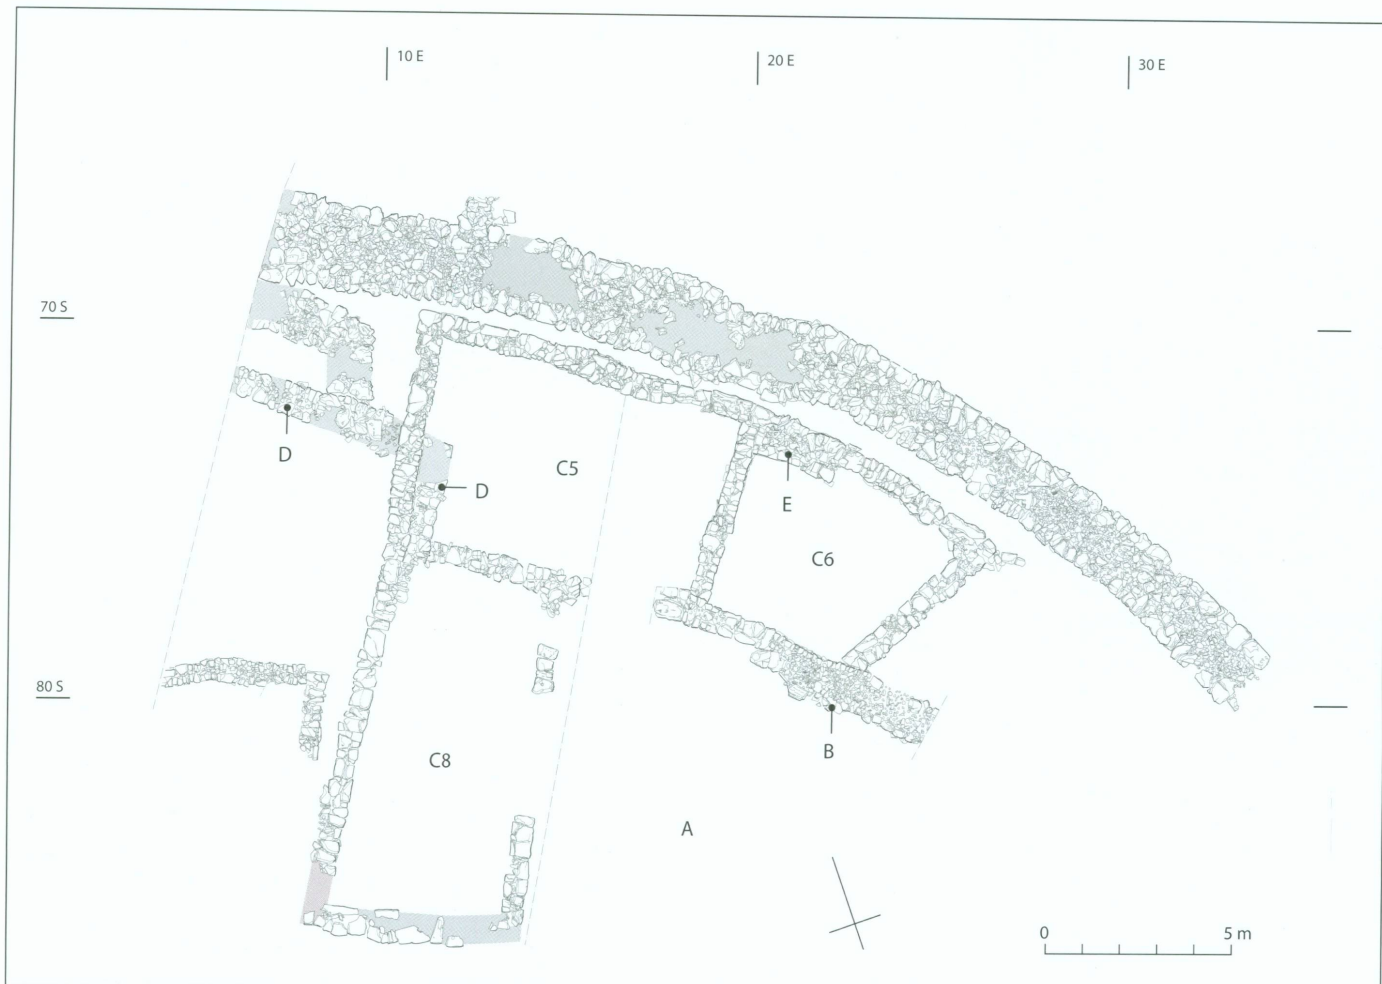
17 (en haut). Relevé détaillé des vestiges des constructions dégagés à la fin de la campagne 2008

Les murs dégagés à l'intérieur de l'enceinte dessinent le plan d'un bâtiment constitué de deux ailes formant un angle droit (fig. 17 et 18). Cette construction est adossée contre la muraille et sa façade épouse le tracé curviligne de la fortification dont elle est distante d'une cinquantaine de centimètres, laissant ainsi un passage piétonnier entre les deux murs. Le bâtiment est divisé intérieurement en trois parties dont les superficies ne sont pas identiques. Ces trois pièces semblent toutes accessibles depuis un espace ouvert protégé par les deux ailes de la construction (fig. 19), il s'agit certainement d'une cour

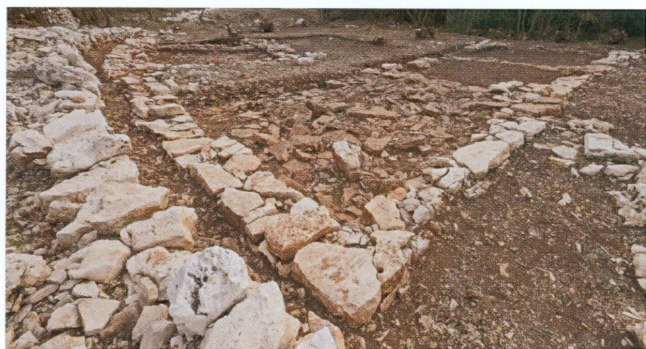
18 (en bas, à gauche). Les vestiges des constructions dégagés à la fin de la campagne 2008

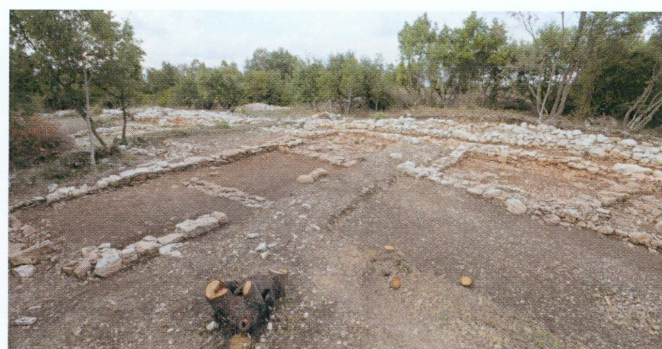
19 (en bas, à droite). Vue générale du bâtiment constitué de deux ailes, prise depuis le sud

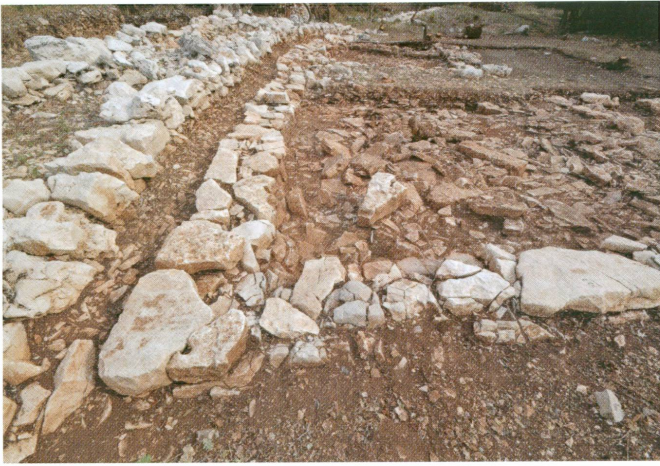
20 (à gauche). Vue de la pièce aménagée dans l'angle du bâtiment (C 5, voir fig. 17). Au premier plan, on distingue bien les arases régulières du mur constituées de pierres plates dont certaines sont visibles dans le remblai de démolition.

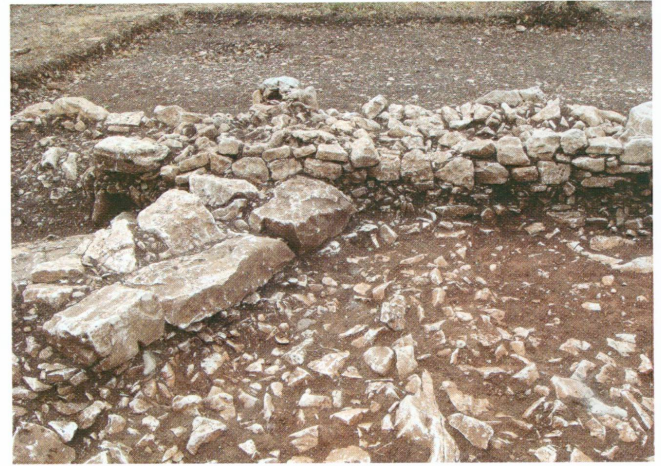
21 (à droite). Chronologie relative montrant une fondation tardive (B, voir fig. 17) posée sur un mur plus ancien

Des modifications architecturales sont perceptibles à la lecture de certaines reprises de fondations comme celle visible dans le mur sud de la petite pièce. Ces interventions tardives correspondent à des fondations plus larges, conservées uniquement sur une ou deux assises irrégulières implantées assez haut dans le terrain (fig. 21). Là encore, ces soubassements ne semblent pas avoir été aménagés pour soutenir une élévation en dur mais plutôt une superstructure en bois qui serait ainsi protégée de l'humidité. Ces fondations sont très proches de celles dégagées à l'ouest, attribuées à des constructions de la fin du Moyen Âge édifiées entre le bâtiment proche de la porte monumentale et le complexe que nous avons dégagé cette année.

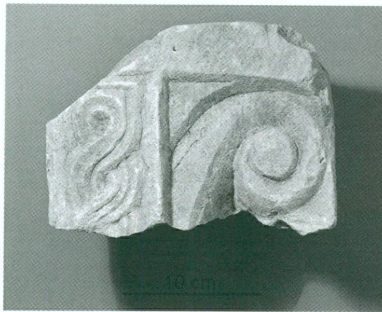
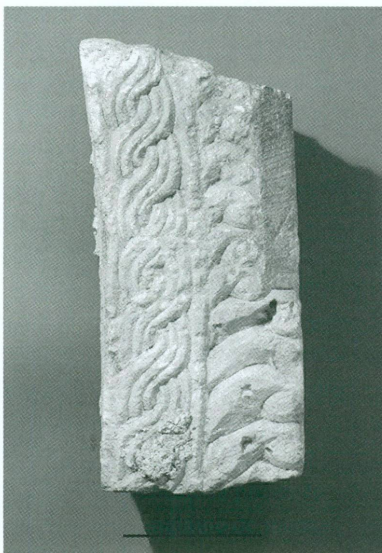
25a-25d (page ci-contre, à gauche). Série de blocs sculptés correspondant aux aménagements liturgiques des églises successives retrouvés dans les remblais de destruction

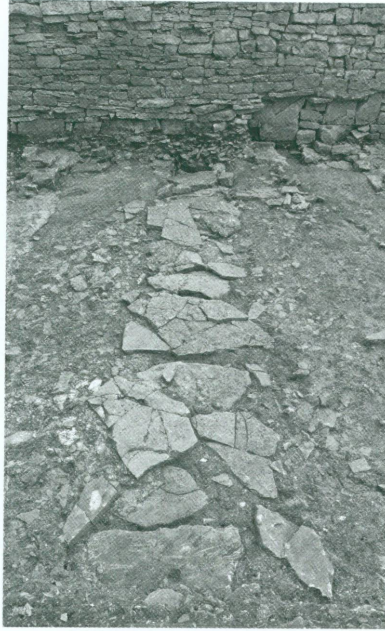
29 (à gauche). Dégagement de la couverture de dalles de la canalisation antique (C, voir fig. 27)

de l'église, sans avoir encore fait l'objet d'un dégagement archéologique. La canalisation servait sans doute à l'alimentation en eau du réservoir. La chronologie relative entre ces structures et le mur primitif reste encore à préciser car nous n'avons pas pu fouiller, pour des raisons statiques, sous les fondations du chœur de l'église actuelle où se trouvent les liaisons entre ces divers éléments.

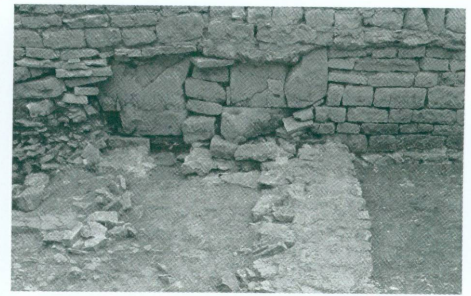
30 (à droite, en haut). Fondations de la seconde phase de l'établissement antique (E, voir fig. 27) venant s'appuyer contre l'élévation de l'étape antérieure présentant un appareil régulier

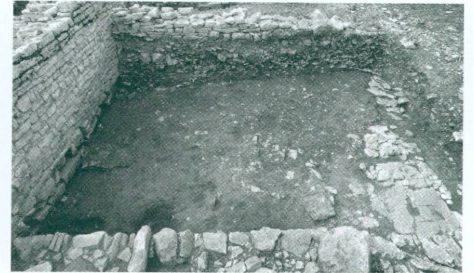
31 (à droite, en bas). Dégagement du niveau de l'Antiquité tardive correspondant à un sol de terre battue dont certaines zones sont fortement rubéfiées.

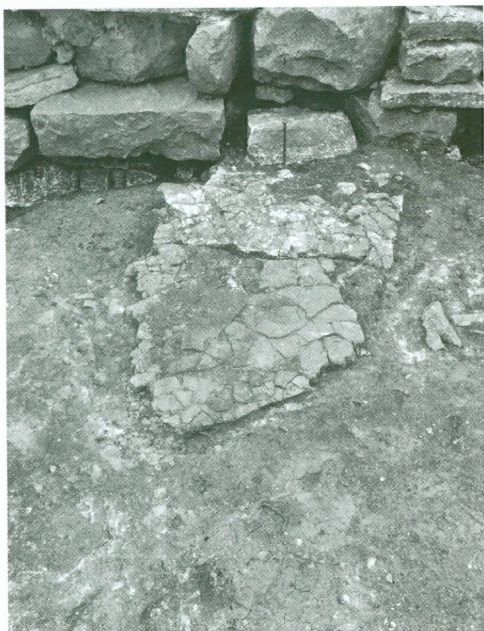
32 (à gauche). Foyer de l'Antiquité tardive constitué de dalles de calcaire (K, voir fig. 27)

Des fragments de dalles de calcaire bleuté sont posés à plat au sud de la zone, en partie coupés par les fondations du mur de l'église (fig. 32). Cet aménagement correspond à un fond de foyer placé à côté d'une grande fosse circulaire dont les bords et le fond sont également rubéfiés (fig. 33). Le creusement de cette fosse a détruit les fondations du bâtiment primitif décrit plus haut, ce qui indique que le mur était alors condamné dans cette partie. Actuellement, c'est le seul endroit où nous avons mis au jour un tel niveau et nous nous posons la question de la présence d'une aire de service ayant abrité des activités artisanales ou culinaires.

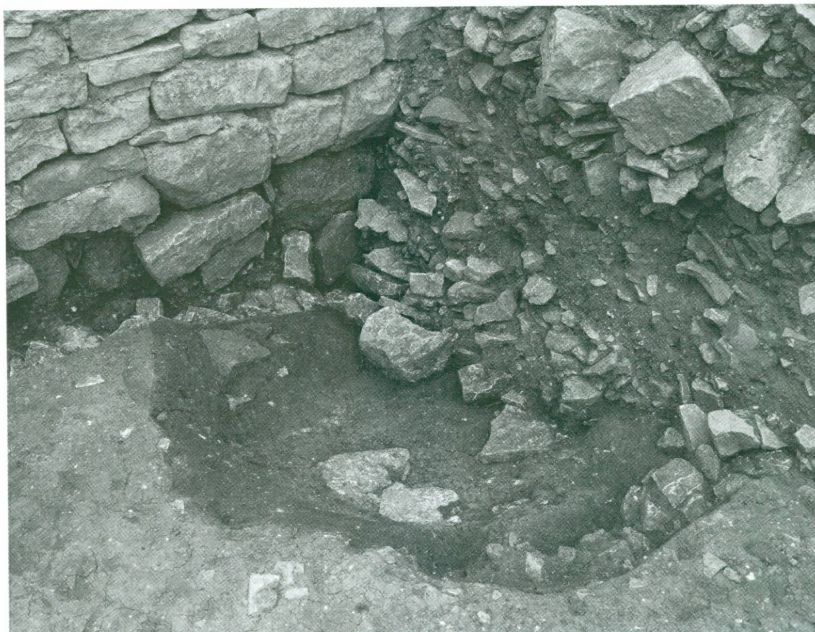
33 (à droite). Fosse contemporaine du niveau de l'Antiquité tardive (L, voir fig. 27)

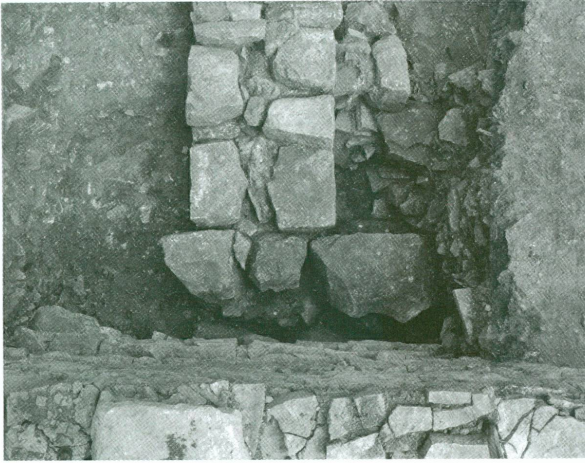
36 (à gauche). Sondage réalisé à l'ouest de l'église avec la découverte d'un tronçon de mur (J, voir fig. 27) contre lequel se pose une autre maçonnerie (I, voir fig. 27). Ces structures antérieures à l'église actuelle appartiennent à une phase postérieure à l'Antiquité tardive.

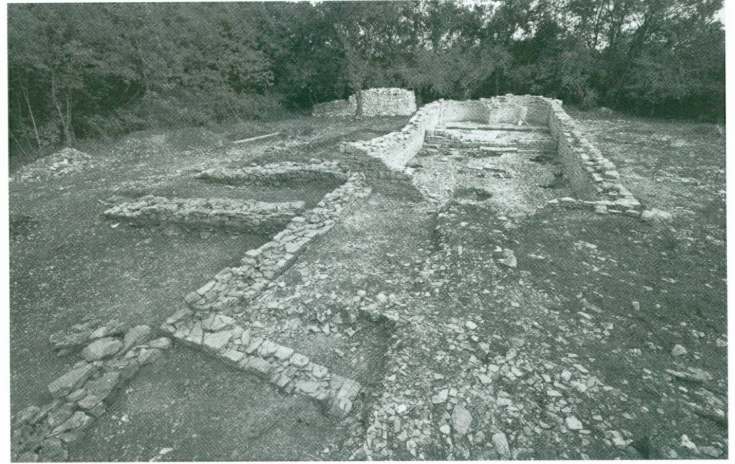
37 (à droite). Vue générale des fouilles depuis l'ouest avec les murs tardifs dégagés devant la façade occidentale et au nord de l'église

À l'ouest, nous avons retrouvé un mur (fig. 37) venant se poser contre la façade occidentale de l'église. Il se prolonge sur six mètres cinquante pour former un angle droit avec un retour présentant une tête de mur à son extrémité (fig. 38, B) marquant sans doute la présence d'une porte axée sur celle de l'église. Au cours de l'année prochaine, nous poursuivrons les fouilles vers le sud afin d'obtenir le plan complet de cette construction adossée à l'ouest du sanctuaire chrétien. Malgré cette vision lacunaire, nous sommes déjà pratiquement certains d'être en présence d'une annexe tardive pouvant correspondre à une galerie couverte comme on en voit encore quelques-unes dans la région<sup>25</sup>.

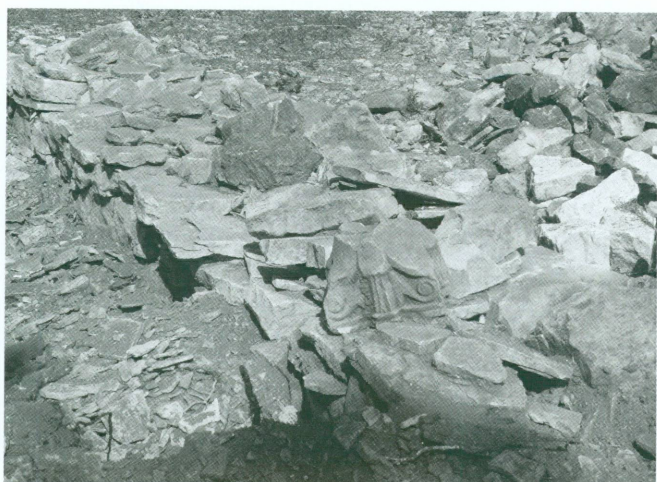
39 (en bas, à gauche). Découverte d'un chapiteau réemployé dans un mur tardif (D, voir fig. 38)

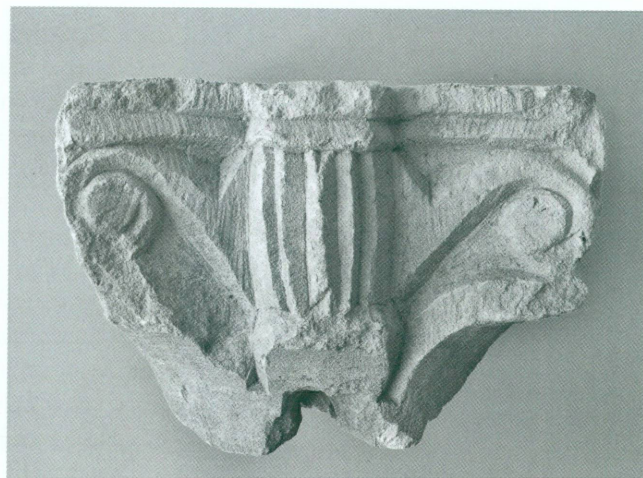
40 (en bas, à droite). Chapiteau provenant d'un aménagement liturgique, peut-être un *ciborium*, appartenant à une phase antérieure à l'église actuelle
