Zeitschrift: **AlpTransit in Ticino**

# Bodio-Pollegio

## Stato dei lavori

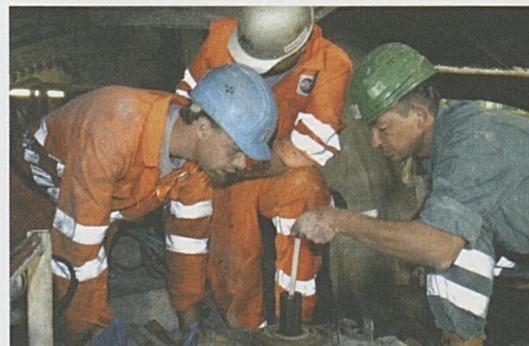
Foto sopra: lavori in galleria a Bodio.

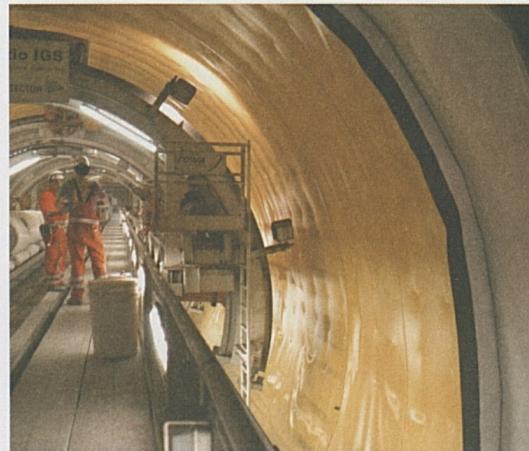
Foto sotto: dettaglio dei lavori di impermeabilizzazione.

seguenti funzioni: dapprima rende liscia la superficie della volta con il calcestruzzo spruzzato che è stato applicato in fase di avanzamento quale misura per assicurare la roccia. A ciò segue la posa di un'impermeabilizzazione in PVC, per evitare infiltrazioni di acqua in galleria. In secondo luogo il "Wurm" serve ad applicare l'anello in calcestruzzo gettato in un cassero metallico, il cui scopo è di sostenere la roccia. Il "Wurm" garantisce inoltre l'accesso all'avanzamento con i trenini di servizio. Serve pure a far passare, tramite grosse tubazioni, acqua ed elettricità alla fresatrice.

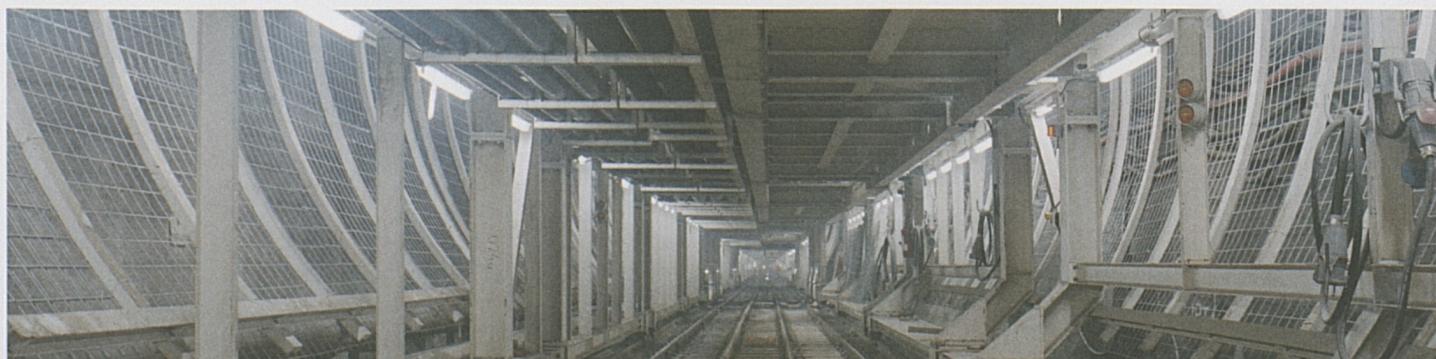
Foto sotto: panoramica di galleria all'interno del "Wurm".

Alle fresatrici che scavano al fronte segue, ad una distanza di ca. 3 km, il cosiddetto "bruco", o "wurm" (così chiamato per il suo particolare movimento di avanzamento, che ricorda, in natura, quello del bruco).
