Autor(en): Backman, Ylva

## Ausgrabungen in der Franziskanerkirche

Pressemitteilung der Kantonsarchäologie Solothurn

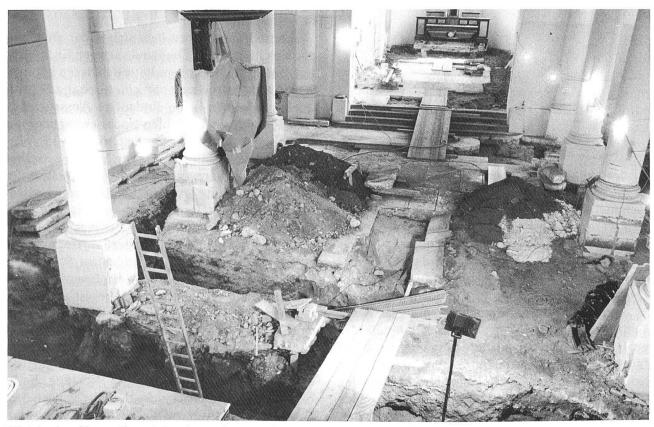
Blick in den Chor während der Ausgrabungen. Foto: Kantonsarchäologie.

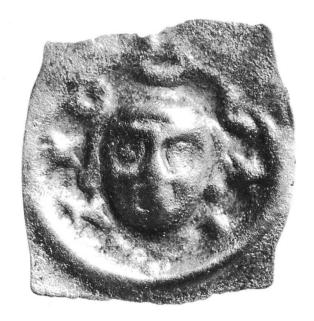
Der Pfennig (Brakteat, Hohlmünze) aus Zofingen mit dem Kopf der Zürcher Fraumünsteräbtissin wurde vor 1335 geprägt. Die 1,5 cm grosse Münze kam auf einem älteren Fussboden – vor dem Brand im 15. Jh. – zum Vorschein. Foto: Jürg Stauffer, Solothurn.

An der Südmauer fanden sich mehrere, übereinanderliegende Fussbodenreste aus Lehm, Mörtel oder Sandstein. In einem dieser Böden wurde eine einseitig geprägte Münze, ein sogenannter Brakteat, aus der 1. Hälfte des 14. Jahrhunderts geborgen. Die Münze stammt aus Zofingen und war wahrscheinlich für den Opferstock bestimmt. Derartige kleine Münzen verschwanden leicht in den Ritzen eines Holzbodens und werden relativ oft bei Kirchengrabungen gefunden.
