Zeitschrift: Tugium : Jahrbuch des Staatsarchivs des Kantons Zug, des Amtes für Denkmalpflege und Archäologie, des Kantonalen Museums für Urgeschichte Zug und der Burg Zug

Artikel: Amt für Denkmalpflege und Archäologie

AMT FÜR DENKMALPFLEGE UND ARCHÄOLOGIE

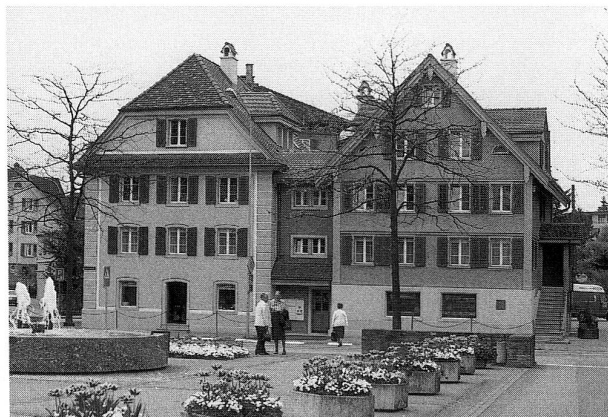
Abb. 5
Cham. Kaplanen- und Sigristenhaus am Kirchenplatz nach der Restaurierung.

Die Innenstrukturen beider Häuser wurden weitgehend beibehalten. Das Sigristenhaus enthielt keine erhaltenswerten Ausstattungsteile. Das schon im 19. Jahrhundert ausgewechselte Dachgebälk musste erneut ganz ausgewechselt werden, wobei man die Profilierungen aus dem 19. Jahrhundert übernahm, entsprechend dem heutigen Gesamthabitus. Schindelschirm und Ecklisenen wurden ebenfalls ganz in der alten Form erneuert. Über die als Winddichtung verwendeten Stationenbilder aus der alten Kirche, wohl um 1720 entstanden und beim Ausräumen des Hauses wieder aufgefunden, berichteten wir in Tugium 2, S. 32. Zwei neue Dachlukarnen dienen der Belichtung des zu Wohnzwecken ausgebauten Dachstocks. Die Farbgebung in verschiedenen Grautönen entspricht einigermaßen dem Befund der spätklassizistischen Fassung des Hauses.

Im Kaplanenhaus, dem auch als erstes Schulhaus von Cham Bedeutung zukommt, wurde die Inneneinteilung grundsätzlich beibehalten, wobei durch den Wegfall des Treppenhauses in der Südostecke zusätzlich Raum gewonnen, aber auch Änderungen im Grundriss nötig wurden. Leider liessen sich die einfachen Profilstuckdecken und die in der südwestlichen Stube des 1. Stockes noch vorhandenen profilierten Brusttäfer nicht erhalten. Die Aufstellung des zum ursprünglichen Einrichtungsgut des Kaplanenhauses gehörenden Büffets mit den Wappen der Kirchgemeinde Cham-Hünenberg ist noch offen.

Ein besonderer Gewinn für das Kaplanenhaus ist die malerische Wiederherstellung der ursprünglichen dekorativen Gestaltung der Fassaden. In einem recht spannenden Puzzle mit den Elementen dieser aus gemalten, quadrierten Ecklisenen, weisen Rahmungen, in einem feinen, naturfarbenen Besenwurf ausgeführter Fassadenfläche und blaugrauen Fensterrahmungen bestehenden Barockfassung, die sich verstreut in kleinen, aber eindeutig zu bestimmenden Resten hauptsächlich an der seit dem 19. Jahrhundert verbauten Ostwand erhalten hatten, liess sich das Gesamtkonzept zweifelsfrei ermitteln. Aus technischen Gründen war es nicht möglich, den feinen Besenwurf wieder herzustellen, erfolgte doch die Dekoration nicht auf einem neu aufgebauten Verputz, sondern auf einem Überzug über dem sehr harten Zementputz aus den 1930er Jahren, der bereits über die Sandsteingewände der Fenster vorspringt. Auf die Wiederherstellung der bekannten feinen Sprossenteilung der Fenster (10 Felder pro Flügel) musste zugunsten der seit dem 19. Jahrhundert üblichen Sechserteilung verzichtet werden, jedoch wird ein ursprüngliches

Fenster im Hause selbst, gleichsam als Beleg, wieder eingebaut. Diese Fassadengestaltung ist praktisch identisch mit der von Baumeister Jakob Singer für ein Luzerner Stadthaus vorgeschlagenen und verwendet dieselben Elemente wie die bekannte ursprüngliche Fassadengestaltung der gleichzeitig mit dem Kaplanenhaus von demselben Baumeister errichteten Chamer Kirche.

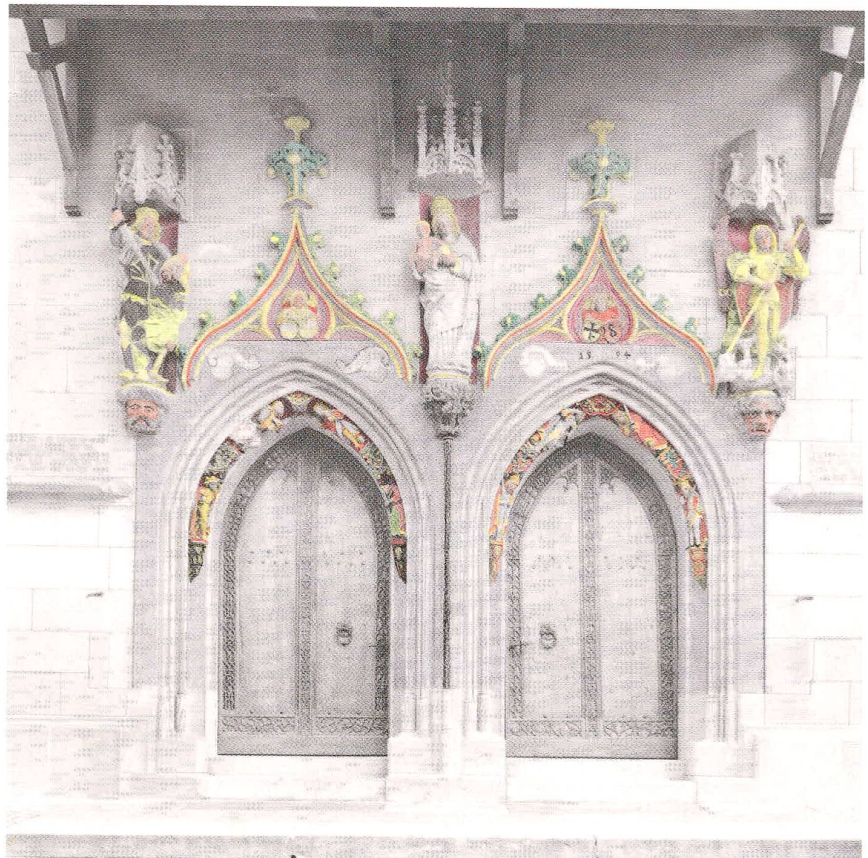
Abb. 10
Rekonstruktion der Polychromie von 1594 durch das Restaurierungsatelier Kathrin Durheim/Andreas Walser, Hünenberg.

mit der Farbe am Bauwerk und an der Skulptur ergänzen können (Abb. 10, 11). Eine Gegenüberstellung der schriftlichen Quellen und der Befunde an den Originalen ergibt folgendes Bild:

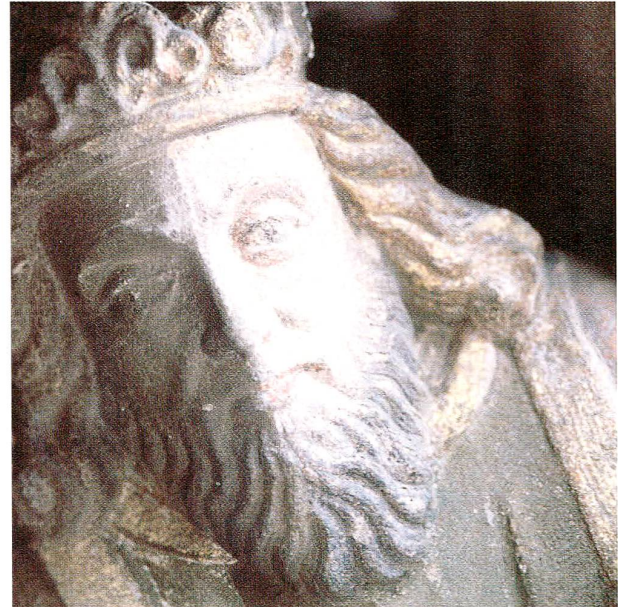
Abb. 16
Der hl. Ludwig, Detail. Rechts die freigelegte farbige Fassung von 1594, links die barocke Graufassung.

Die Fassung wurde aufgetragen, nachdem die Skulpturen mit Öl als Haftgrund und Grundierung getränkt worden waren. Teilweise fand sich eine Bleiweiss-Grundierung, häufig aber lagen die dünnen Temperafarben direkt auf dem Stein. Craquelés lassen sich keine ausmachen, sodass vermutet werden darf, die polychrome Schicht enthalte kein Öl. Die Restauratoren legten die Farbfassung unter zwei grauen Anstrichen frei und überzogen die nur punktuell retouchierte originale Schicht mit einem Ölfirnis (Abb. 14, 16). Die restaurierte erste Fassung läuft über zahlreiche alte Bruchstellen hinweg. Geht

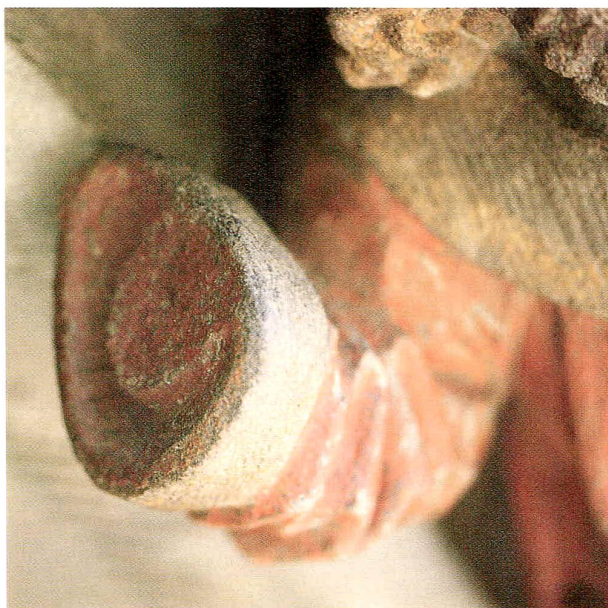
Abb. 15
Farbig überfasster Armstumpf des Königs Balthasar.

Bemalungen überliefert, obwohl der Baurodel allgemein höchst ausführlich informiert⁶. Sprechen die schriftlichen Quellen also eher für Natursteinfiguren am Aussenbau, erhärten auch Untersuchungen an den im Museum in der Burg aufbewahrten Originalskulpturen diese Annahme, denn die hier festgestellte polychrome Fassung läuft über alte Bruchstellen hinweg und unterscheidet sich von der 1594 datierten Polychromie am Königsportal nicht⁷ (Abb. 15).
