Verwaltungsgebäude des Schweizerischen Obstverbandes in Zug: 1949/50, Godi Cordes, dipl. Architekt, Zug; und Jacques Schader, Architekt BSA, Zürich

Verwaltungsgebäude des Schweizerischen Obstverbandes in Zug

1949/50, Godi Cordes, dipl. Architekt, Zug, und Jacques Schader, Architekt BSA, Zürich

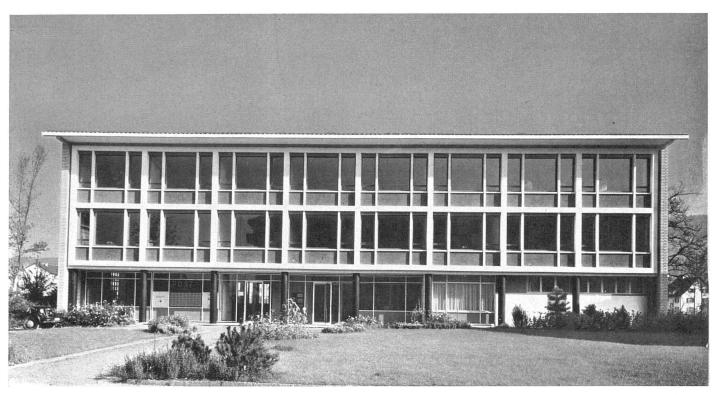
Ansicht von der Straße. Betonraster und Kunststeinpfeiler weiß, Brüstungen in den Obergeschossen dunkelgrau, im Erdgeschoß helles Blaugrün, Säulen schwarz | Le bâtiment vu de la rue | View from street

Konstruktive Angaben und Farbgebung: Eisenbetonkonstruktion, tragend sind nur die Längswände; freie Unterteilbarkeit in der Querrichtung. Fassadenraster Sichtbeton weiß gestrichen; Unterteilung der Rasterfelder durch vorfabrizierte weiße Kunststeinpfeiler und -fensterbänke. Brüstungsfelder dunkelgraue vorfabrizierte Kunststeinplatten. Stirnfassaden graues Kalksandstein-Sichtmauerwerk. Bürofenster Holz, dunkelgrüner Anstrich. Eingangsfront im Erdgeschoß Metall, weiß gestrichen, Brüstungsfelder Eternit in hellem Blaugrün, schwarze Kunststeinsäulen.

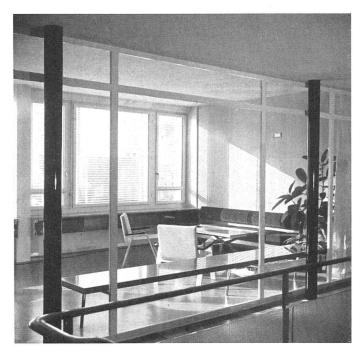
Blick vom Korridor im 2. Obergeschoß in den Personal-Aufenthaltsraum. Säulen schwarz, Korridordecke hellgelb | Salle de séjour du personnel vue du corridor du second étage | View from corridor second Photos: Räber, Zug floor into recreation room

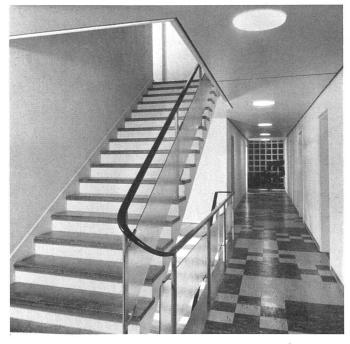
Korridor und Treppe im 1. Obergeschoß. Bodenbelag schwarze und hell $graue\ Asphaltplatten,\ W\"{a}nde\ wei\beta,\ Decke\ hellblau.\ Treppengel\"{a}nder$ mit schwarzem Handlauf und roten Stützen | Corridor et escalier, au premier étage | Corridor and staircase in first floor

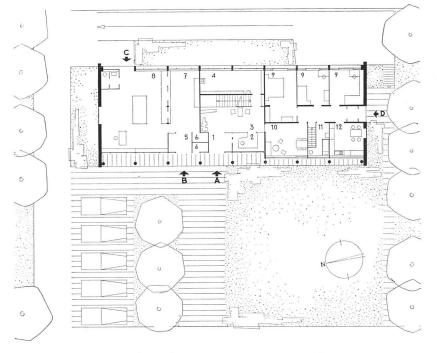
$Grundrisse\ 1:250\ |\ Plans\ |\ Ground-plans$

- A Eingang Obstverband
- B Eingang Postfiliale
- C Diensteingang Postfiliale
- D Eingang Abwartwohnung
- Windfang
- Telephonbüro und Anmeldung
- 3 Halle
- 4 Arbeitsraum Abwart
- 5 Windfang
- 6 Telephonkabinen
- 7 Schalterhalle
- 8 Postbüro

- 9 Schlafzimmer
- 10 Wohnzimmer
- 11 Bad
- 12 Küche
- 13 Direktion
- 14 Sitzungszimmer
- 15 Büros
- · 16 Toiletten
 - 17 Kochnische
 - 18 Personal-Aufenthaltsraum
 - 19 Laborräume
 - 20 Büros, Labor

2. OBERGESCHOSS

1.OBERGESCHOSS

Grundriβgestaltung und architektonische Durchbildung: In der Grundriβdisposition wurde eine klare, möglichst geschoßweise Trennung der einzelnen Raumgruppen ihren Funktionen gemäß angestrebt. Im Erdgeschoß sind untergebracht: die Eingangspartie zu den Räumlichkeiten des Obstverbands mit Haupteingang, Telephonzentrale und Anmeldung, Empfangshalle usw.; die Postfiliale mit separatem Eingang, Telephonkabinen, Schalterhalle, Postbüro; die Abwart- und Chauffeurwohnung mit vier Zimmern, Küche, Bad und separatem Eingang. Die beiden zweibündigen Obergeschosse sind reine Bürogeschosse mit Ost- und Westlage der Büroräume. Im 1. Obergeschoß liegen Direktion, Sitzungszimmer und Sekretariate, im 2. Obergeschoß außer der Buchhaltungsabteilung die Laborräume und der Aufenthaltsraum für das Personal.

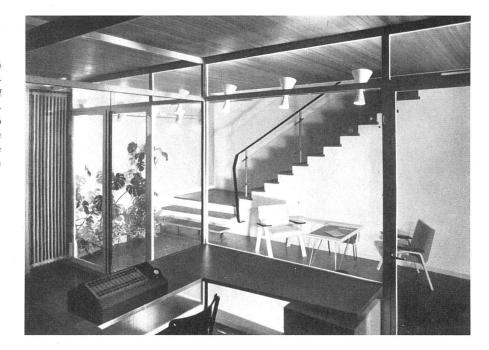
Direktionszimmer im 1. Obergeschoß. Möbel Ahorn und Ulme, Bodenbelag grauer Spannteppich | Bureau directorial au premier étage | Management in upper storey
