Artikel: Die Bergsturzereignisse von 1991 in Randa

Autor: Götz, Andreas

Die Bergsturzereignisse von 1991 in Randa

Der Bergsturz vom 18. April 1991

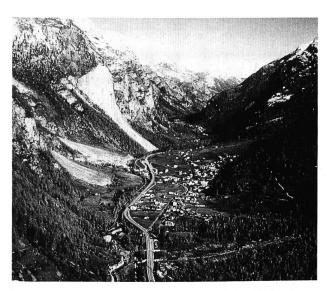
Bild 1. Randa vor dem 18. April 1991. Das Bergdorf mit 400 Einwohnern liegt auf 1400 m ü.M. im hinteren Mattertal bei Zermatt und wurde schon verschiedentlich von Naturereignissen betroffen (1819: Gletscherabbruch; 1947: Hochwasser; 1970, 1980, 1981, 1982: Lawinen; 1990: Vivian-Sturm).

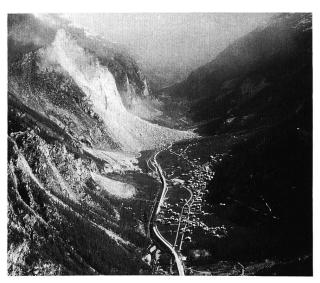
Bild 2. Am 18. April 1991 stürzten ca. 15 Mio m³ Fels zu Tal, und am 9. Mai 1991 erfolgte ein zweiter Abbruch von ungefähr gleicher Kubatur. Durch den Schuttkegel wurde die Vispa zugeschüttet und zurückgestaut. Bahnlinie und Strasse nach Zermatt wurden unterbrochen.

Am 9. Mai zeigten die Messungen eine weitere Zunahme der Verschiebungsgeschwindigkeit und Bewegungen von 70 cm innerhalb von elf Stunden. Wiederum wurde die Strasse gesperrt und das ganze Gefahrengebiet abgeriegelt. In den Abendstunden des gleichen Tages stürzten rund 15 Mio m³ Felsmaterial zu Tale.

Zum grossen Glück erfolgte auch der zweite grosse Bergsturz paketweise. Bei einem kompakten Abbruch hätte die Katastrophe ein grösseres Ausmass angenommen. Dennoch waren die Folgen gewaltig: Das Flussbett der Vispa wurde auf 1300 m Länge bis zu 140 m hoch zugedeckt; das

Geleise der Brig-Visp-Zermatt-Bahn wurde an vier Stellen auf insgesamt etwa 650 m und die Kantonsstrasse auf etwa 200 m verschüttet; 24 Ferienhäuser und Ställe im Weiler «Lerch» wurden weitgehend zerstört, und rund 200 000 m² Kulturland wurden mit Schutt und Staub zum Teil tiefgründig überdeckt.

Durch die Abriegelung des Tales unterhalb von Randa war zu befürchten, dass sich ein See mit einer Überlaufkote von 1420 m ü. M. bildet. Die Folgen dieses Aufstaus werden ersichtlich, wenn man bedenkt, dass beispielsweise der Auslauf der Abwasserreinigungsanlage Täsch/Randa auf Kote 1396 m ü. M. liegt, bei Kote 1405,70 die alte und neue Strassenverbindung nach Zermatt in der Ebene von Randa unterbrochen wird und bei 1410 m ü. M. praktisch die ganze Talebene und grosse Teile des Dorfes Randa unter Wasser stehen.
