Zeitschrift: Wasser Energie Luft = Eau énergie air = Acqua energia aria

Band (Jahr): 109 (2017)

Die Entleerungen des Räterichsbodensees 2014/15 und 2016 – eine gewässerökologische Bestandsaufnahme

Steffen Schweizer, Matthias Meyer, Kurt Wächter, David Tanno, Sandro Schläppi, Peter Büsser, Andrea Baumann, Jan Baumgartner, Martin Flück, Willy Müller, Markus Zeh

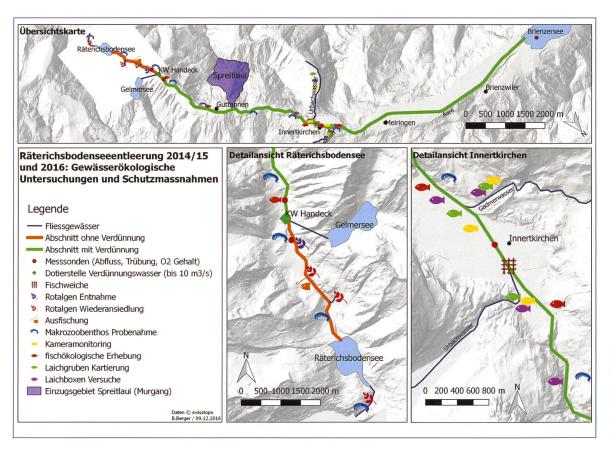
Bild 1. Übersichtskarte mit allen Schutzmassnahmen und Lage Spreitlaui (Grafik; Benjamin Berger).

Ein wesentliches Element des Schutzkonzepts war die zeitweise Verdünnung des abgelassenen Seewassers mit klarem Wasser aus dem Gelmersee ab Handeck (Bild 1). Dafür wurden - basierend auf einem von der Limnex AG vorgeschlagenen Online-Überwachungskonzept – der Abfluss, die Trübung und der Sauerstoffgehalt an verschiedenen Stellen in der Hasliaare gemessen. Als grundlegende Basis für die Wahl der Verdünnungsmenge mit Gelmerseewasser wurden die Untersuchungsergebnisse von Newcombe & Jensen (1996; Limnex 2014) verwendet. Newcombe & Jensen (1996) protokollierten die Auswirkungen von Schwebstoffkonzentration und Expositionsdauer auf die Fischfauna. Für über einen längeren Zeitraum wiederkehrende Trübstoffbelastungen wurde die Methode von Newcombe & Jensen (1996) gemäss Limnex (2014) angepasst: Sobald über 24 Stunden keine Trübstoffbelastung auftrat, wurde die Situation neu bewertet.

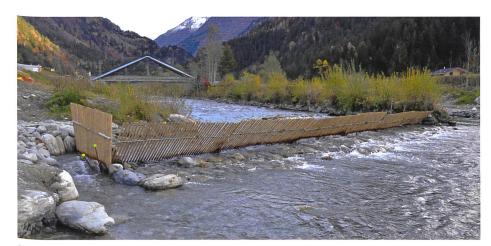
Bild 2. Seeforellenzaun in der Hasliaare (Bild: Andreas Funk).

Neben Bachforellen kommen im unteren Abschnitt der Hasliaare natürlicherweise auch Seeforellen vor. Diese Steigen im Herbst vom Brienzersee zum Laichen in die Hasliaare auf. Die befruchteten Eier werden in der Sohle vergraben und entwickeln sich bei ausreichender Frisch-Wasserzufuhr bis zum darauffolgenden Frühling. Aufgrund der hohen Trübstoffbelastung bei der Entleerung musste mit einer grossflächigen inneren Sohlenkolmation gerechnet werden, die eine ausreichende Frischwasserzufuhr nicht mehr erlaubt. Daher wurde mit einem Leitsystem versucht, die aufsteigenden Seeforellen daran zu hindern, oberhalb von Innertkirchen in ihre Laichhabitate zu gelangen. Dafür wurde eine neue Methodik entwickelt, bei der die aufstiegswilligen Tiere mit einer Art Bambuszaun am weiteren Aufstieg gehindert werden (Bild 2) (Meyer

et al. 2015a). Das Leitsystem wurde in der Hasliaare direkt oberhalb des Zuflusses des Urbachwassers eingesetzt, um die Seeforellen bei ihrer Laichwanderung in letzteres umzuleiten.

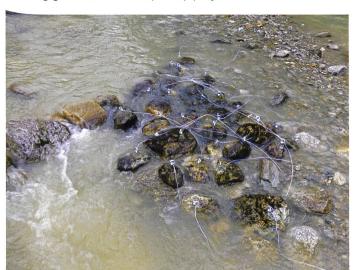
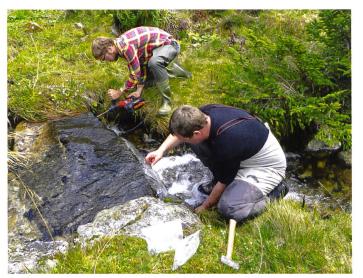
^{Bild} 3a links und 3b rechts. Umsiedlung Rotalgen (Bild 3a: Matthias Meyer; Bild 3b: Andrea Baumann).

2008) als Erstnachweis in der Schweiz gefunden. Da der Einfluss einer See-Entleerung auf diese seltene Art nicht bekannt ist, wurde beschlossen, Steine mit dieser Art in andere Gewässer umzusiedeln (Bild 3).

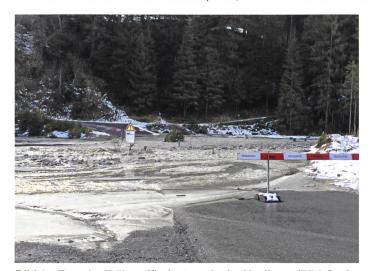
Bild 4a. Foto der Trübstoffbelastung in der Hasliaare (Bild: Steffen Schweizer).

Wie zu erwarten war, nahm die Trübung in der Hasliaare in den ersten Stunden nach Öffnung des Grundablasses deutlich zu. Die nach *Newcombe* und *Jensen* (1996; Limnex 2014, Kap. 2) definierten Grenzwerte konnten allerdings im Abschnitt unterhalb Handeck eingehalten werden. Nach den Erfahrungen der letzten See-Entleerung von 1991 konnte aber davon ausgegangen werden, dass in der letzten Phase des Entleerungsvorgangs - kurz bevor der See ganz leer ist - ein äusserst starker Anstieg der Trübstoffkonzentrationen zu erwarten ist. Dieser Vorgang lässt sich bildlich mit der Entleerung einer stark schmutzhaltigen Badewanne erklären: Sobald die ersten Flächen trocken sind, werden vermehrt Schmutzpartikel aufgenommen und in Richtung des Badewannenauslaufs abtransportiert. Am 8. November 2015 begann dieser Prozess etwa um 19:00 Uhr. Dabei wurden die erwarteten Trübstoffkonzentrationen bei Weitem überschritten (Bilder 4a und 4b) und führten selbst im Abschnitt unterhalb von Handeck trotz einem Verdünnungsfaktor von 13 zu 1 zu einem Ausfall der Messsonden und Verfehlen der angestrebten Grenzwerte gemäss Newcombe und Jensen (1996; Limnex 2014). In Absprache mit dem Fischereiinspektorat wurde beschlossen, bis auf Weiteres von Hand Wasserproben zu entnehmen und die Schwebstoffkonzentrationen mit Imhoff-Trichter in situ zu messen. Spätere Laborauswertungen ergaben kurzzeitige «Spitzenwerte» von rund 340 g/l unterhalb von Handeck. Zwar nahmen die Schwebstoffkonzentrationen am 9. November wieder ab, blieben aber aufgrund einer extremen Wetterlage für rund eine Woche auf sehr hohem Niveau (30 bis 140 g/l unterhalb Handeck; Limnex 2015). In dieser Zeit führten sehr hohe Niederschlagsmengen, verbunden mit einer für diese Jahreszeit ungewöhnlich hohen Schneefallgrenze, zu Zuflüssen in den Räterichsbodensee von über 1 m³/s. Diese Wassermengen genügten,

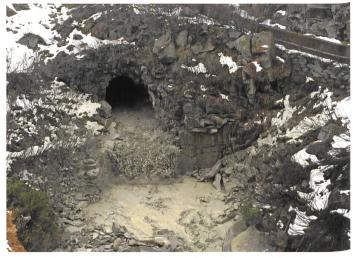
Bild 4b. Ausfluss aus dem Grundablass des Räterichsbodensees, November 2014 (Bild: Steffen Schweizer).

Gemäss Absprache zwischen der KWO und den kantonalen Fachstellen erfolgte die eigentliche Entleerungsphase mit der Öffnung des Grundablasses am 8. November 2014 um 8:00 Uhr morgens. Dabei wurde der Grundablass so weit geöffnet, dass maximal 8 m³/s (i. d. R. 5 m³/s) über diesen aus dem Räterichsbodensee ausfliessen konnten. Bereits um 6:00 Uhr hatte man vorgängig begonnen, den Abschnitt der Hasliaare unterhalb von Handeck mit Wasser aus dem Gelmer- und teilweise aus dem Mattenalpsee langsam steigernd (von 2 auf 13 m³/s) zu dotieren.

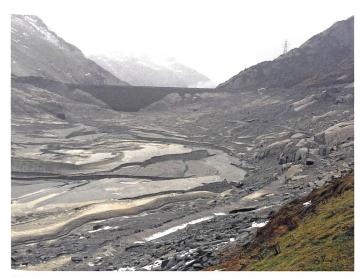
Bild 5. Foto vom leeren Stausee mit Erosionsrinnen (Bild: Steffen Schweizer).

um grosse Mengen des sehr feinen Seesediments zu erodieren und innerhalb von einer Woche Rinnen von über 50 m Breite und 20 m Tiefe auf dem Seegrund zu formen (Bild 5). Entsprechend hoch waren die Schwebstoffkonzentrationen in dieser ersten Woche nach dem Öffnen des Grundablasses. Deshalb wurde das Hasliaarewasser während dieser Zeit unterhalb von Handeck weiterhin mit 5 bis 10 m³/s Gelmerseewasser verdünnt.

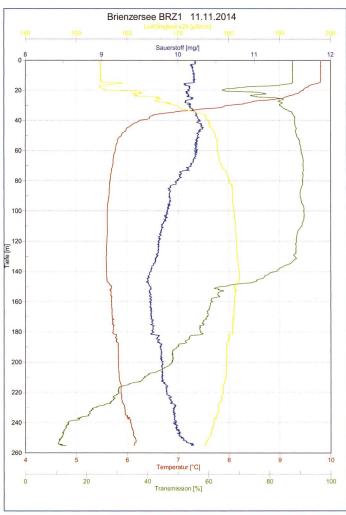
Bild 6. Tiefenprofil vom 11. November 2014 von Leitfähigkeit, Sauerstoff, Wassertemperatur und Transmission im Brienzersee (in der Nähe der Einmündung der Aare in den Brienzersee, aus GBL 2014). Bemerkung: Die Einlagerung der Schwebstoffe erfolgte gemäss Grafik unterhalb von 130 m Wassertiefe (vgl. grüne Linie für Transmission).

Die im Rahmen des intensivierten kantonalen Monitoringprogramms gefahrenen Tiefenprofile an verschiedenen Stellen im Brienzersee zeigten die Dynamik der in den See eingetragenen Feststoffe. Das Material sank bereits im Bereich der Mündung der Hasliaare schnell in

grössere Tiefen ab und breitete sich seeabwärts in der Tiefe aus. Drei Tage nach dem Öffnen des Grundablasses nahm an der tiefsten Stelle im See die Trübung erst unterhalb von rund 130 m kontinuierlich zu (Bild 6). Trotz Vollzirkulation des Sees im Februar 2015 fand kein vertikaler Transport der Feststoffe in die oberen Wasserschichten statt. Das Material war einerseits bereits am Seegrund angelangt und sedimentiert und anderseits schlicht zu schwer für einen solchen Mischungsprozess. Eine erhöhte Trübung in der photischen Zone (Region mit möglicher Primärproduktion durch pflanzliches Plankton und Algen) wurde nicht festgestellt. Auch die weiteren Parameter wie Wassertemperatur, Phytound Zooplanktondichte zeigten keine Auffälligkeiten. Inwieweit der z.T. über 200 m unterhalb der Wasseroberfläche liegende Seeboden und die dort ablaufenden biologischen Prozesse durch das Absinken der Schwebstoffe beeinträchtigt wurden, bleibt unklar.

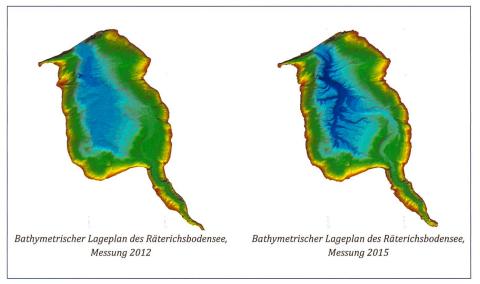
Bild 7. Bathymetrische Aufnahme vom Seegrund 2012 und 2015 (aus R.B.R. Geophysics 2015).

Zusätzlich wurde im September 2015 eine bathymetrische Aufnahme des Seegrunds vom Räterichsbodensee durchgeführt (Bild 7). Dabei zeigte sich, dass die Erosionsrinnen, die sich während der Entleerung 2014/15 gebildet hatten, trotz anschliessendem Wiederaufstau

und Seebewirtschaftung weitestgehend unverändert geblieben waren.

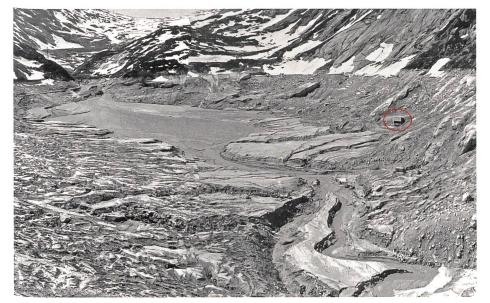
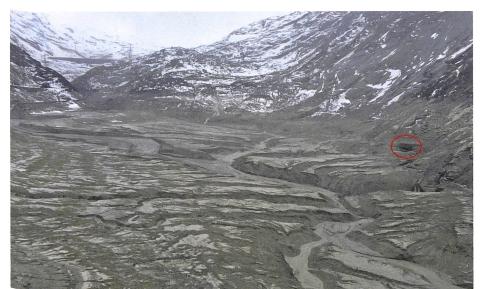
Bild 8a (ganz oben) und 8b. Vergleich des entleerten Räterichsbodensees, oben Situation von 1974 (Bild 8a) und unten Situation von 2014 (Bild 8b). Anhand des eingekreisten Bauwerks (Vorsortierwerk für den Bau der Staumauer) lässt sich die Verfüllung mit Sediment gut erkennen.

Eine Einschätzung der Sedimentfüllung in anderen Stauseen ist grundsätzlich schwierig. Die Situation im Räterichsboden (Bild 8a und 8b) zeigt aber deutlich, dass die Verlandung von Stauseen innerhalb weniger Dekaden verlaufen kann und sich u.U. durch das Auftauen weiterer Permafrostböden in Zukunft noch weiter beschleunigen wird. Ein Patentrezept, wie mit dem hohen Geschiebeeintrag umgegangen werden kann, gibt es sicherlich nicht. Ein Abtransport des Sediments mit Lastwagen erscheint aufgrund der riesigen Mengen unrealistisch, sehr teuer und unökologisch. Während der ersten Seeentleerung wurden rund 500000 m³ Sediment ausgespült - verglichen mit dem Schluchtensystem (Bilder 5, 7 und 8b) «ein Tropfen auf den heissen Stein». Auch ein Ausspülen in den Vorfluter wird in vielen Fällen aus Gründen des Hochwasser- und/ oder Naturschutzes nicht möglich sein. Die Möglichkeiten, einer Stauseeverlandung zu begegnen, sind vielfältig und werden zurzeit in verschiedenen Forschungsprojekten und Fachgruppen diskutiert und behandelt.
