Aarburg

Ortsbild-Inventarisierung der Alt- und Vorstadt

3. Folge

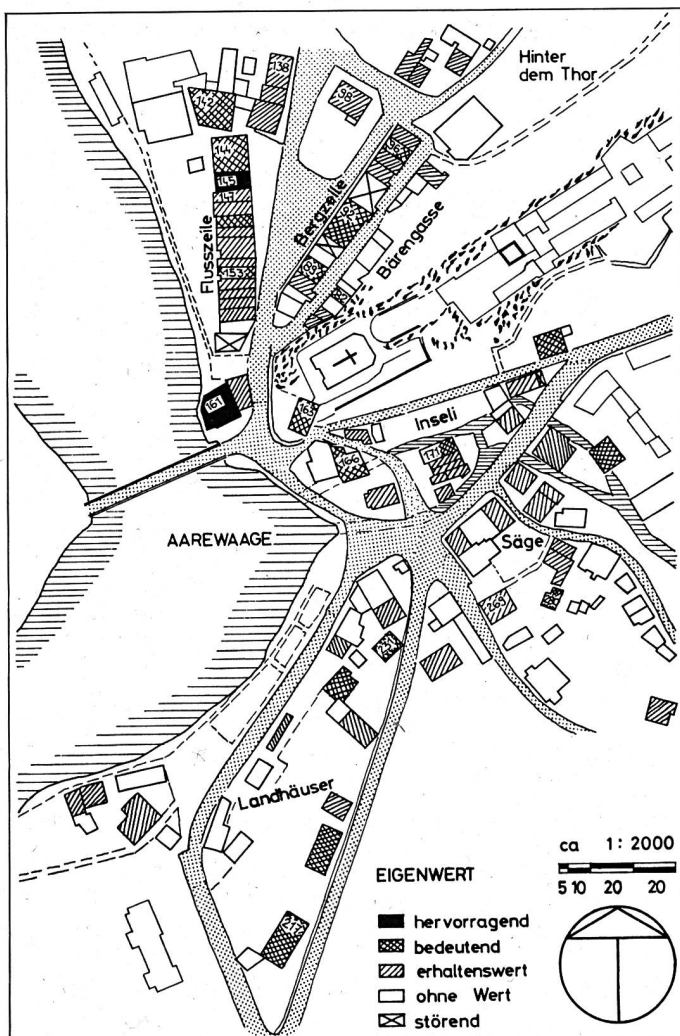
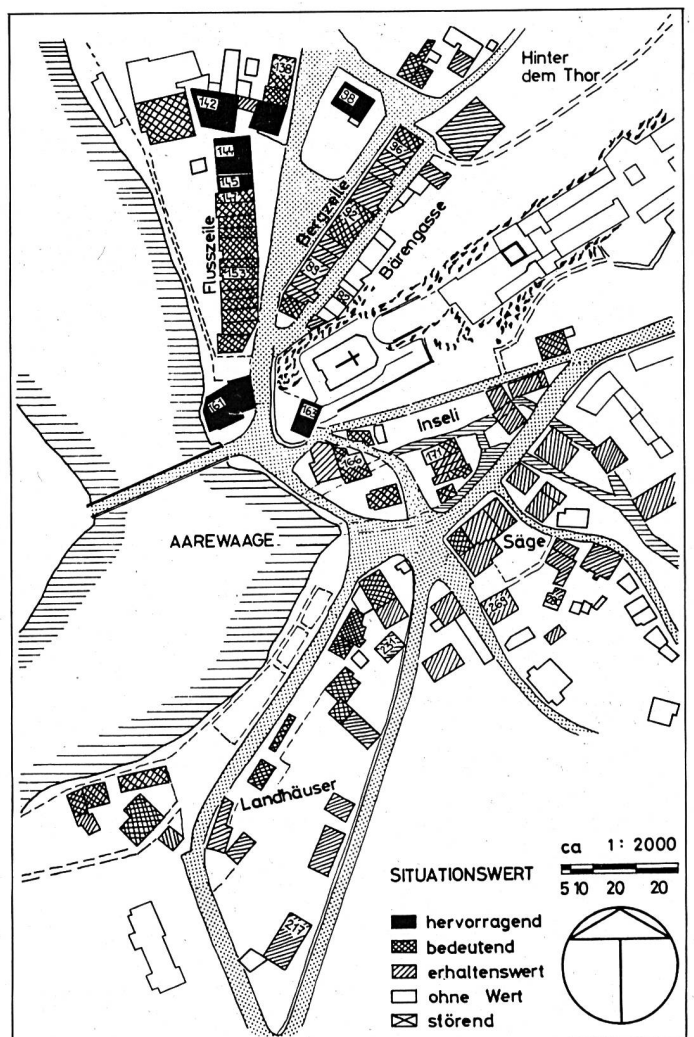
BESCHREIBUNG 3-geschossiger, verputzter Massivbau über Rechteckgrundriss (ca 7 m x 13 m),
BEURTEILUNG traufständig zum Platz. Das Gebäude liegt gleichfluchtend und hat die gleichen First- und Trauflinien wie die Nachbarbauten Nr. 95-97.

Fassade: 4-achsige, enge Reihen über die ganze Fassadenhöhe. Sie weist eine starke Horizontalgliederung auf durch: Ein profiliertes Gesims und profilierte Fensteraufsätze aus Sandstein. Asymmetrisches EG mit 2 Rundbogenfenstern, 2 Rundbogeneingängen und Pilastergliederung. Die Fenstergewände sind profiliert. 2 kleine Spitzgauben.

Rückseite: Laubenbereich im Originalzustand nachträglich durch Fenster abgeschlossen.

Bewertung: Durch seine reiche, plastische Fassadengliederung ist es das interessanteste Zeilenelement. Die Sorgfalt, mit welcher das Haus gebaut wurde, ist bemerkenswert und der Originalzustand ist auch weitgehend erhalten. Trotz dem einfachen Ausbaugrad kann es als bedeutend eingestuft werden.

Empfehlung: Sämtliche Sandsteinteile wurden gestrichen und sind dadurch heute teilweise beschädigt. Eine Aufmodellierung ist notwendig, um die plastische Wirkung der Fassade zu erhalten.

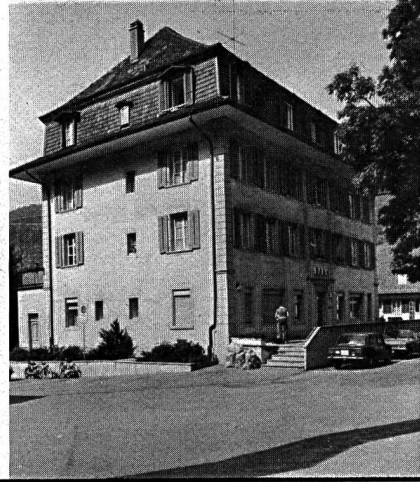
Beschreibung: Städtlicher, 3-geschossiger, verputzter Massivbau über Rechteckgrundriss (ca 17,5 x 15,7 m) unter Mansarddach, alleinstehend.

Fassade: (Platz) symmetrisch, 5-achsig, mit einem 3-achsig breiten, mittleren Vorbau auf 4 gusseisernen Stützen. Eckpilaster aus Putzquadern, weit auskragende Traufe. 1-geschossiger, störender Anbau unter Flachdach.

Rückseite: (Kronenrain) symmetrisch, 7-achsig mit Eckpilastern aus Putzquadern, die mittlere Achse ist ebenfalls durch Pilaster hervorgehoben. Das EG wurde 1969 umgebaut und die Rundbogenfenster durch rechteckige Schaufenster ersetzt. Eingang in Hausmitte über seitlich zugängige Rampe.

Inneres: Der Keller besteht aus einem grossen Tonnengewölbe. Sonst weitgehend in diesem Jahrhundert umgebaut.

Bewertung: Städtlicher Bau mit ausgewogenen Proportionen; begrenzt heute als einziges Gebäude den ehemals durch eine ganze Häuserzeile abgeriegelten Platz des Städtli an der nördlichen Schmalseite; deshalb ist ihm ein hervorragender Situationswert beizumessen, dem durch Aufwertung der vor der Front liegenden Grünanlage Rechnung getragen werden sollte.

Empfehlung: Ein Gestaltungsplan über dieses kleine Gebiet ist sicher das angemessene Instrument, um die Qualität des ganzen Städtchens (bzw. deren Abschluss) zu erhöhen.

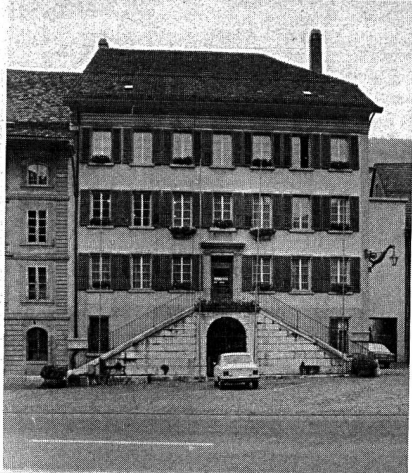
Beschreibung: Der 4-geschossigen, 7-achsigen Fassade ist eine breite doppelläufige Vortreppe aus Quadersteinen vorgelagert, unter der ein Rundbogen in die Halle des Untergeschosses (EG) führt, die heute einen Teil des Heimatmuseums birgt. Das Portal ins erste Obergeschoss wird von Pilastervorlagen flankiert, die ein waagrechtes Zahnschnittgesims tragen. Sonst ohne Schmuck. (KDM S. 252).

Ergänzung: Stattlicher, verputzter Massivbau über Rechteckgrundriss (ca 15,5 m x 17,8 m), traufständig zum Platz, unter einseitigem Walmdach.

Gestaltungselemente: Pilasterflankierter, rundbogiger Durchgang zur Halle, deren Türbogen profiliert ist (Spolie?). Putzgequadertes Sockelgeschoss; schmaler Pilaster an rechter Hausecke. Stark profiliertes Dachgesims und weit auskragende Traufe.

Rückseite: Grob verputzt, 7-achsig mit 4 (früher 7) schiesschartähnlichen Öffnungen im EG. Bei der Fassadenrenovation (1969) wurden leider die Klappläden entfernt und durch Rafflamellenstoren ersetzt, was die Strenge des Aussehens noch betont. Der Anbau links (1891 und 1932) geschossweise durch Gesimse geschnürt, wirkt störend. Die Remise Nr. 143 im Vordergrund wirkt heute zwischen Rathaus und Parkplatz als Fremdkörper.

Inneres: Bemerkenswerte EG-Halle mit Balkendecke auf mächtigen Holzunterzügen über 4 Holzstützen.

Bewertung: Einfacher, aber wohlproportionierter Bau, durch die grosszügige, doppelläufige Treppe mit den die Mittelachse betonenden Eingängen bautypologisch als Rathaus charakterisiert. Hervorragend als nobler Eckbau der geschlossenen Flusszeile. Darüberhinaus aber auch besonderer Blickfang als Platzwandelement durch die platzartige Verbreiterung des Trottoirs (Kopfsteinpflasterung unbedingt zu erhalten). Ortsgeschichtlich ist der Bauplatz bedeutend, da sich bereits das erste Rathaus aus dem späten Mittelalter an dieser Stelle befand.
