**Artikel:** Archäologische Stätten  
**Autor:** Schmaedecke, Michael  
**DOI:** <https://doi.org/10.5169/seals-803513>

## Archäologische Stätten

## Läufelfingen, Homburg: Beginn der Sicherungsarbeiten

## Farnsburg: Nachbesserungen, Dokumentation und Information

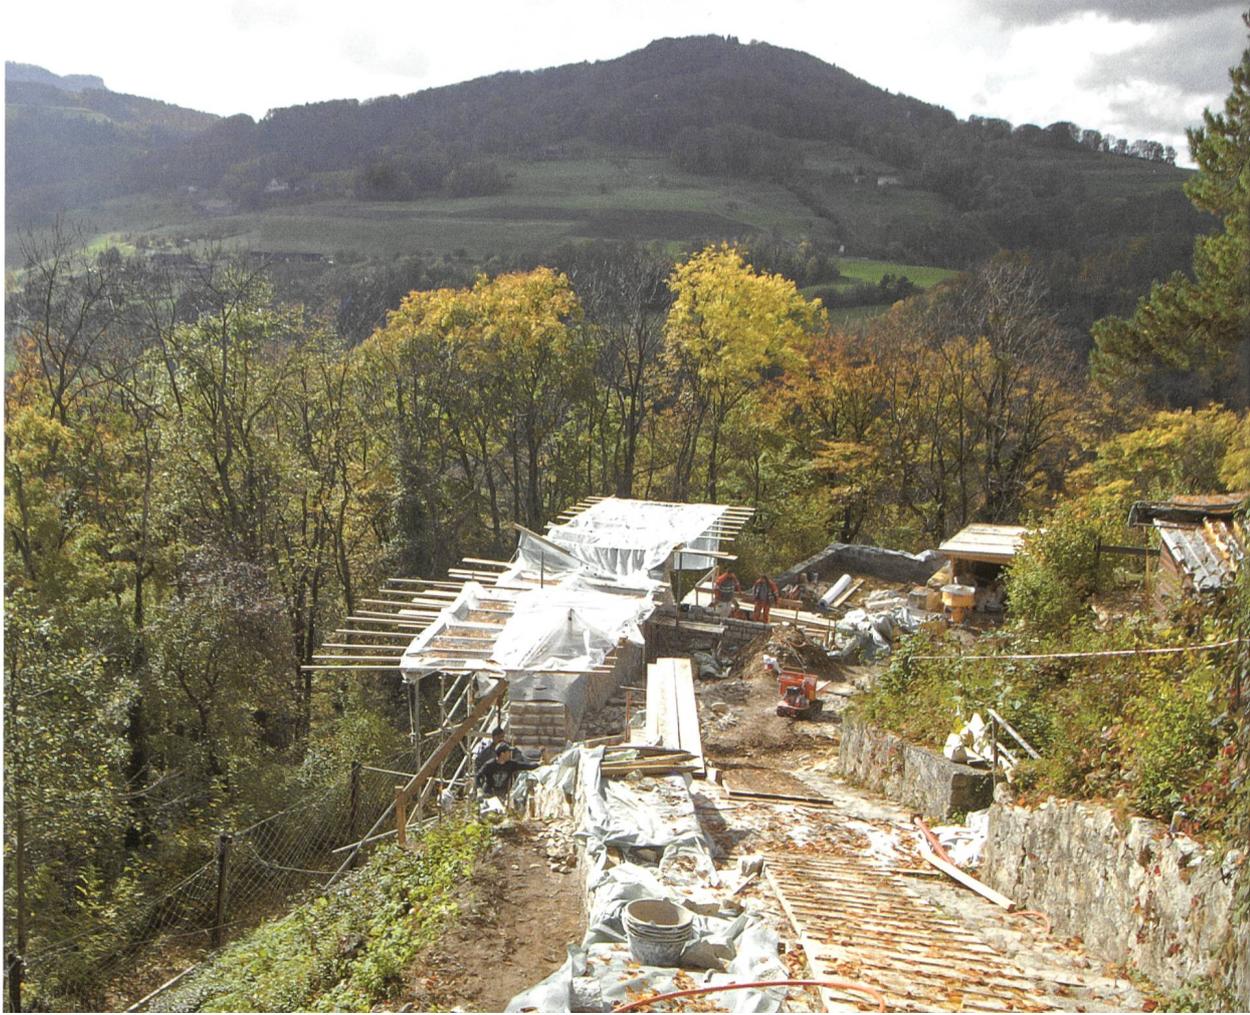
Die südliche  
Umfassungsmauer  
wurde während der  
Bauarbeiten unter  
einem Behelfsdach  
geschützt.

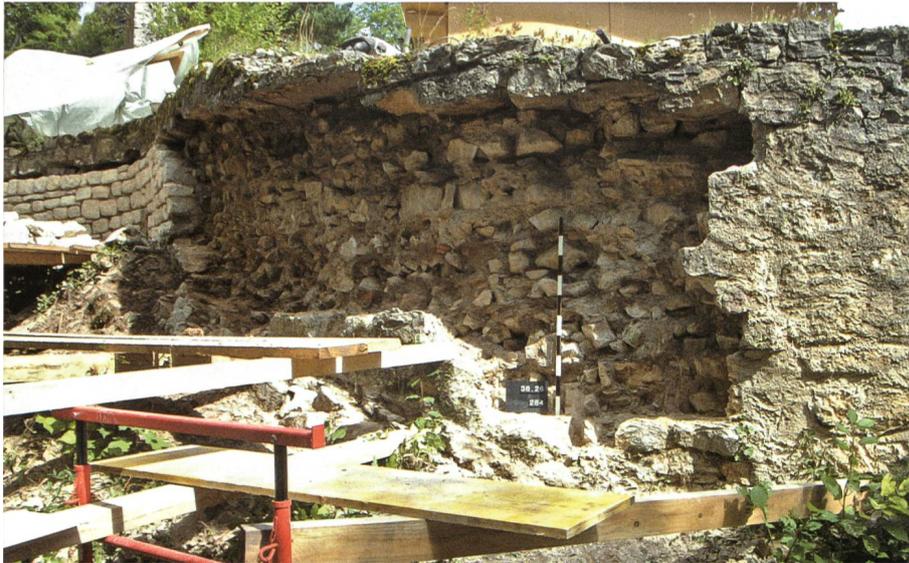
Am Westzwinger wird der zerstörte äussere Mauermantel mit frostbeständigen Steinen neu aufgebaut.

Mauerwerk, das aus den Restaurierungen seit den 1930er Jahren stammte, sollte von Fall zu Fall entschieden werden, ob eine Reparatur oder ein Neuaufbau ökonomisch sinnvoller ist. Dadurch ergaben sich an verschiedenen Stellen unterschiedliche Lösungen. Der westliche Zwinger, dessen aktueller Bestand weitgehend von 1938 stammt, musste bis auf die unterste Steinlage, die noch Originalbestand zeigte, vollständig neu aufgebaut werden. In weiteren Bereichen der Westmauer der westlichen Vorburg konnte man sich auf die Erneuerung des stellenweise in Zerfall begriffenen äusseren Mauermantels und der Mauerkrone beschränken.

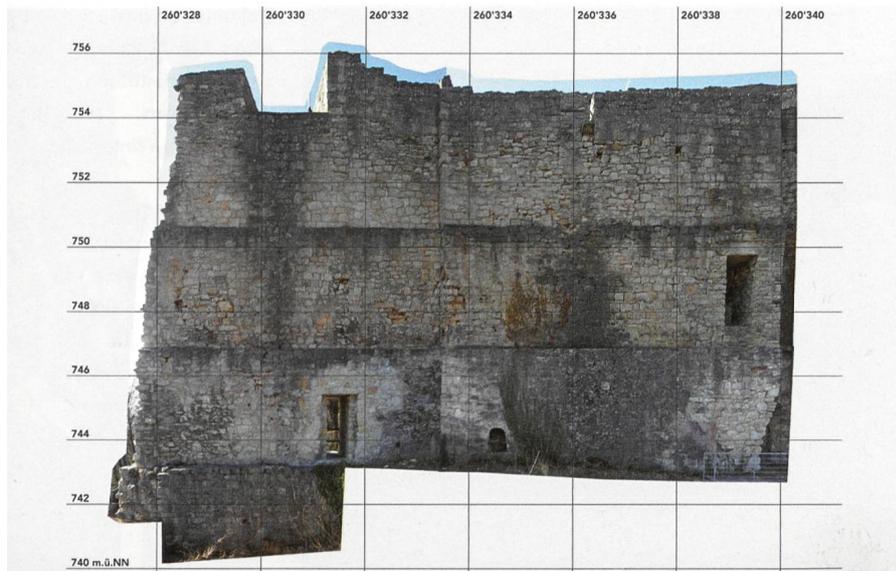
**Farnsburg. Mit dem Tachymeter eingemessene und digital entzerrte Fotografie der Schildmauer.**

an den Resten des blauen Turmes im Burginnern Reparaturarbeiten erforderlich, die Mitarbeiter des Grabungsteams im Juli 2008 durchführten. Gleichzeitig wurde die Innenseite der Schildmauer fotografiert und exakt vermessen, so dass nun für künftige Arbeiten an der Mauer eine zuverlässige Plangrundlage vorliegt.

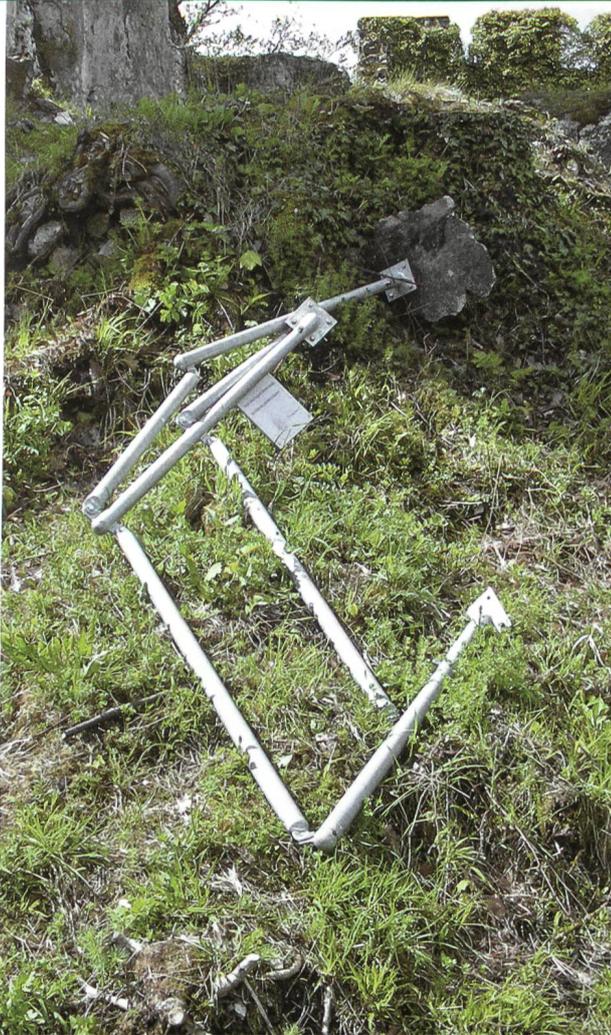
links:  
Pfeffingen, Schloss.  
Die Absperrung,  
die Besucher vor  
drohendem Steinschlag  
schützen sollte, wurde  
sinnlos zerstört.

Mit einem Strafantrag gegen Unbekannt musste wenig später aber dennoch eine juristische Massnahme erfolgen. Unbekannte hatten die Absperrung vor dem Burgturm mit stupider Brachialgewalt aus der Verankerung gerissen und zerstört, so dass sie nahezu vollständig ersetzt werden musste.

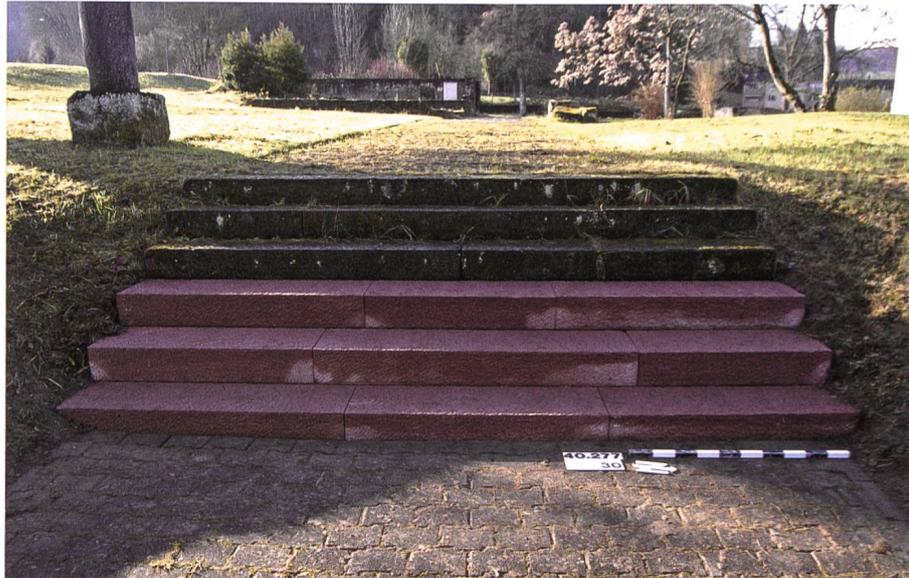
«Es geht etwas»: Im Berichtsjahr wurde die marode, gefährlich gewordene Portikus-treppe der Villa Munzach saniert.
