Zeitschrift: Jahresbericht : Dokumentationen und Funde / Archäologie Baselland
Herausgeber: Archäologie Baselland
Band: - (2012)

Artikel: Archäologische Stätten
Autor: Schmaedecke, Michael
DOI: <https://doi.org/10.5169/seals-803521>

Archäologische Stätten

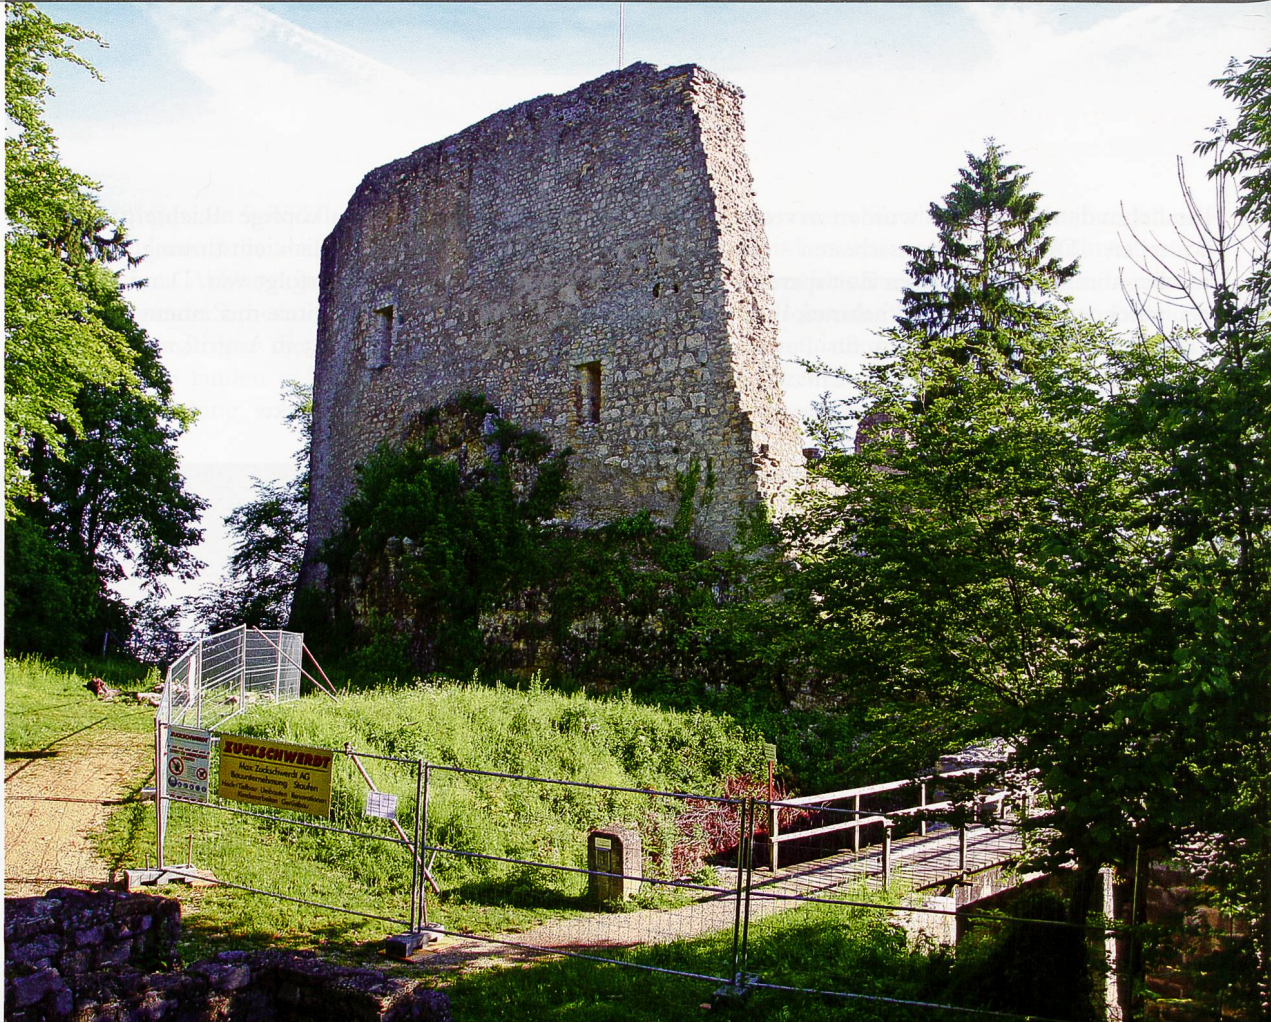
Die mächtige Schild-
mauer der Farnsburg
droht auseinanderzu-
brechen. Zum Schutz
der Besucherinnen
und Besucher musste
die Anlage gesperrt
werden.

Die Farnsburg ist eine der beliebtesten Burgruinen des Kantons –, so nötig war sie auch. An mehreren Rissen angebrachte Gippsiegel waren teilweise schon nach kurzer Zeit aufgebrochen, was die Ablösungsbewegung der Mauerschalen deutlich erkennen liess. Dies weist auf eine akute Gefahr für die Standfestigkeit der Schildmauer hin. Da nicht vorauszusehen ist, in welchem Masse und mit welcher Geschwindigkeit sich die Mauerablösungen entwickeln werden, war die Absperrung der Burg eine dringend nötige Massnahme zur Sicherheit von Besucherinnen und Besuchern, nicht zuletzt, weil der Zugang zur Burg unmittelbar unter der Mauer durchführt.

Im März 2013 hat der Landrat mittlerweile einen Kredit für die Reparaturarbeiten gutgeheissen.

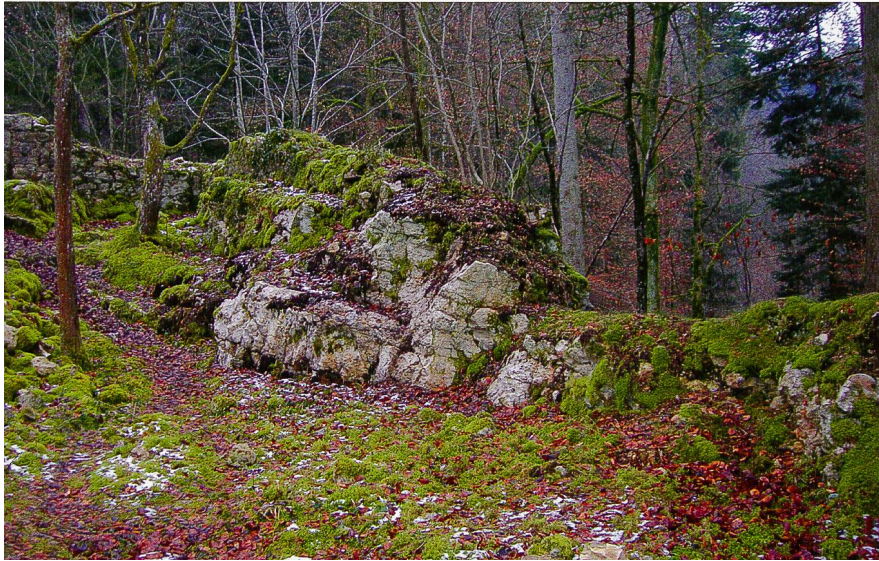
**Reste der südlichen
Umfassungsmauer, die
dringend gesichert
werden müssen.**

Trotz dieser erfreulichen Nachricht gibt es in naher Zukunft auf Gutenfels ein Problem zu lösen: Die Zugangstreppe und ein Abschnitt der südlichen Umfassungsmauer müssen repariert werden. Während die Reparatur Treppe dringend erforderlich ist, um Besucherinnen und Besuchern einen gefahrlosen Zugang zu ermöglichen, ist das Mauerwerk an der Umfassungsmauer so stark aufgelöst, dass zu befürchten ist, dass sie vollständig zusammenstürzt. Die Kosten für diese Massnahmen werden auf rund 38 000 Franken geschätzt. Es besteht die Chance, dass der Swisslos-Fonds des Kantons Basellandschaft einen Teil davon finanzieren könnte.
