**Artikel:** Archäologische Stätten  
**Autor:** Schmaedecke, Michael  
**DOI:** <https://doi.org/10.5169/seals-803553>

## Archäologische Stätten

## Munzach bei Liestal: eine Römervilla in Warteposition

## Pfeffingen: die Sicherung schreitet zügig voran

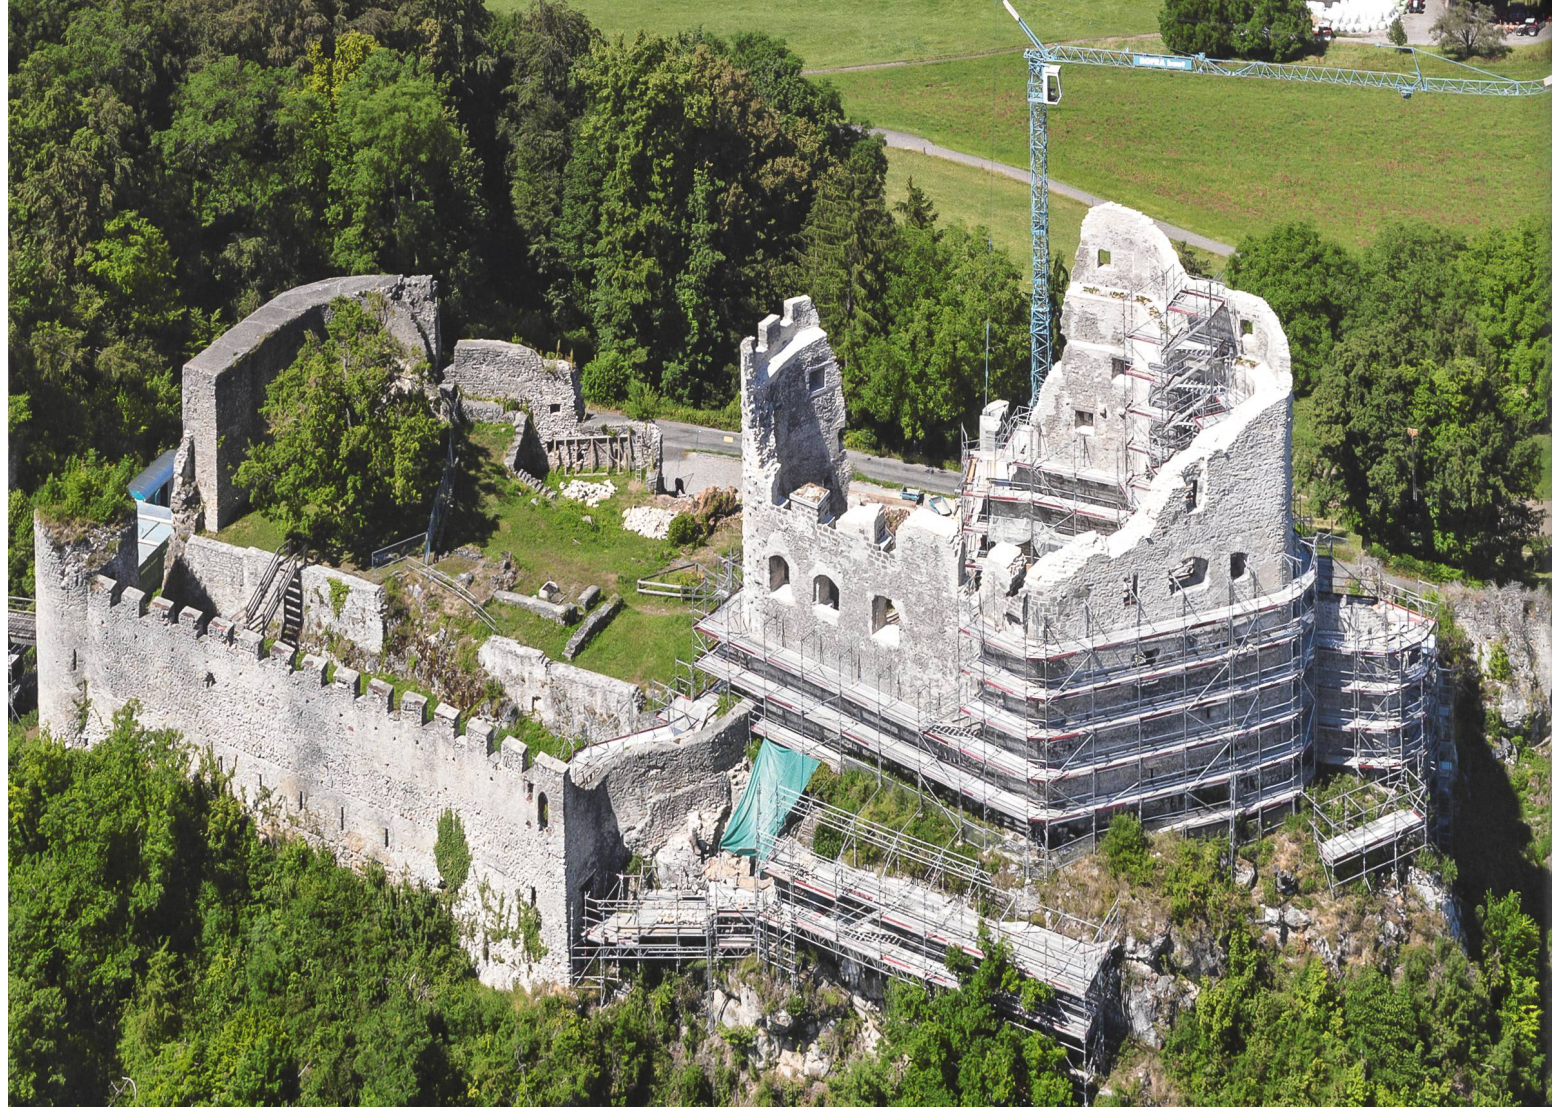
<  
Die Ruine Pfeffingen während der Sanierungsarbeiten im Sommer 2014. Das Gerüst am Wohnturm ist bereits zu grossen Teilen abgebaut (Rofra AG).

Die Sanierung der Ruine Pfeffingen hat uns das gesamte Berichtsjahr hindurch wiederum intensiv beschäftigt. Anfang Januar begannen die Abschlussarbeiten der 2013 angefertigten Dokumentation und die detaillierte Planung der neuen Etappe. Die Bauarbeiten dauerten vom April bis Anfang Oktober. Der Rest des Jahres wurde für die Aufbereitung der Dokumentation genutzt. Ansonsten war es auf den Burgen vergleichsweise ruhig. Auf Gutenfels sind endlich die bereits im Vorjahr von der Archäologie Baselland zur Verfügung gestellten Grillstellen aufgebaut. Dies ist Andreas Loosli, dem Betreuer der Burg, zu verdanken, der hierfür die Liestaler Fasnachtsclique «Heidelöchler» aufbieten konnte. Zudem leitete er kleinere Reparaturen am Treppenaufgang in die Wege. Dieses Beispiel zeigt, dass persönliches Engagement sehr viel zur Erhaltung von Burgruinen und deren Nutzung durch die Bevölkerung beitragen kann.

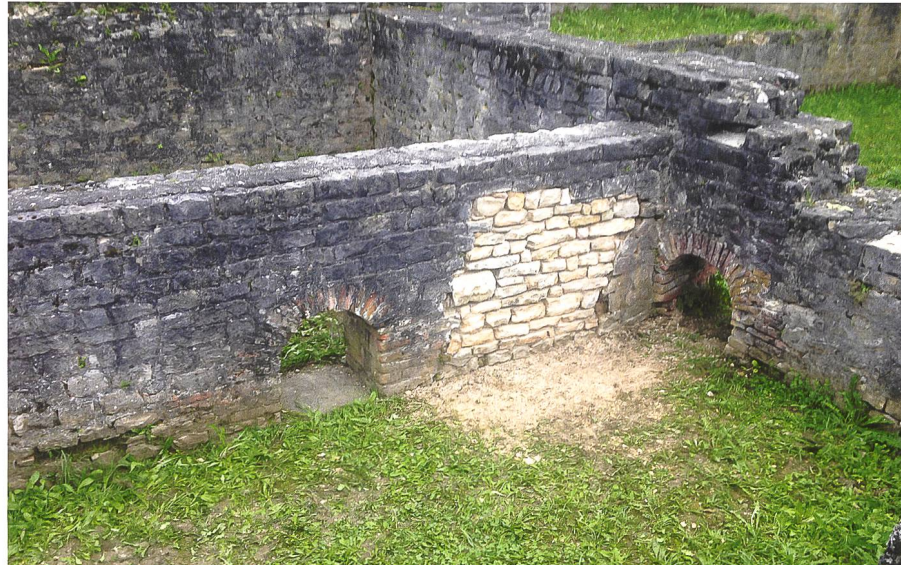
Die geschlossene  
Ausbruchsstelle  
nach Abschluss der  
Arbeiten.

Der Mauerausbruch im Osttrakt wurde unter der Verwendung von frostfreien Kalksteinen mit neuem Mauerwerk zugesetzt. Dabei achtete man darauf, dass die Steinformate ungefähr den bereits vorhandenen entsprachen. Bei verschiedenen instabilen Partien wurden lockere Bereiche abgebaut.

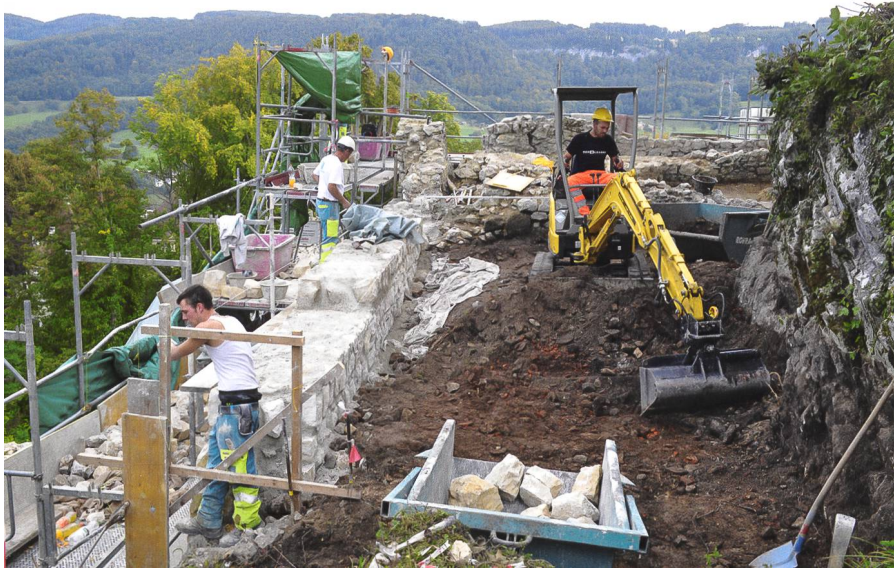
**Sicherung der Nordmauer der ab 1571 erbauten «Neuen Behausung». Nördlich davon werden Schutt-schichten abgetragen.**

Nachdem am Ende der Etappe 2013 die Sicherung des Wohnturms in weiten Bereichen abgeschlossen war, standen 2014 noch die Sanierung des mittleren und des unteren Bereichs der Nordmauer an. Dort waren verschiedene Ausbrüche zu schliessen und das Mauerwerk im Bereich von Fensteröffnungen zu reparieren. Als sehr aufwen-

dig gestaltete sich dabei die Festigung der nordwestlichen Kante des grossen Ausbruchs von 1867 an der Nordwestseite des Wohnturms. Hier war der Mauer Kern im Bereich früherer Sanierungen stark aufgelöst und die Stabilität gefährdet. Daher wurden Teile der älteren Sicherung neu aufgebaut und mehrere tief eingreifende Verankerungen eingefügt. An der Nordseite hatte sich die Aussenschale des Mauerwerks im Bereich einer Reparatur wohl der 1960er Jahre abgelöst und musste teilweise neu aufgebaut und unterfangen werden. Fortgeführt wurde die Neuverfugung der Mauern mit Ausnahme der Sockelzone, die in einigen Bereichen wegen der Gerüste nicht zugänglich war. Damit ist die Sanierung des Wohnturms bis auf die genannten Stellen abgeschlossen.

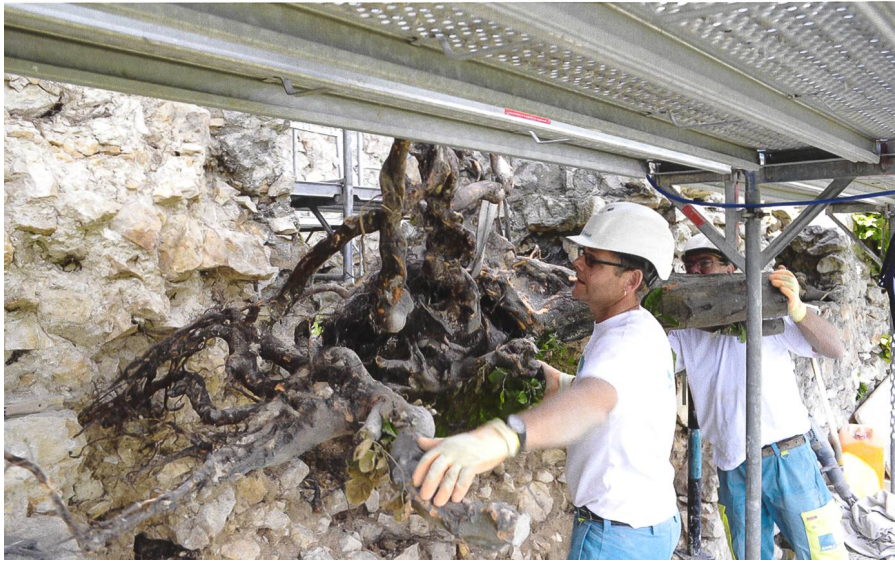
Die Poliere Peter Saladin und César Wagner bauen eine der zahlreichen Wurzeln aus dem Mauerwerk aus.

In der Ostmauer desselben Gebäudes gab es mehrere grossflächige Schäden, zumeist verursacht durch eingewachsene Büsche und Bäume. Hier war es mitunter äusserst schwierig, die tief in das Mauerwerk eingreifenden Wurzeln zu entfernen, weil dabei grosse Ausbrüche entstanden, die es wieder zu schliessen galt.
