**Artikel:** Archäologische Stätten  
**Autor:** Schmaedecke, Michael  
**DOI:** <https://doi.org/10.5169/seals-803505>

## Archäologische Stätten

## Ruine Pfeffingen: Fortsetzung der Sanierung

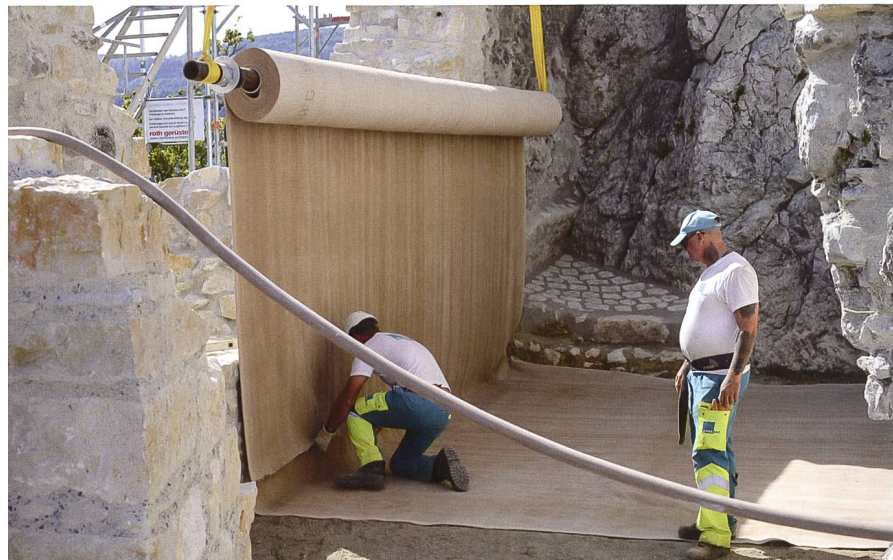
Auf einer Freifläche im südlichen Anbau der «Neuen Behausung» wird eine Abdichtungsmatte eingebracht.

Regenwasser ausgesetzt sind. Durch den Einbau von Wassersperren und -speiern wird in Zukunft verhindert, dass Regenwasser wie bisher in die Terrassenmauern eindringt und diese schädigt. Anschliessend wurden die Bereiche mit sogenanntem Schotterterrassen begrünt.

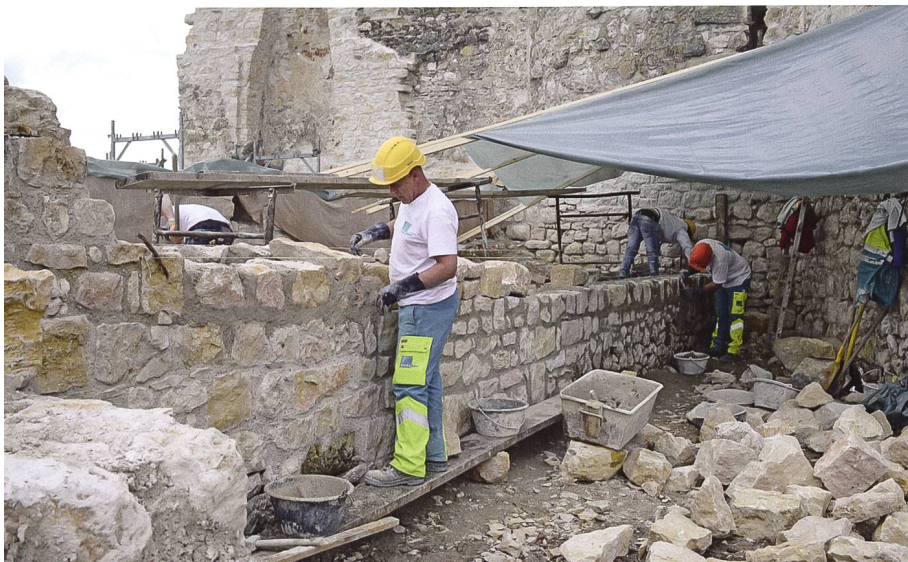
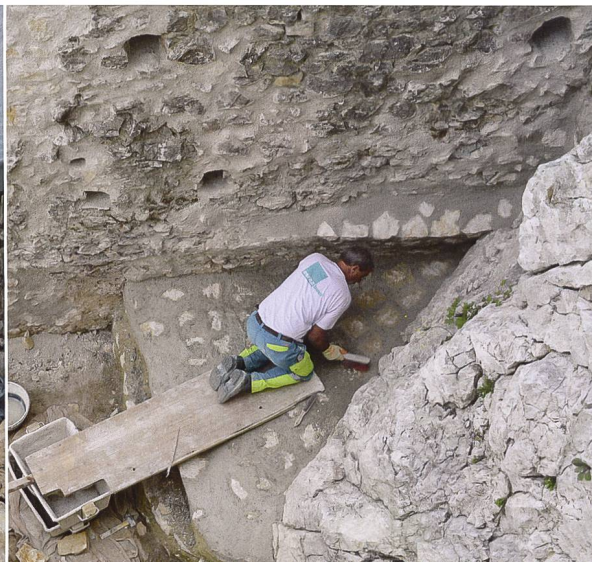
Aufbau der Westmauer  
des südlichen Anbaus der  
«Neuen Behausung». Im  
Vordergrund der Maurer  
Murat Shatrolli. Rechts  
legt Polier Peter Saladin  
letzte Hand an.

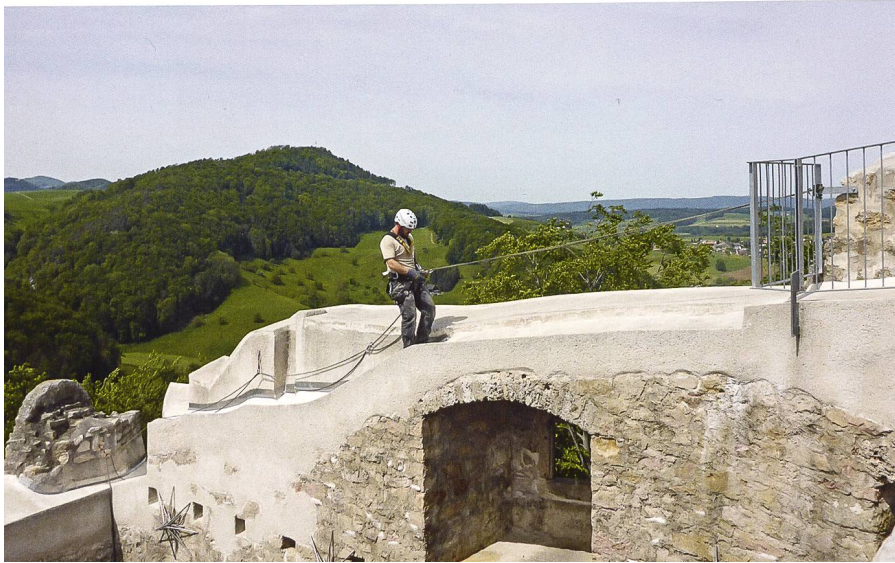
Neu-Homburg. Titus  
Heinzelmann kontrol-  
liert die Mauerkrone  
des Wohnturms im  
Sommer 2015  
(Freie Bauhütte).

Die Unterhaltsarbeiten auf der Neu-Homburg wurden Titus Heinzelmann, einem ausgewiesenen Fachmann für den restauratorischen Unterhalt von historischen Bauwerken, übertragen, der als zertifizierter Industriekletterer zudem das nötige Know-how besitzt, um auch schwer zugängliche Bereiche der Burg zu überwachen.

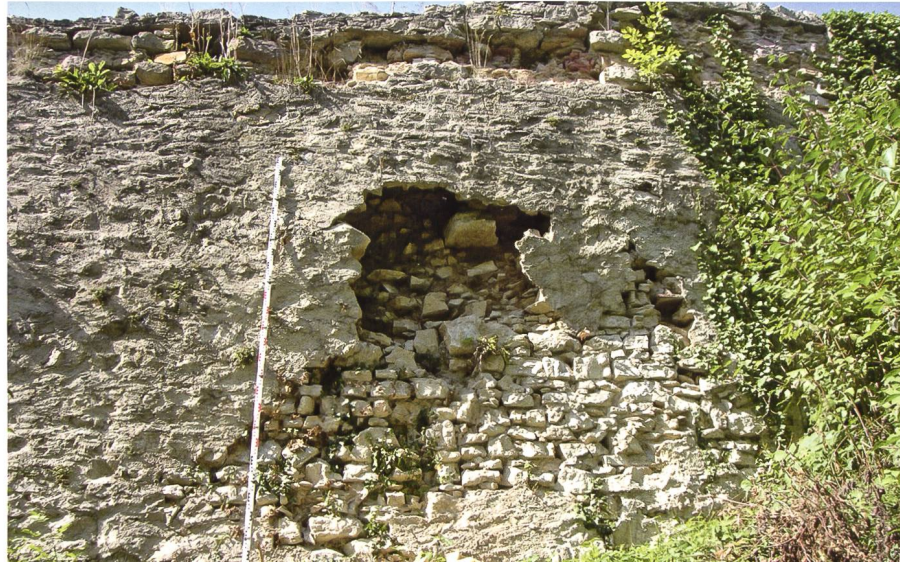
Neu-Homburg  
2006, grossflächiger  
Ausbruch nach  
Frostschäden im  
Mauerkern.

Bei früheren Sanierungen hat man insbesondere den Fehler gemacht, mit zu hartem Zementmörtel zu arbeiten, bei dem derartige Spannungsrisse sehr häufig auftreten. Zudem wurde damit das Mauerwerk vollständig abgedichtet, so dass einmal eingedrungenes Wasser nicht mehr entweichen und auch bei warmem und trockenem Wetter nicht austrocknen konnte. Dies führte allmählich zu einer Auflösung des Mörtels und zum Verlust

seiner Bindefähigkeit, was zur Folge hatte, dass der Mauerkern seine Standfestigkeit verlor. Derart geschädigtes Gemäuer wurde oft nur noch von den äusseren Mauerschalen zusammengehalten. Äusserlich betrachtet sah es völlig intakt aus, doch schon geringe Schäden an den Schalen konnten

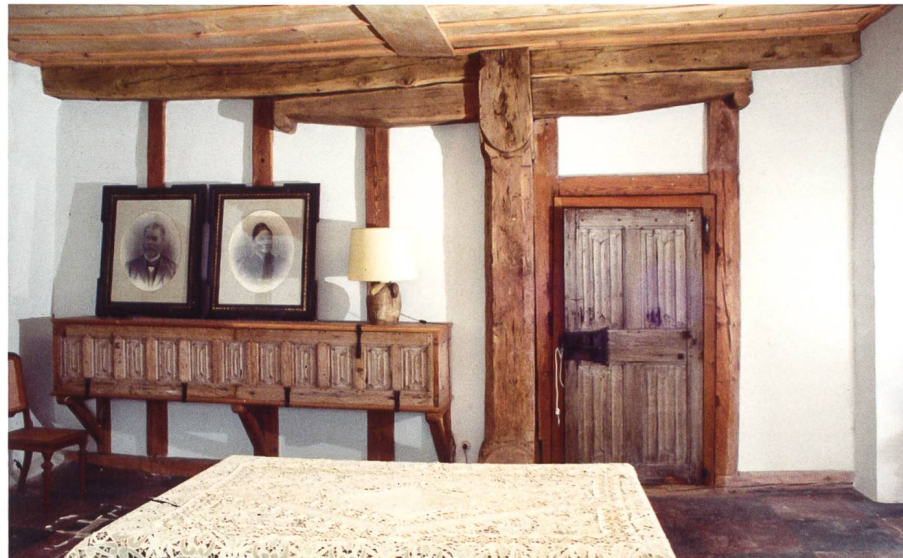
«Rittersaal» im zweiten Obergeschoss. Wiederverwendeter Eichenständer von 1330/31, darüber Unterzug aus der Bauzeit von 1341/42.

Rahmen einer Untersuchung über gleichartige Wohntürme in der Region wurde diese Datierung überprüft. Dabei zeigte sich, dass dieses Holz ein als Rähm verbauter Balken im Erdgeschoss war, also ein Element der Raumunterteilung. Es steht wie auch ein Ständer von 1330/1331 und ein Unterzug von 1333/1334 gegenüber den anderen in

diesem Bereich verbauten Hölzern zeitlich isoliert da. Ganz offensichtlich handelt es sich um ältere Bauteile, die somit für die Datierung des Wohnturmes untauglich sind.

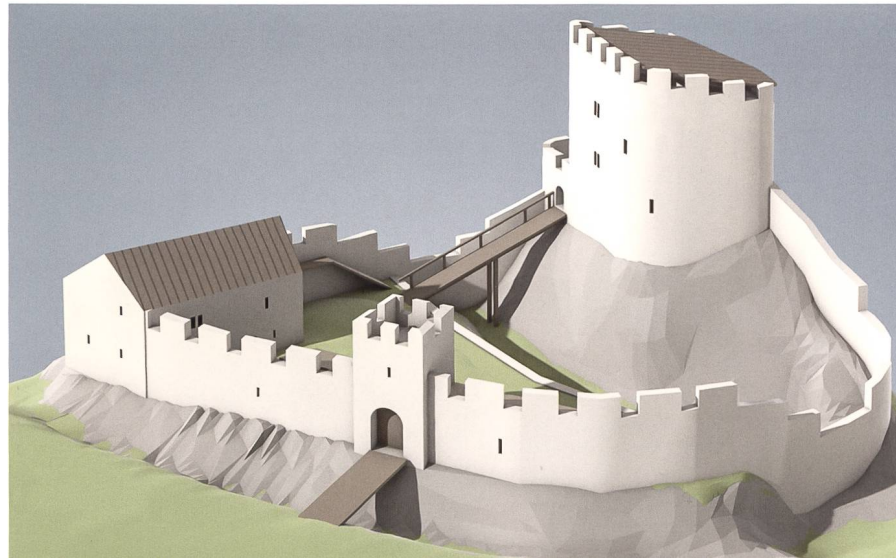
Rekonstruktionsversuch der Burg des 14. Jahrhunderts. Der Torturm ist möglicherweise erst später hinzu gekommen (Joe Rohrer).

Der Grund für die Neuerrichtung um 1340 ist unbekannt. Möglicherweise ist die mindestens seit 1292 bestehende Burg – ein Eptinger nannte sich in diesem Jahr erstmals «von Wildenstein» – bei einem Angriff durch Berner und Solothurner Truppen im Jahr 1334 stark beschädigt worden. Der Neubau mit einem grossen Wohnturm erfolgte nach dem Vorbild der zu dieser Zeit von den Grossen des Reichs errichteten Burgen. Eine lokale Ausprägung ist der unregelmässige Grundriss, wie er etwas später beispielsweise auch bei Neu-Homburg und Pfeffingen zu finden ist.

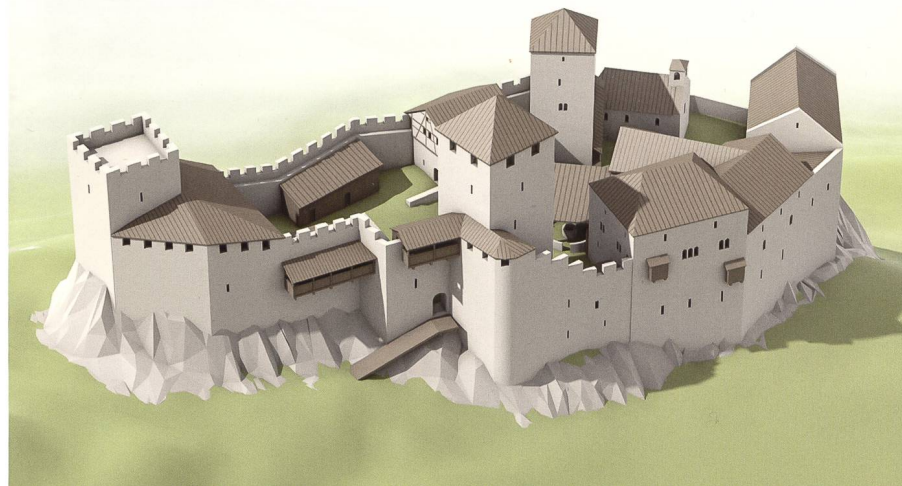
Muttenz, Vorderer Wartenberg. Rekonstruktionsversuch der Burganlage, Blick von Osten (Joe Rohrer).

des Sporns folgt, umschliesst das Burginnere. Der Eingang lag an der Ostseite und war mittels einer Rampe über den Burggraben her zugänglich.

Drei hohe und wohl zu unterschiedlichen Zeiten entstandene Türme mit annähernd quadratischen Grundrissen überragten die anderen Bauten und waren weithin sichtbar. An der Ostseite stand im Norden ein grosses Gebäude, dessen Ostfassade einen Teil der Beringmauer bildete. Einige Fenster dieser Fassade sind belegt, weitere anzunehmen. Im zweiten Obergeschoss ist im Nordosten eine Öffnung, wohl für einen Abtrittserker, zu erkennen. Ohne Zweifel war dies ein mächtiger und repräsentativer Bau, der als Palas angesprochen werden könnte, also wohl Wohn- und Repräsentationsräume beherbergte.

Im Nordwesten der Burganlage lehnt ein Ost-West orientierter Bau an die Umfassungsmauer an. Aufgrund der Ausrichtung, die keinem der anderen Gebäude und auch nicht der der Beringmauer entspricht, könnte es sich hier um eine Kapelle gehandelt haben. Hierfür mögen auch in der Nähe
