Artikel: Archäologische Stätten
Autor: Reding, Christoph
DOI: <https://doi.org/10.5169/seals-880571>

Archäologische Stätten

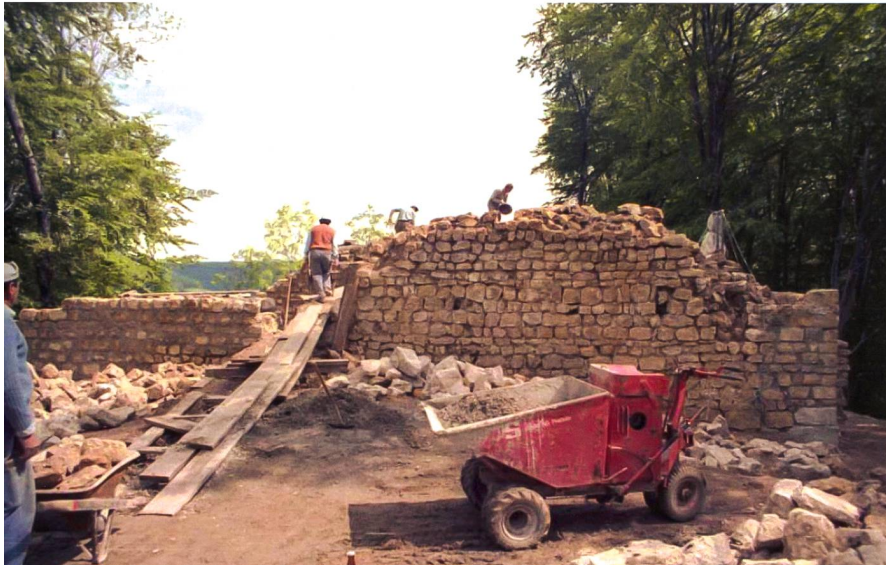
Tief ausgewitterte Mauerfugen und vom Frost zerstörte Steine prägen das Bild der Burgruine.

Er konstatierte, dass die Mauern der Burgruine insgesamt stabil sind. Jedoch hat sich der bei der Restaurierung verwendete feine Kalkmörtel an vielen Stellen aufgelöst, so dass insbeson-

dere am originalen Mauerwerk Steine ausbrechen können. Hier sind zudem auch Zerstörungen durch Frostsprengung zu beobachten. Als Ursache weist Obrecht auf den dichten Baumbestand in der Ruinenperipherie hin, der die Besonnung und damit das Austrocknen des Mauerwerkes verhindert, was im Winter Frostschäden an Mörtel und Steinen Vorschub leistet.

Die Gemeinde Füllinsdorf plant nun für das Jahr 2021 eine Sanierung der schadhaften Stellen am Mauerwerk. Dazu gehört die punktuelle Befestigung beziehungsweise der Ersatz von Mauersteinen, über weite Strecken aber auch eine Neuverfugung des Mauerwerks sowie der Mauerabdeckungen. Eine damals bei der Konservierung wegen eines Baumstrunks offen gelassene Bresche in der Ringmauer muss geschlossen werden. Und wichtig: Die gesamte Anlage ist freizuholzen.

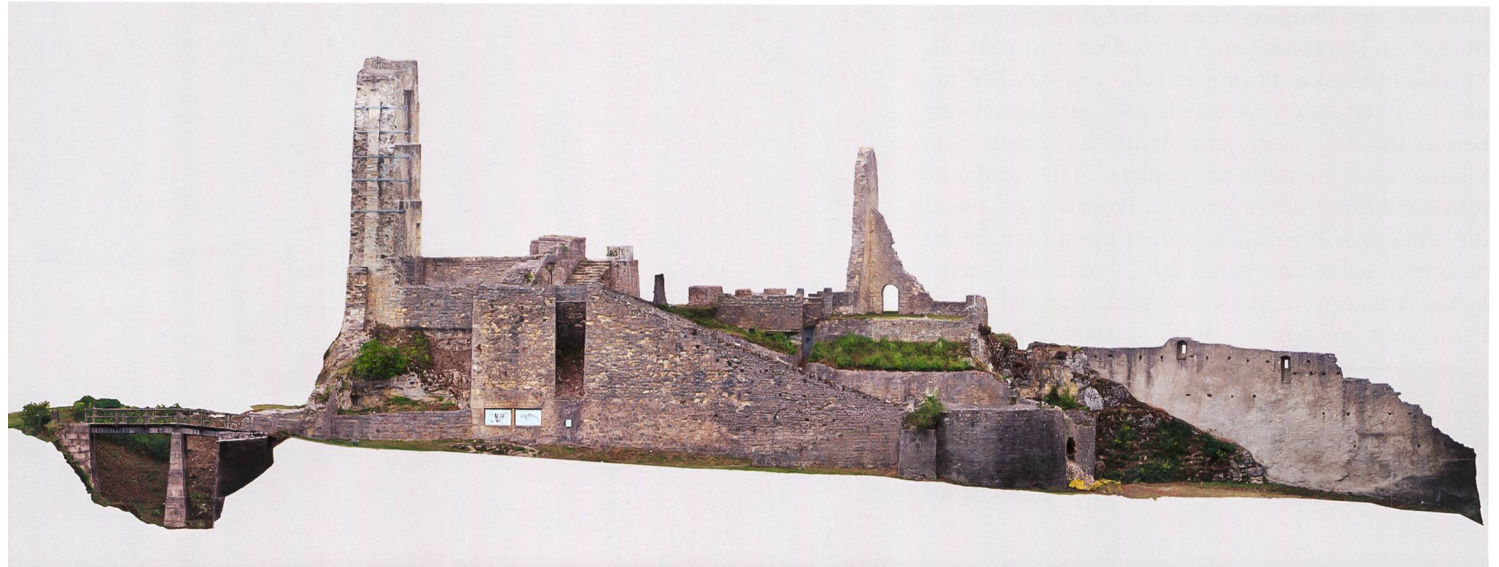
Das Siegel von 2011 ist zerbrochen: Am Fuss der Ringmauer offenbart sich der instabile Felsuntergrund der Farnsburg.

Schalenturm im östlichen Bering der Unterburg. Übereinstimmend dazu befanden die Spezialisten der Firma PNP Geologie und Geotechnik, dass die peripheren Bereiche des Burgfelsens grundsätzlich geologisch instabil sind und sich damit auch negativ auf die Baustatik des darauf errichteten Mauerwerks auswirken. Dies gilt insbesondere auch für das Westende der Schildmauer sowie die Ostflanke der Barbakane. Aufgrund der daraufhin anberaumten geologischen Sondierungen ist nun für all diese Ruinenpartien eine Sicherung mittels Bohrankern und Punktfundamenten ins Auge zu fassen.

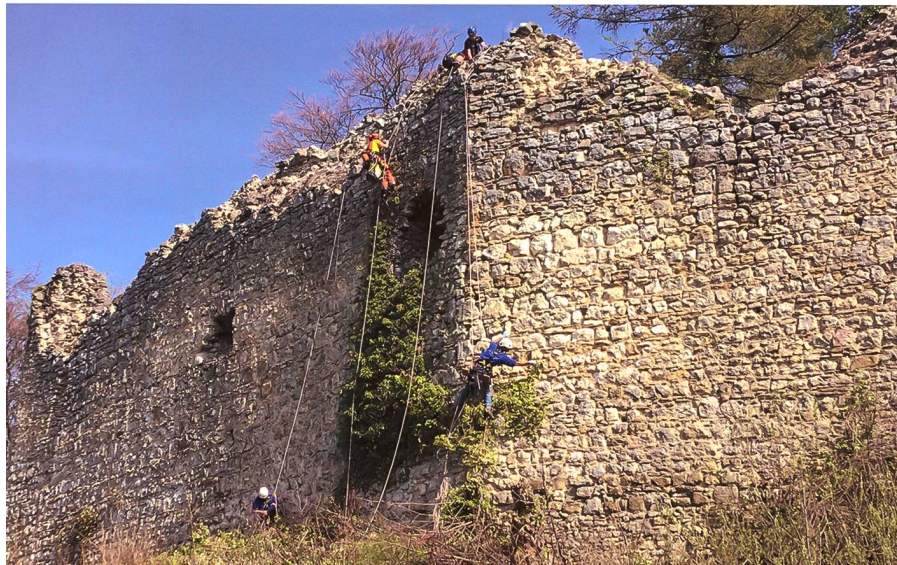
Höhenarbeiter befreien die Umfassungsmauer vom Bewuchs. Rechts die 2017 ausgebrochene Fensteröffnung beim Pavillon (Guth Naturstein GmbH)

Die idyllische Neu Schauenburg mit dem weithin sichtbaren neuzeitlichen Pavillon liegt auf einem isolierten Felskopf oberhalb von Frenkendorf und Pratteln. 2017 stürzte ein Teil des mittelalterlichen Mauerwerks beim Pavillon ein – dies nachdem bereits 2005 und 2009 im selben Bauabschnitt drei Mauerschäden partiell behoben werden mussten.

Das anschliessend vom erfahrenen Bauingenieur Josef Müller, Schubiger AG Luzern erstellte Gutachten attestierte dem Mauerbereich um den Pavillon einen besonders desolaten Zustand. Das von Müller für die gesamte Burgruine erarbeitete Sanierungskonzept legt fest, dass der Abschnitt um den Pavillon möglichst rasch in einer Teiletappe A,
