Artikel: Kathedrale St. Mariä Himmelfahrt in Chur : das hochgotische Kreuzigungsbild an der Ostaussewand des Altarhauses
Autor: Rampa, Ivano / Rutishauser, Hans
DOI: <https://doi.org/10.5169/seals-821226>

Kathedrale St. Mariä Himmelfahrt in Chur: Das hochgotische Kreuzigungsbild an der Ostausseiwand des Altarhauses

Ivano Rampa,
Hans Rutishauser

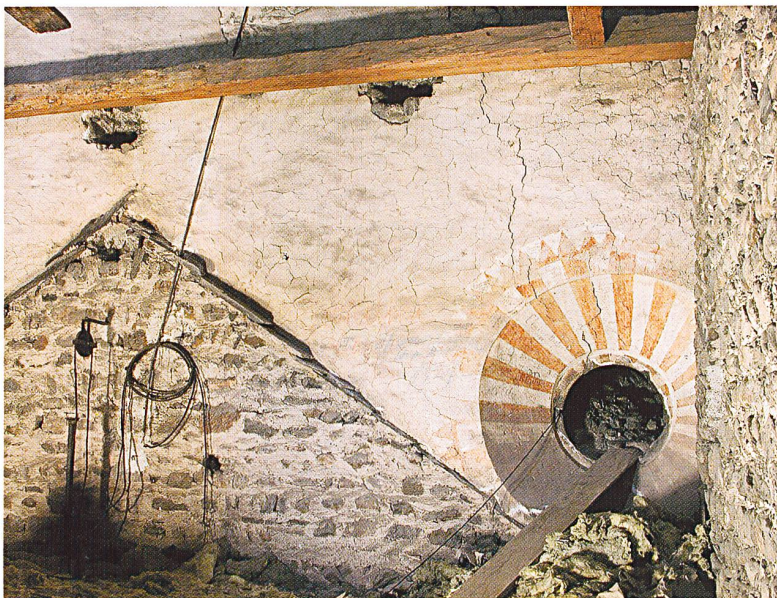
Im Zuge der erwähnten Renovationsarbeiten von 1957 hat Sulser den im Vergleich zu heute tiefer liegenden Giebelverlauf des romanischen Altarhauses, der sich übrigens auch im Dachraum des Altarhauses als deutliche Baunaht an der Ost- und Westwand

Abb. 73: Chur, Kathedrale St. Mariä Himmelfahrt. Dachraum über dem Altarhaus. Blick auf die Ostwand des Presbyteriums. Links ist die ursprüngliche Dachlinie des Altarhauses, rechts ein aussen ehemals sichtbares Rundfenster (Oculus) des Kirchenschiffes zu erkennen.

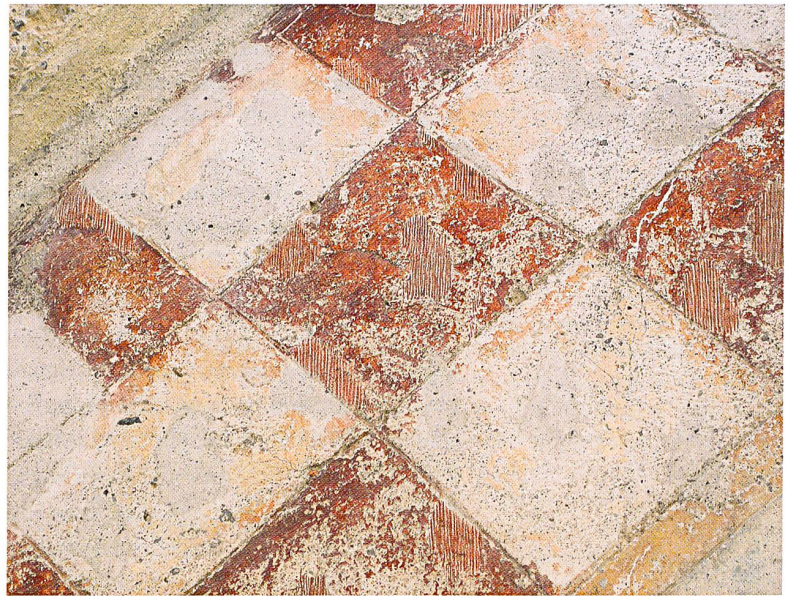
Abb. 79: Chur, Kathedrale St. Mariä Himmelfahrt, Altarhaus, Ostwand. Neue Kittungen und Trateggio-Retuschen in den Rotbereichen des Giebfrieses.

Farbliche Einstimmungen, d. h. Retuschen wurden nur auf neuen Putzoberflächen, vor allem auf den Pickelhiebkittungen vorgenommen. Weil die Retuschen am Äusseren witterungsbeständig sein müssen, wurde eine Mischung von Pigmenten (Farbpulver) mit Keim-Fixativ (einem Wasserglas) verdünnt mit Wasser verwendet. Dabei wurden nur jene Stellen retuschiert, welche die Lesbarkeit der Malerei auf grössere Distanz wesentlich verbesserten (Abb. 79). Diese Retuschen verbinden sich so intensiv mit den neuen Verputzoberflächen, dass sie bei Bedarf nur durch mechanisches Abschleifen zu entfernen wären.

Für die dunkleren Kittungen der Schlaglöcher im oberen Bereich der Wandmalerei hat man der oben beschriebenen Mörtelmischung einen Raumteil feinen rotbraunen Reichenauer Sand beigemischt. Die Anböschung des Putzes von 1811 längs der Giebellinie erfolgte mit einem Mörtel aus einem Teil Sumpfkalk und drei Teilen mittelfeinen, bräunlichen Reichenauer Sandes. Die Retuschen auf den neuen Kittungen der Pickelhiebe wurden mit kalkechten Pigmenten in einem Gemisch, das hälftig aus Wasser und aus Keim-Fixativ (Wasserglas) bestand, in feiner Tratteggio-Technik aufgemalt.
