Zeitschrift: Jahresberichte des Archäologischen Dienstes Graubünden und der Denkmalpflege Graubünden
Herausgeber: Archäologischer Dienst Graubünden; Denkmalpflege Graubünden
Band: - (2004)

Zur Restaurierung der Kapelle St. Bartholomäus in Riom-Parsonz, Salaschings

Marc Antoni Nay

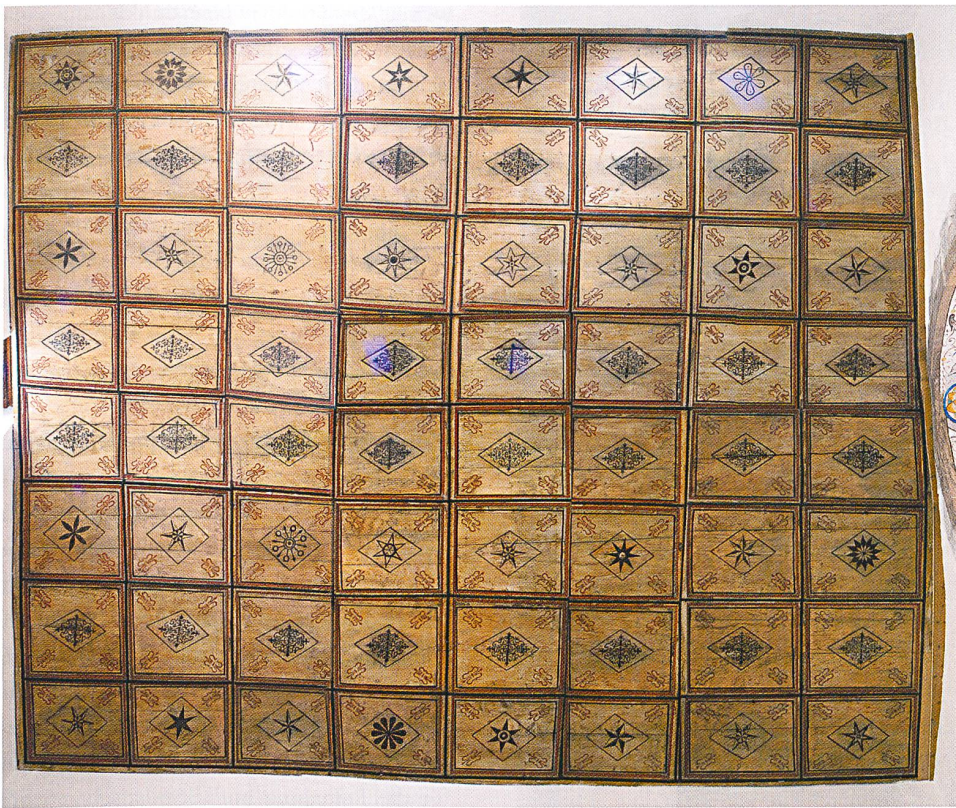
Abb. 83: Riom-Parsonz,
Salaschings, Kapelle
St. Bartholomäus. Felder-
decke im Schiff.

Die barocke Felderdecke im Schiff besass bei Restaurierungsbeginn einen Anstrich in gebrochenem Weiss. Dieser stammt möglicherweise aus der Renovationsphase 1904. Durch die weisse Oberfläche der Deckenfelder zeichnete sich eine Bemalung mit Rautenmuster ab. Die Bauherrschaft entschloss sich, probenhalber eine Tafel freizu-

Nach der Freilegung zeigt die Decke folgendes Bild (Abb. 83): Die einzelnen, durch profilierte Holzleisten definierten Felder weisen eine breite äussere Rahmenlinie in Rot auf. Das innere Feld hat einen Hintergrund aus naturbelassenem Holz. Es ist mit einer feineren schwarzen Linie eingefasst. In den Ecken

legen. Der von der Restaurierungsfirma Jörg und Curdin Joos, Andeer, durchgeführte Versuch zeigte ein gutes Ergebnis. Da der finanzielle Aufwand für eine komplette Aufdeckung der älteren Fassung die Mittel der Stiftung St. Bartholomäus überstieg, galt es, neue Geldquellen zu finden. Es wurden Gönner und Gönnerinnen gesucht (und gefunden), die bereit waren, die Kosten für eine oder mehrere der insgesamt 64 Tafeln zu übernehmen.

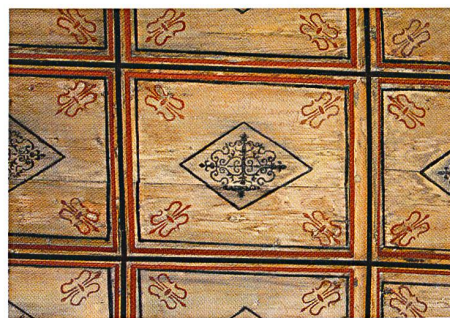
Abb. 84: Riom-Parsonz,
Salaschings, Kapelle
St. Bartholomäus. Felder-
decke im Schiff, Detail.

Kreuze auf, die auf die Deckenachsen ausgerichtet sind und deren Grundform durch eine auf der S-Volute basierende Dekoration überlagert wird (Abb. 84). Die Voluten sind mit Blattwerk verziert. Die Kreuzenden in der Längsachse weisen einen lilienförmigen Abschluss auf. Die Form der Motive und auch die Beschränkung auf die Farbe Schwarz erinnern an Grabkreuze aus derselben Zeit. Verwandte Schablonenmalereien treten auch in Füllungen barocker Kanzeln auf, dort sind sie aber meistens kleinteiliger. An die doppelte Mittelachse schliessen beidseits Zeilen mit Sternmotiven an, gefolgt von jeweils einer weiteren Zeile mit den Kreuzmotiven. Die äussersten Zeilen weisen wiederum Sternmotive auf. Während bei allen Feldern des komplexen volutenbesetzten Kreuzmotivs anscheinend dieselbe Schablone verwendet wurde, zeigen die Sterne einen grösseren Variantenreichtum. Bis auf sechs Ausnahmen sind es zwar durchgehend sechsstrahlige Gebilde, diese variieren aber untereinander stark. Häufig sind ihnen Kreise eingeschrieben, dreimal ein kleinerer Stern. Bei manchen

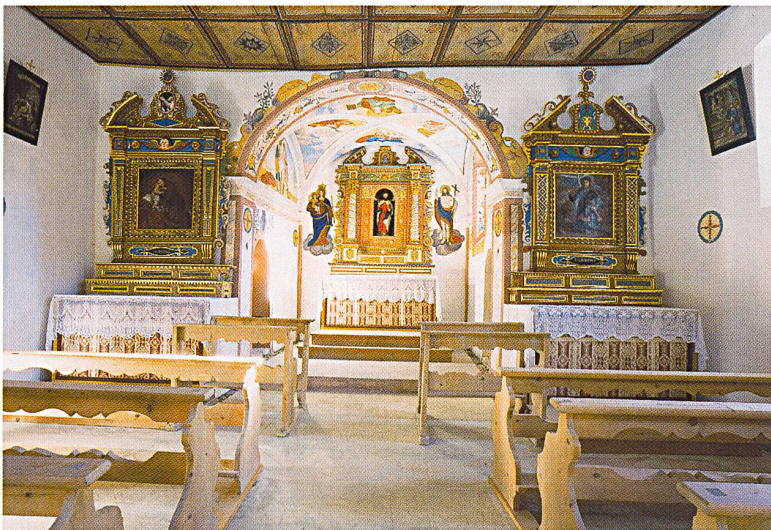
Abb. 85: Riom-Parsonz, Salaschings, Kapelle St. Bartholomäus. Blick in den Chor, nach der Restaurierung. Zustand 2004.

Die Seitenaltäre haben beide denselben Aufbau (Abb. 85): Über einem gemauerten Stipes steht jeweils ein hölzerner Aufsatz, der einen architektonischen Rahmen um

ein zentrales Altarbild formt. Dasselbe wird nämlich von zwei Pilastern gerahmt, die auf den Konsolen des Sockels liegen und über einem klassischen Gebälk gesprengte Giebel tragen, in welchen die Frontspitzbilder stehen. Die Altaraufsätze werden seitlich von volutenbesetzten Leisten begleitet, welche in Drachen- bzw. Greifenköpfen ihren oberen Abschluss finden. Der nördliche Seitenaltar zeigt im Altarblatt den hl. Antonius mit dem Jesuskind. Das annähernd quadratische Ölgemälde wird flankiert von Schuppenpilastern mit Kapitellen dorischer Ordnung. Im Giebel findet sich unter dem Kapuzineremblem die Inschrift «EXTESI/P.B.CAPUCC/1662» (Abb. 86). Das Altarblatt des südlichen Seitenaltars stellt den hl. Mauritius dar, kniend im Harnisch mit der Fahne in der rechten und dem Schild in der linken Hand. Das Gemälde wird flankiert von zwei Pilastern mit ionischen Kapitellen. Über dem Gebälk liegt im gesprengten Dreiecksgiebel eine rundbogige Tafel mit einer pflanzlichen Flachschnittdekoration. Die beiden Seitenaltäre wurden durch das Atelier Jörg und Curdin Joos, Andeer, wiederhergestellt. Sie weisen die für barocke Holzaufsätze unserer Region typische Fassung in Öl auf. Dahingegen besitzt der Hochaltar, welcher ebenfalls aus der Bauzeit stammt, eine Fassung auf Kaseinbasis. Während die Seitenaltäre von Blau- und Brauntönen dominiert werden, wobei letztere Edelhölzer imitieren, erscheint der Hochaltar farblich vielfältiger und plastisch stärker in den Raum greifend. Die zentrale Rundbogennische wird von einem rechteckigen Feld mit Flachschnittranken umfasst, welches von zwei auf vorkragenden Sockeln stehenden Säulen gerahmt wird, die von spiralförmigen, diamantbesetzten Bändern umschlungen sind. Die Kapitelle

Bei der Innenrestaurierung galt das Hauptaugenmerk der Ausstattung, deren Fassungen sich in einem labilen Zustand befanden, sowie der Sicherung der bemalten Putzschichten im Chor. Der Aufwand für eine Erhaltung der schadhaften Malschichten von 1904 an den Altären schien allen Beteiligten nicht gerechtfertigt. Als Alternativen blieben die Freilegung des Originals und die Rekonstruktion der Originalfassung über der Malschicht von 1904. Die Wahl fiel auf eine Mischung der beiden. Was nicht freige-

legt werden konnte, wurde mit einem dem Original entsprechenden Farbton überfasst. Einzelne geschnitzte Teile an den Altären mussten ergänzt werden.

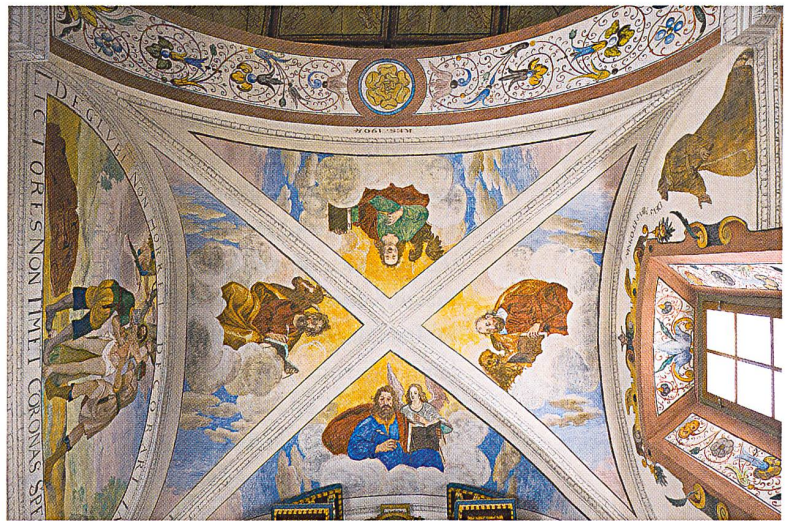
Abb. 88: Riom-Parsonz, Salaschings, Kapelle St. Bartholomäus. Chorgewölbe mit den vier Evangelisten von Johann Rudolf Sturn.

Die Malereien im Chor (Abb. 88 und 89) wurden von der Restauratorin Anita Wanner, Zürich, konserviert und restauriert. Die von 1904 stammenden Fassungen in Leimfarbe wurden bis auf die erwähnten Ausnahmen vollständig entfernt. Nachdem der Chorbogen durch einen Eingriff im Dachstuhl entlastet worden war, konnten die durch die zuvor übermässige Druckbelastung entstandenen Risse geschlossen, die Hohlstellen verfüllt und die Fehlstellen ergänzt werden. Unter der Übermalung hatten sich die originalen Malschichten in guter Qualität erhalten. Die qualitativsten Figuren sind wohl die vier Evangelisten im Chorgewölbe. Sie dürften von Johann Rudolf Sturn aus Feldkirch stammen. Auch die übrigen Malereien, insbesondere die Ranken am Chorbogen und in den Fensterleibungen, erinnern an Werke aus der Werkstatt Sturns, so etwa an diejenigen im benachbarten Mon¹⁴⁹. Bezüge bestehen aber auch zu Malereien der Werkstatt von Giovanni Battista Macholino aus dem Val San Giacomo (I) hinter dem Splügenpass. Im Schildbogen der nördlichen Chorwand ist das Martyrium des heiligen Bartholomäus dargestellt, während die gegenüberliegende Wand die Stigmatisation des heiligen Franziskus zeigt. Unterhalb letzterer findet sich eine Inschrift mit dem Datum 1662, welche mit der barocken Umgestaltung und Erneuerung des kleinen Gotteshauses in Zusammenhang steht. Ein erhöhter Freilegungsaufwand ergab sich im Bereich der Bartholomäus-Darstellung und

der darunter liegenden Türeinfassung, da dieselben mit Ölfarbe überfasst waren. Die Darstellungen des Auferstehungschristus und der Himmelskönigin an der Altarwand wurden in der Fassung von 1904 belassen, da die Übermalung nicht ohne weitgehende Zerstörung des Originals hätte entfernt werden können. Die Übermalung von 1904 ist unterhalb der Christus-Figur datiert und mit «Johan Gregor Dedual» signiert.

Ergänzungen der bestehenden Malschichten wurden notwendig im Bereich des Rollwerks am Chorbogen. Ebenfalls zur Rekonstruktion Zuflucht genommen wurde im Sockelbereich, wo auf Grund von Vergleichsbeispielen Lisenen und Türrahmen bis auf den Boden hinunter ergänzt wurden. Diese rekonstruierenden Massnahmen sollen dem dekorativen und architektonischen Rahmen der figürlichen Darstellungen im Gewölbebereich des Chors ihre ursprüngliche Stütze wiedergeben und den Baldachin-Charakter des Chors wiederherstellen.
