**Zeitschrift:** Jahresberichte des Archäologischen Dienstes Graubünden und der Denkmalpflege Graubünden  
**Herausgeber:** Archäologischer Dienst Graubünden; Denkmalpflege Graubünden  
**Band:** - (2004)

## Splügen, Ruine «Zur Burg»

Augustin Carigiet,  
Mathias Seifert

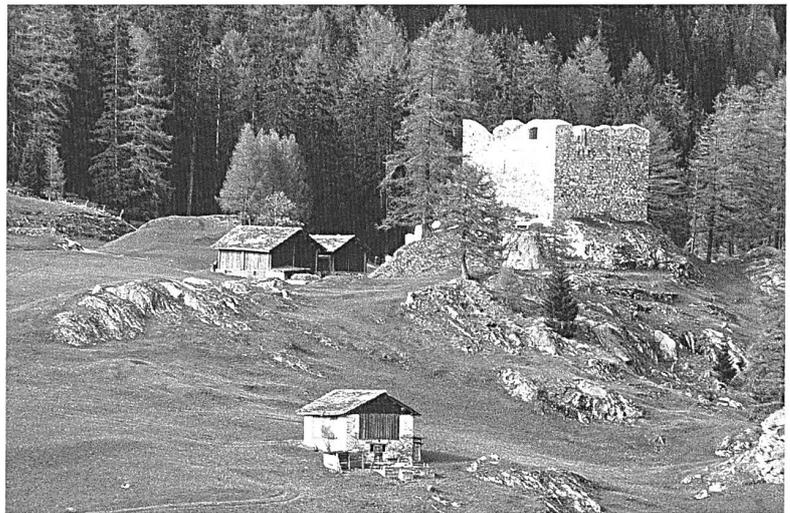
Abb. 95: Splügen, Ruine «Zur Burg». Der Palas. Zustand nach der Restaurierung 1993/94. Blick gegen Nordosten.

In den Jahren 1993/94 war die Burgruine von Splügen im Auftrag der Gemeinde Splügen einer Gesamtrestaurierung unterzogen worden (Abb. 94–96). Anlass dazu gab der drohende Verstoß eines Fensterbogens über der Westfassade und die akute Gefährdung der Besucher durch herabfallende Steine der Mauerkrone. Vorgängig zu den Sicherungsarbeiten, die unter der Leitung des Architekten und Burgenfachmanns Lukas Högl, Zürich, standen, wurde von der DPG eine Bauuntersuchung durchgeführt und eine Dokumentation erstellt. Die damals vorgenommene Altersbestimmung mit der Dendrochronologie, einer Methode zur

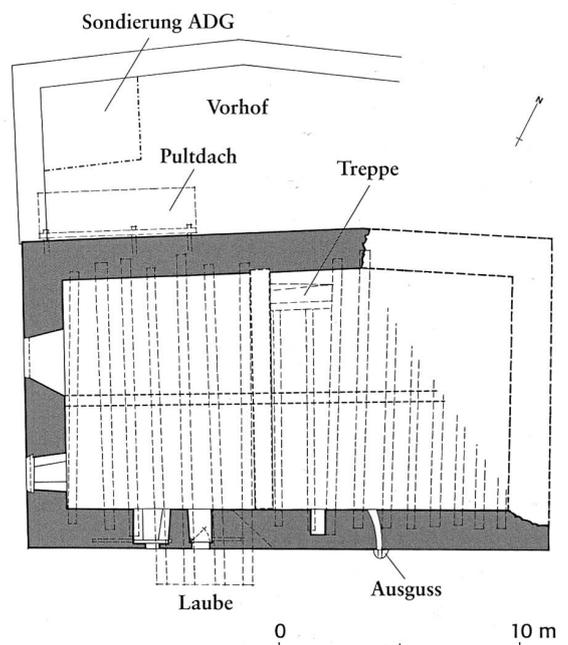
Abb. 98: Splügen, Ruine «Zur Burg». Palas. Grundriss 3. Geschoss. Mst. 1:300.

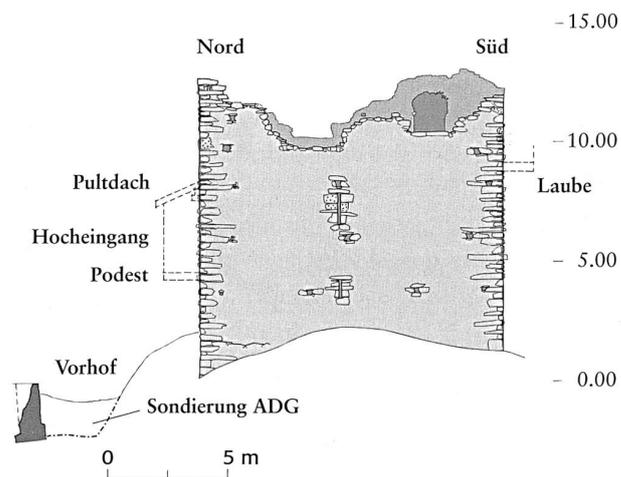
Abb. 100: Splügen, Ruine «Zur Burg». Palas. Ansicht Westfassade. Mst. 1:300.

Gegen Norden war der Palas durch einen 16 x 8 m grossen Vorhof, über den auch der Hocheingang zu erreichen war, gesichert (Abb. 97, 100 und 101). Die Ostmauer des Vorhofes, in der man das Eingangstor vermuten darf, ist nicht mehr vorhanden. Erhalten geblieben ist der nordwestliche Mauerwinkel auf eine Höhe von 2,5 m. Bei der im Innern des Vorhofes durchgeführten Grabung konnte unter einem 1,8 m mächtigen Paket von Mauerschutt als Benutzungsniveau ein Trampelboden nachgewiesen werden. Dieser war von einer Brandschuttschicht bedeckt, die in Zusammenhang mit der Zerstörung der Burganlage gesehen werden darf (siehe unten).

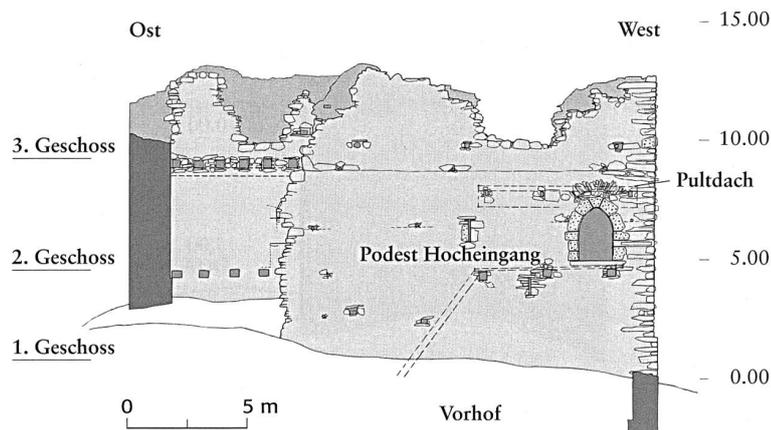
Abb. 102: Splügen, Ruine «Zur Burg». Palas. Ansicht Nordfassade. Mst. 1:300.

Pulldach bedecktes Podest erreichbar (Abb. 101 und 102). Vom Eingangsgeschoss führte eine Treppe entlang der Nordinnenwand ins dritte Geschoss. Hierbei handelt es sich um das eigentliche Wohngeschoss, die Räume in den beiden unteren Stockwerken dürften als Keller- und Lagerräume genutzt worden sein. Der westliche Raum des dritten Geschosses verfügte über zwei Fenster gegen Westen und ein weiteres Fenster gegen Süden, zwei davon besaßen Sitznischen. Beim Fenster der Süd- wand, das eine lichte Weite von 50 cm aufweist, sind die Gewände aus Tuffstein erhalten (Abb. 99). Östlich davon führte eine Türöffnung zu einer hölzernen Laube (Abb. 99 und 100). Hier dürfte sich auch der Abort befunden haben. Im östlichen Raum des Wohngeschosses befand sich die Küche. In der Süd- wand konnte ein steinerner Abwasserausguss mit Resten ei-

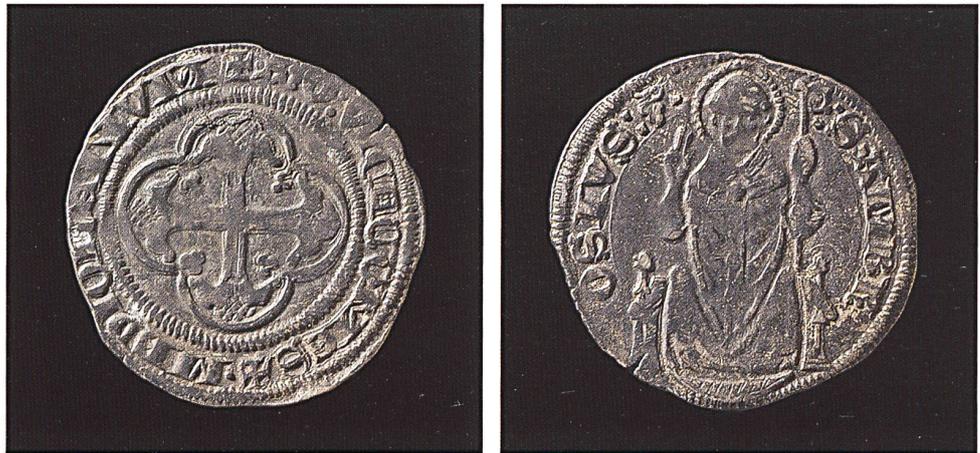
Abb. 104: Splügen, Ruine «Zur Burg». Vorhof. Aus dem Trampelniveau. Silbermünze, Vorder- und Rückseite: Grosso, Mailand, Azzone Visconti (1329-1339). Mst. 2:1.

Zur Datierung der Burganlage liegen aus den archäologischen Schichten einzelne Funde vor (Abb. 104–106). Auf dem Trampelboden im Vorhof lagen zwei Mailänder Münzen aus der ersten Hälfte des 14. Jahrhunderts (Abb. 104 und 105)<sup>153</sup>. Das Klingenfragment eines Dolches (?) und eine eiserne Geschosspitze (Armbrust, Bogen?) aus dem gleichen Fundzusammenhang sind nicht genauer als ins Spätmittelalter zu datieren (Abb. 106,1.2). Aus der darüber liegenden Zerstörungsschicht (Brandschutt) konnten Fragmente von Ofenkacheln geborgen werden. Darunter befindet sich eine grün glasierte Teller- oder Medaillonkachel

153 Grosso: 2,81 g; 26/24,6 mm; Stempelwinkel 90°. CNI V, 67,1. Denaro: 0,42 g; 15,4/14,1 mm; Stempelwinkel 90°. CNI V, 73,10. Bestimmung durch Yves Mühlemann, RM.

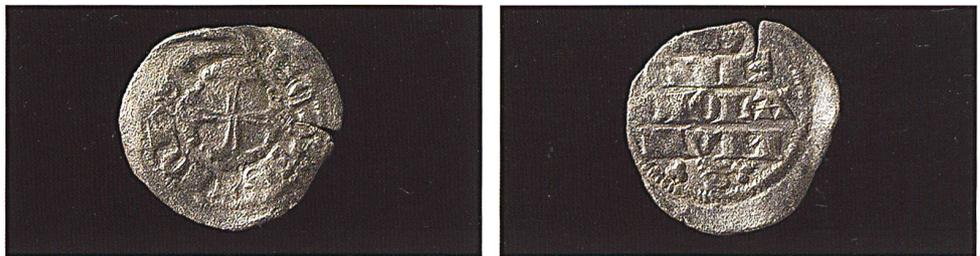
Abb. 105: Splügen, Ruine «Zur Burg». Vorhof. Aus dem Trampelniveau. Silbermünze, Vorder- und Rückseite: Denaro, Mailand, Giovanni Visconti (1349-1354). Mst. 2:1.

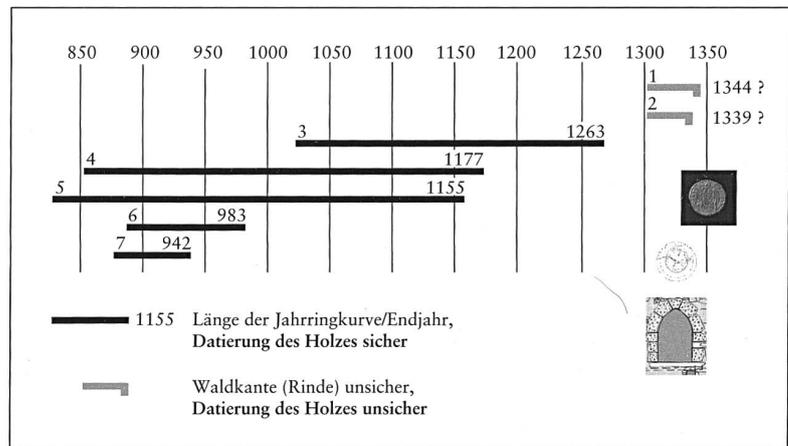
Abb. 107: Splügen, Ruine «Zur Burg». Übersicht der dendrochronologischen Daten und der typologisch datierten Baumerkmale und Funde.  
1, 2 Gerüsthölzer; 3-7 Balken.

balken (Lärchen) und an zwei Gerüsthölzern (Fichten) Proben entnommen. Fünf Balkenstümpfe konnten einwandfrei datiert werden. Abb. 107 zeigt die grosse Streuung der Endjahrdaten der Hölzer. Diese verfügen alle nur über Kernholz, d. h. eine unbestimmte Anzahl Kernholz- und Splintholzringe bis zur Rinde fehlt infolge der Be-

arbeitung und Verwitterung der Hölzer. Der jüngste Kernholzring des Balkens Nr. 3 stammt aus dem Jahr 1263 (Abb. 107,3). Wie viele Jahrringe bis zur Rinde noch zuzurechnen sind, ist nicht befriedigend abzuschätzen. Bei Lärchen mit äusseren Kernholzringbreiten wie im vorliegenden Fall ist von 25 und 35 Splintholzringen nach dem Kernholz auszugehen. Damit liegt das früheste mögliche Fälldatum des verwendeten Stammes in der Zeit zwischen 1288 und 1298. Der Versuch, die Jahrringkurven der beiden Gerüsthölzer, die zwar nur über 39 und 43 Jahrringe verfügen, aber miteinander eindeutig synchronisieren, in den Zeitabschnitt 1285–1300 zu datieren, schlug fehl. Es fand sich keine nur annähernd übereinstimmende Deckungslage. Weitet man den in Frage kommenden Zeitbereich bis in die Mitte des 14. Jahrhunderts – aus dem auch die Funde stammen – aus, zeigt sich auf vier datierten Sequenzen eine zwar nicht eindeutige, aber optisch mögliche Datierungslage für das Endjahr 1344 (Abb. 107,1.2). Da diese Datierung nicht zweifelsfrei ist, kann sie vorläufig nur als unsicher bewertet werden (B-Korrelation).
