**Zeitschrift:** Jahresberichte des Archäologischen Dienstes Graubünden und der Denkmalpflege Graubünden  
**Herausgeber:** Archäologischer Dienst Graubünden; Denkmalpflege Graubünden  
**Band:** - (2004)

**Artikel:** Avers, Madris, Wohnhaus Nr. 163 : die "museale" Erhaltung eines Bauernhauses  
**Autor:** Mattli, Peter  
**DOI:** <https://doi.org/10.5169/seals-821231>

## Avers, Madris, Wohnhaus Nr. 163: Die «museale» Erhaltung eines Bauernhauses

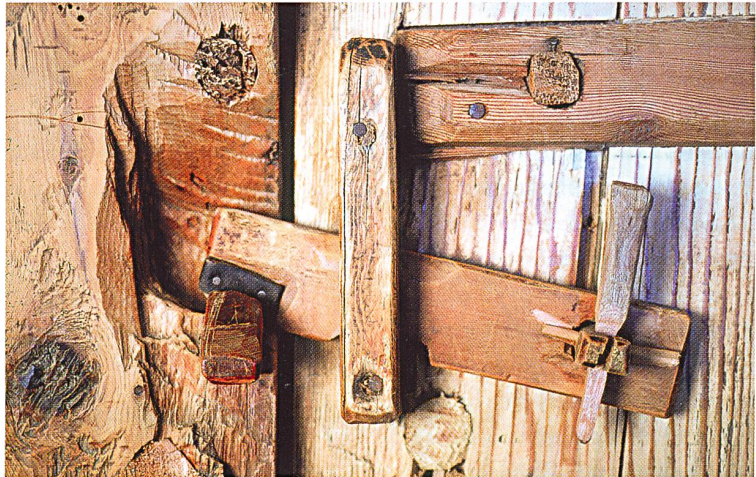
Abb. 125: Avers, Madris,  
Haus Nr. 163. Türdetail.

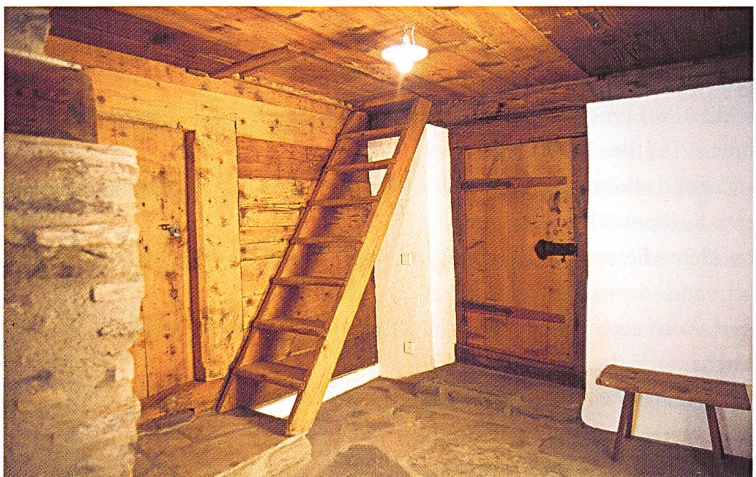
Abb. 127: Avers, Madris,  
Haus Nr. 163. Vorraum im  
Erdgeschoss mit rekon-  
struierter Stiege ins Ober-  
geschoss.

Das Obergeschoss war seit 1960 über eine Treppe in der Küche erschlossen. Der originale Aufgang befand sich im Vorraum links des Eingangs an der Strickwand zur Stube und führte in einen Mittelkorridor. Die gestrickten Kammern an der Talseite bilden eine konstruktive Einheit mit den darunterliegenden Stuben, die zwei Räume westlich des Korridors sind in Ständertechnik auf den gemauerten Unterbau gesetzt. Die Kammer über der Stube wurde nachträglich leicht erhöht, hat sich ansonsten aber original erhalten. Wie die Nebenkammer zeigt sie die blossen Strickwände.

Der Eigentümer, Peter J. Richner, Zürich, wollte den weitgehend authentischen Zustand des Hauses bewahren und wo nötig den Originalzustand wiederherstellen. So wurden sämtliche Einbauten von 1960 entfernt, auch die noch funktionstüchtige Treppe in der Küche; im Vorraum wurde dafür die einfache Holzstiege ins Obergeschoss rekonstruiert. Mit Ausnahme einer Isolierung der Kellerdecke wurde auf sämtliche wärmetechnischen Sanierungen verzichtet. Dies war möglich, weil vorerst nur eine Sommernutzung vorgesehen ist. Das Holzwerk wurde abgewaschen und ergänzt, das Stubenbuffet und weitere Möbel restauriert, der Stubenofen als einzige Wär-
