**Artikel:** Travaux de construction et d'assainissement : Lac de Lucelle - assainissement 1975

# Travaux de construction et d'assainissement

## Lac de Lucelle - Assainissement 1975

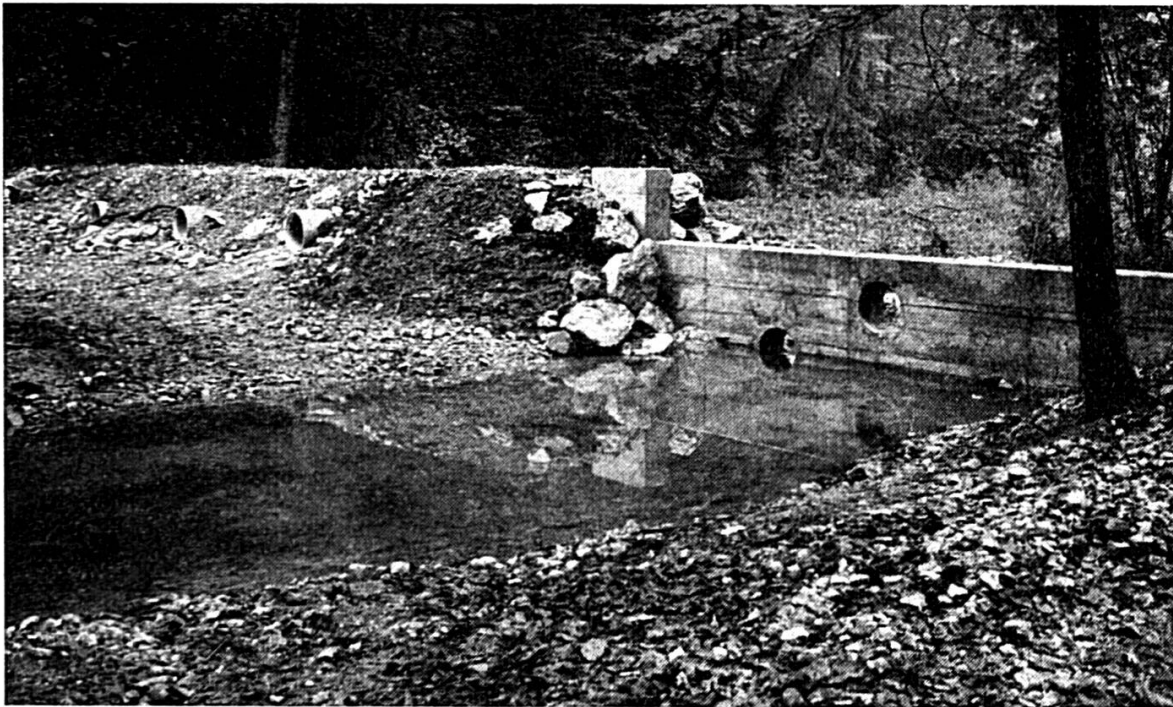
Cliché ADIJ No 722

Lac de Lucelle, piège à gravier vu de l'amont.

Il a pour but de retenir une bonne partie des sédiments que charrie la Lucelle et de retarder ainsi l'enlèvement du lac. La conception très simple de l'ouvrage est la suivante :

- Le vallon au fond duquel coule la Lucelle est barré par un mur de 1 m. 40 de haut et de 12 m. de long ;

il est prolongé par une digue de 18 m. de long.

- Des ouvertures sont pratiquées dans le mur et dans la digue pour permettre le passage de la Lucelle en période normale.
- En cas de crue, les ouvertures sont insuffisantes et la Lucelle passe par-dessus le mur ; il se forme ainsi un petit lac en amont, la vitesse du courant est ralentie, ce qui permet à une partie des sédiments de se déposer.
- Le piège à gravier est situé à un endroit d'accès aisé, ce qui facilitera son curage.
