**Zeitschrift:** Archäologie Graubünden. Sonderheft  
**Herausgeber:** Archäologischer Dienst Graubünden  
**Band:** 2 (2013)

**Artikel:** Die Kirchen von Tamins : die Ergebnisse der archäologischen Untersuchungen in der evangelisch-reformierten Kirche  
**Autor:** Seifert, Mathias / Jecklin-Tischhauser, Ursina / Mühlemann, Yves  
**Kapitel:** Umfang der archäologischen Untersuchungen  
**DOI:** <https://doi.org/10.5169/seals-871034>

# Umfang der archäologischen Untersuchungen

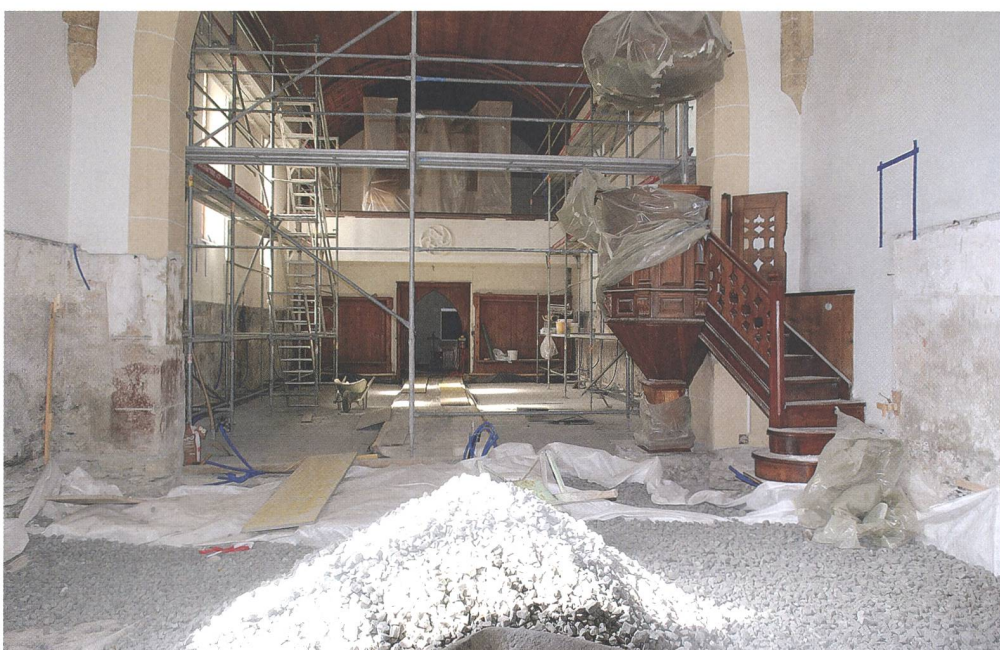
**Abb. 6:** Tamins, evangelisch-reformierte Kirche. Renovation 2010/11. Die Betonplatten links und rechts des Mittelgangs im Schiff sind gegossen. Im Chor wird die Dämmschicht aus Glasschaum (Misapor) aufgetragen, bevor der Betonguss folgt. Blick gegen Westen.
