**Zeitschrift:** Archäologie Graubünden. Sonderheft  
**Herausgeber:** Archäologischer Dienst Graubünden  
**Band:** 2 (2013)

**Artikel:** Die Kirchen von Tamins : die Ergebnisse der archäologischen Untersuchungen in der evangelisch-reformierten Kirche  
**Autor:** Seifert, Mathias / Jecklin-Tischhauser, Ursina / Mühlemann, Yves  
**Kapitel:** Die Wandmalereien der Rhäzünser Meister  
**DOI:** <https://doi.org/10.5169/seals-871034>

# Die Wandmalereien der Rhäzünser Meister

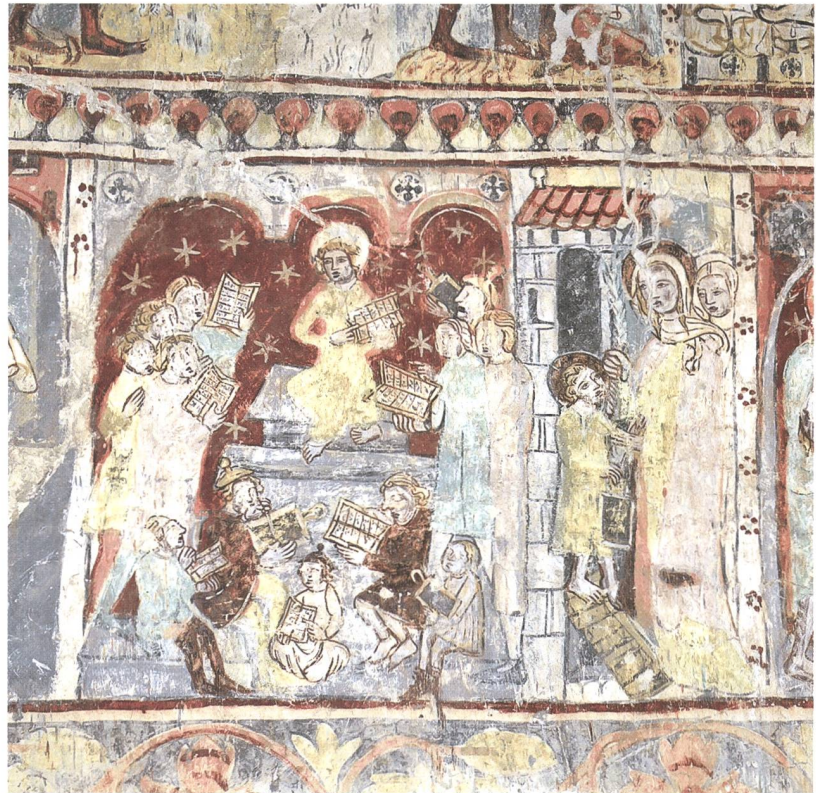
**Abb. 38:** Rhäzüns, Kirche St. Georg, Westwand mit Malereien des 14. Jahrhunderts. Das Wellenband und die Rahmenbänder sind mit denjenigen der Kirche 3 in Tamins beinahe identisch. Höhe des Feldes 1,3 m.

Das Wellenband unter der Kreuzigungs-szene an der Südwand von St. Georg ist mit dem fragmentierten Wellenband von Tamins praktisch identisch **Abb. 38**. Die Wellen liegen vor schwarzem Grund, die aufsteigende Welle ist jeweils in drei abgestuften Rottönen, die absteigende Welle mit orangen<sup>21</sup> Farbtönen ausgemalt. Die einzelnen Wellen sind weiss konturiert, zwischen ihnen liegen jeweils drei weisse Punkte. Das Wellenband wird sowohl in Rhäzüns als auch in Tamins oben und unten von einem weissen, roten und schwarzen Streifen (in derselben Reihenfolge) eingerahmt. In beiden Fällen eröffnet sich über dem gerahmten Wellenband eine Bildzone mit figürlichen Darstellungen.

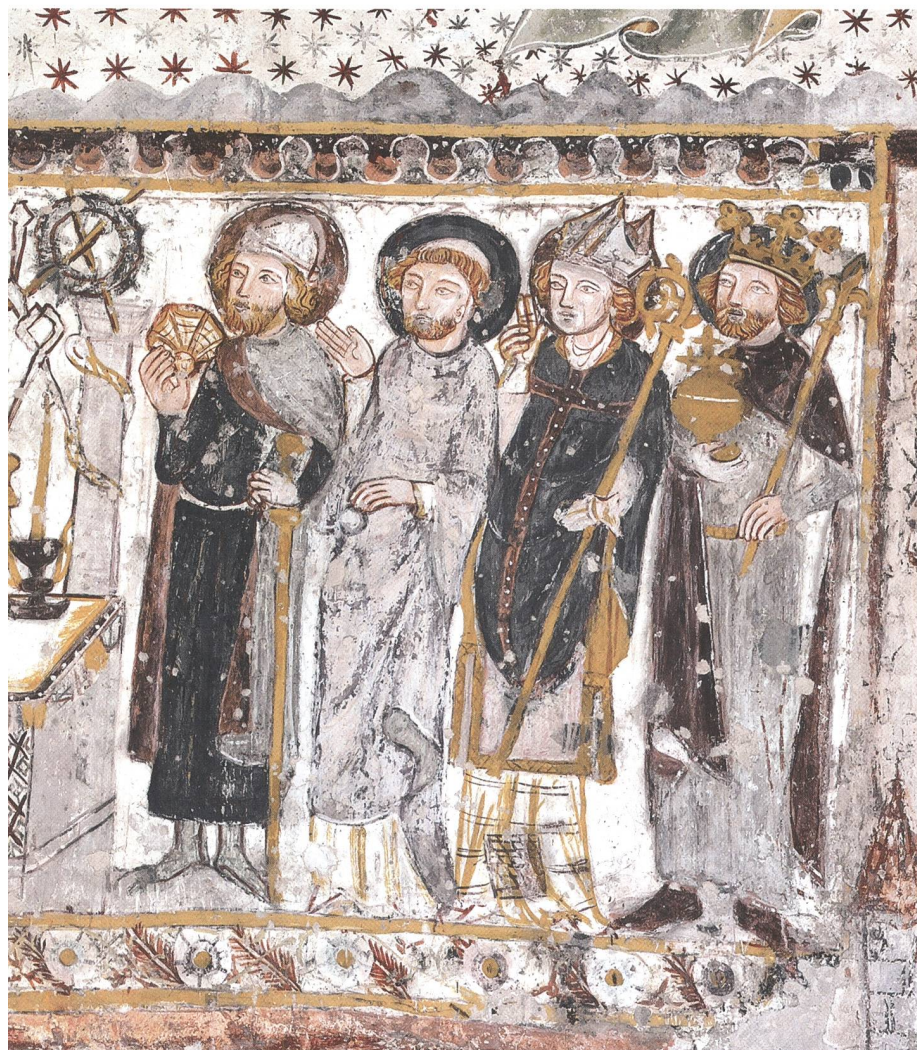
**Abb. 39:** Rhäzüns, Kirche St. Georg, Nordwand mit Malereien des 14. Jahrhunderts. Wellenband jedoch mit anderer Rahmung als in Kirche 3 von Tamins. Dafür sind hier die drei weissen Punkte zwischen den Wellen wie beim Band von Tamins deutlich zu sehen. Sehr ähnlich sind auch die Köpfe der Figuren mit ihren gelben, etwas wild anmutenden Gesichts- und Haupthaaren. Höhe des Feldes 1,3 m.

Das Gittermuster auf einigen Fragmenten von Tamins findet sich in der Rhäzünser Kirche St. Georg auf einem Altartuch wieder, die plastisch ausgeformte Blume ist in ähnlicher Weise auf den bekrönten Häuptern zu erkennen **Abb. 39**.
