Artikel: Tomils, Sogn Murezi : ein kirchliches Zentrum im frühmittelalterlichen Graubünden [1: Kapitel 1-7]
Autor: Jecklin-Tischhauser, Ursina / Häberle, Simone / Hitz, Florian
Kapitel: 7: Anlage 2b : Bau der Kirchenannexe Ende des 7. Jahrhunderts
DOI: <https://doi.org/10.5169/seals-871050>

Anlage 2b: Bau der Kirchenannexe 7

Ende des 7. Jahrhunderts

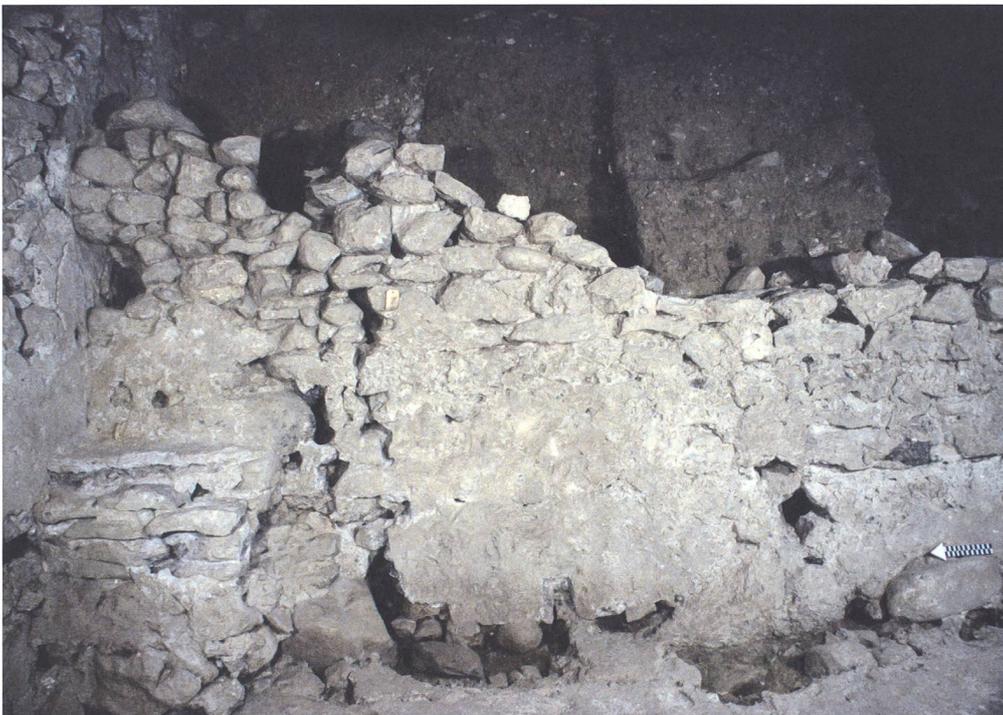
Abb. 140: Tomils, Sogn Murezi. Südannex E. Blick an die nördliche Hälfte der Ostmauer (1029).

Die Ostmauer (1029) ist heute noch beinahe über ihre ursprüngliche Länge von 6,20 m und mit einer maximalen Höhe von 1,90 m vorhanden **Abb. 139; Abb. 140**. Direkt im Anschluss an die Kirchenmauer (979) hat sie sich über eine Länge von 90 cm nur noch mit einer Höhe von 60 cm erhalten, denn in der ersten Hälfte des 9. Jahrhunderts wurde das Mauerwerk an der Stelle für einen Treppenaufgang ins Obergeschoss herausgebrochen (vgl. **Kap. 10.4.2**). Die Stärke der Ostmauer (1029) beträgt 50–60 cm. Im Norden stößt sie an die bereits existierende Kirchenmauer (979), gegen Süden war sie mit der

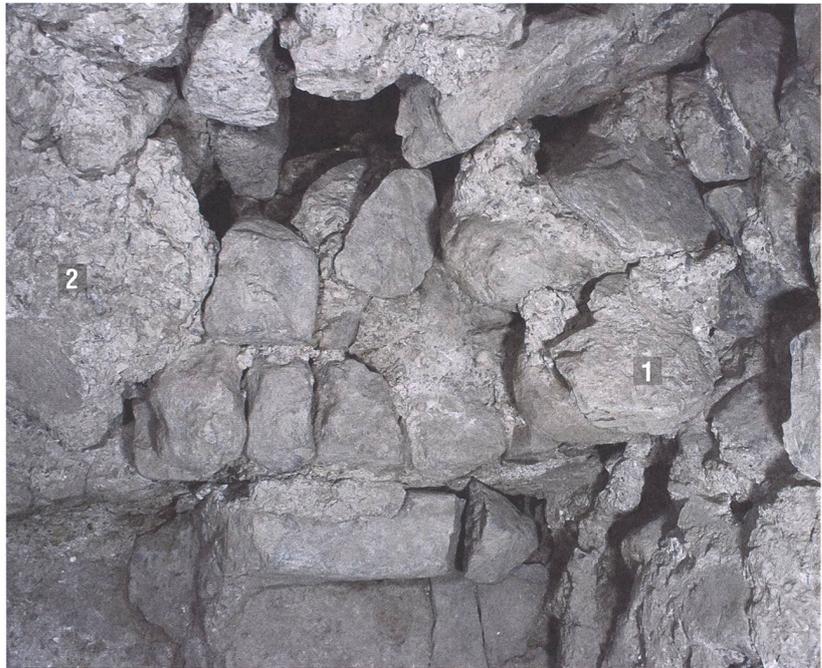
Abb. 146: Tomils, Sogn Murezi. Südannex E. Blick auf die Sitzbankreste (1046) in der Südostecke: 1 Sitzbank, 2 Flickmauerwerk (1051) der Sitzbank. Blick nach Osten.

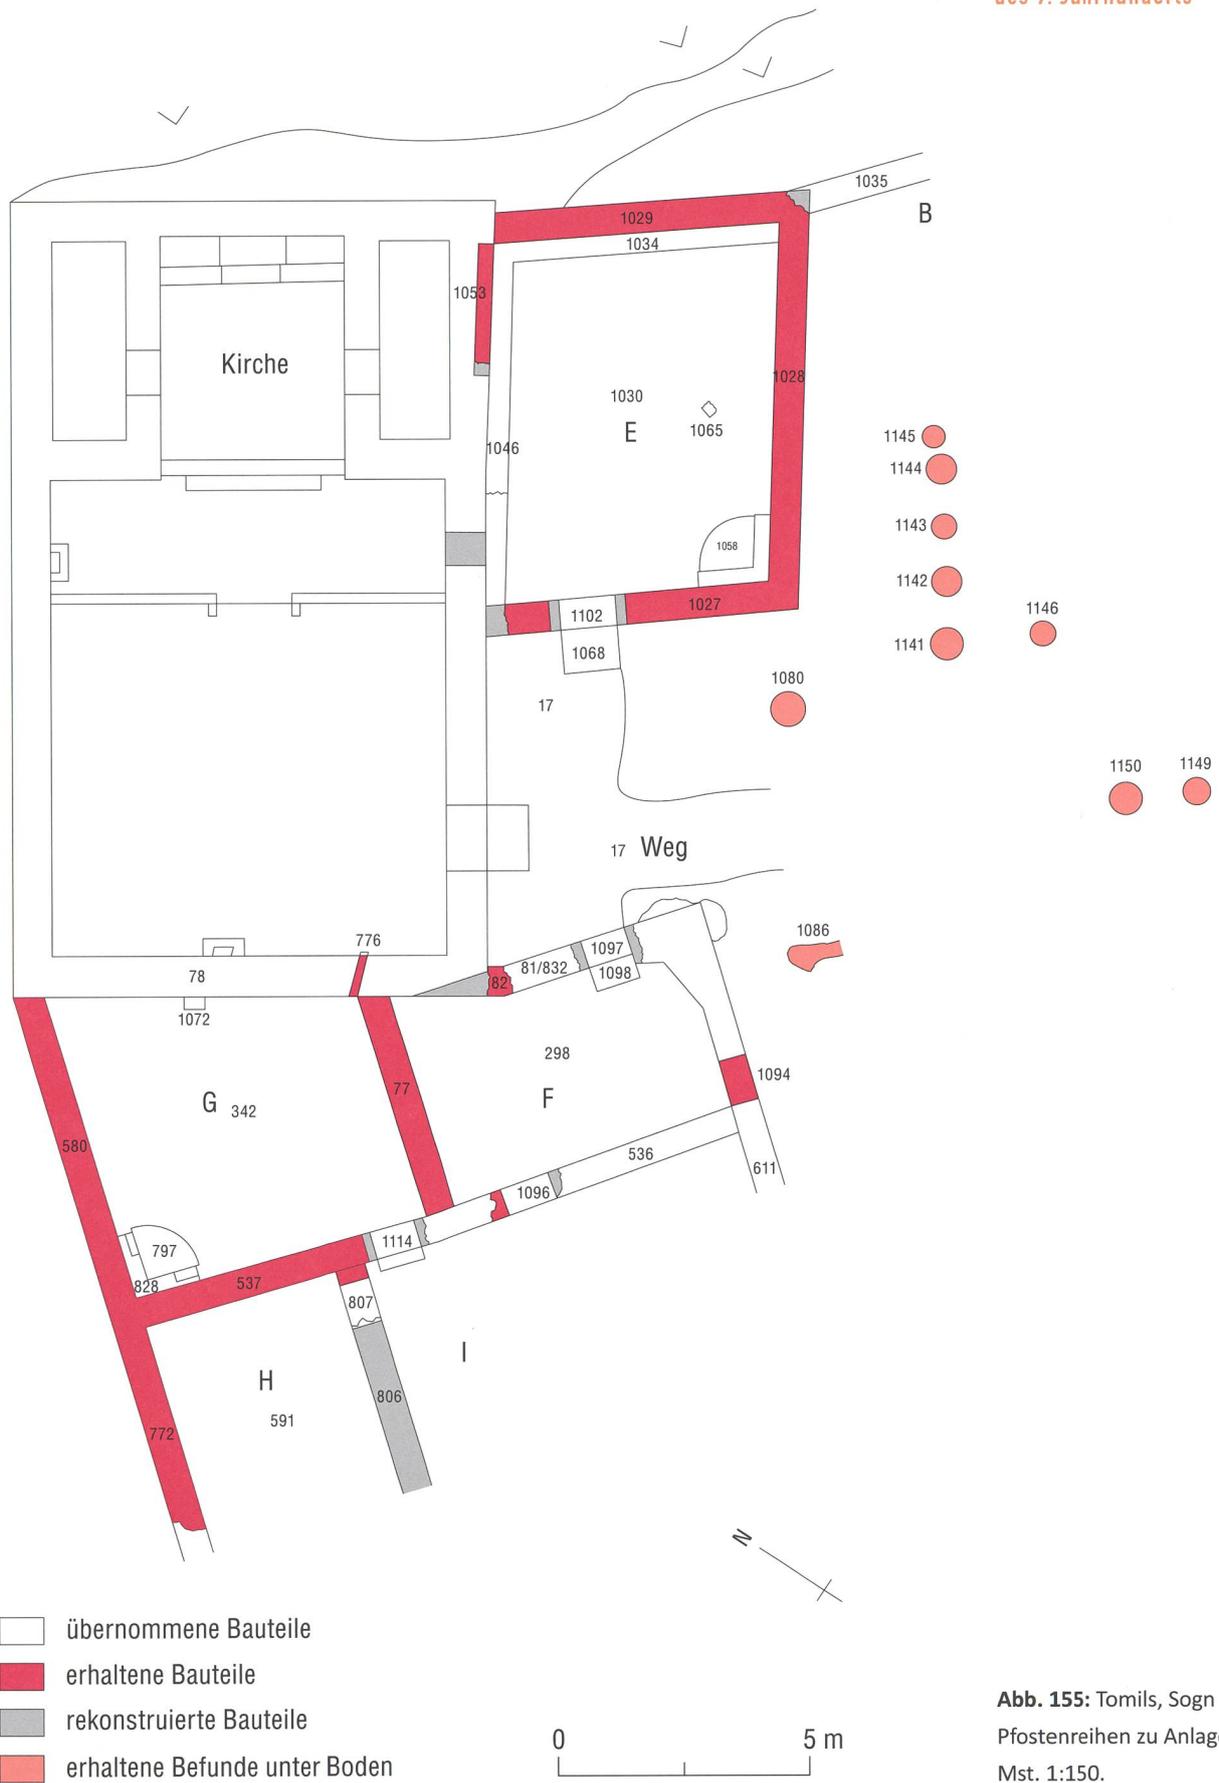
Abb. 155: Tomils, Sogn Murezi. Pfostenreihen zu Anlage 2b. Mst. 1:150.

Rund 2,50 m von der Südmauer (1028) des Südannexes E entfernt wurden fünf Pfostengruben (1141–1145) festgestellt **Abb. 155**; **Abb. 156**. Ihr Ausgangsniveau ist nicht mehr erhalten, sie verlaufen jedoch

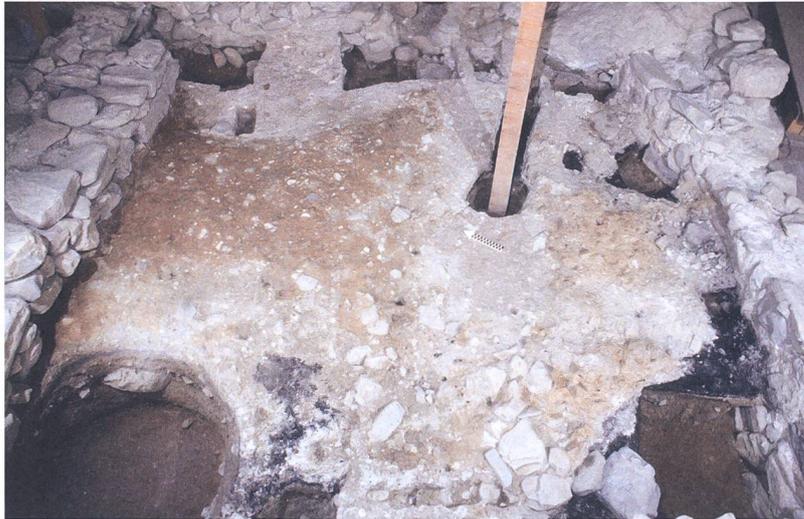
Abb. 170: Tomils, Sogn Murezi.
Westannex, Raum F. Isolations-
schicht aus Asche und Holz-
kohle (767). Blick nach Norden.

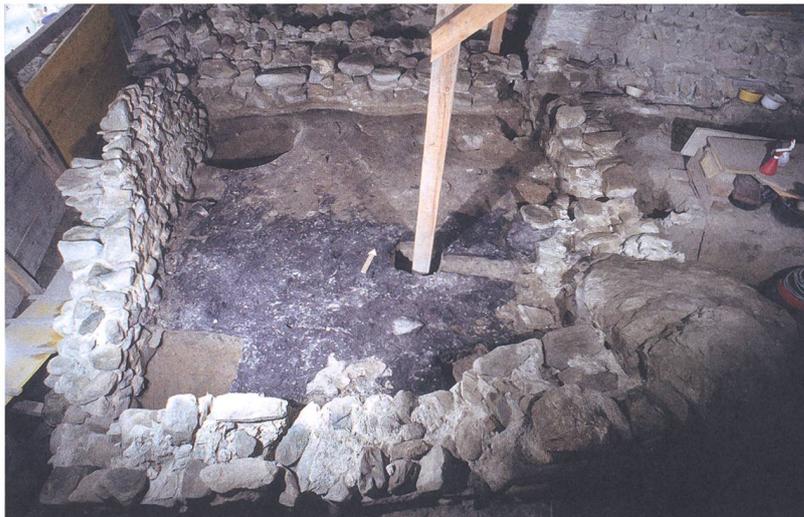
Abb. 171: Tomils, Sogn Murezi.
Westannex, Raum F. Profil
mit Lehm Boden (298) über
der asche- und holzkohlehal-
tigen Isolationsschicht (767).
Rechts im Bild die niederge-
legte Nordmauer (338) von
Gebäude C, über die anschlie-
ssend die Bodenkonstruktion
(298) von Raum F verlegt wor-
den ist. Blick nach Westen.

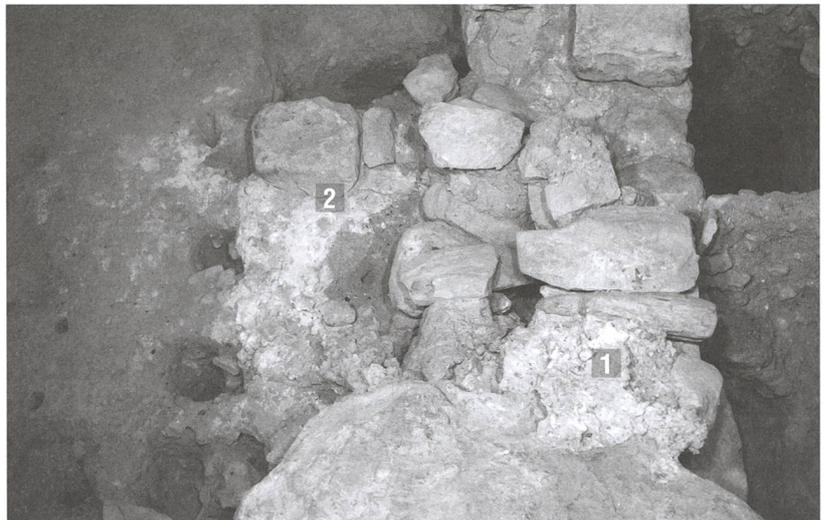
Abb. 172: Tomils, Sogn Murezi. Westannex, Raum F. **1** Reste des Einganges (1097) und **2** der vorgelagerten Stufe (1098). Blick nach Norden.

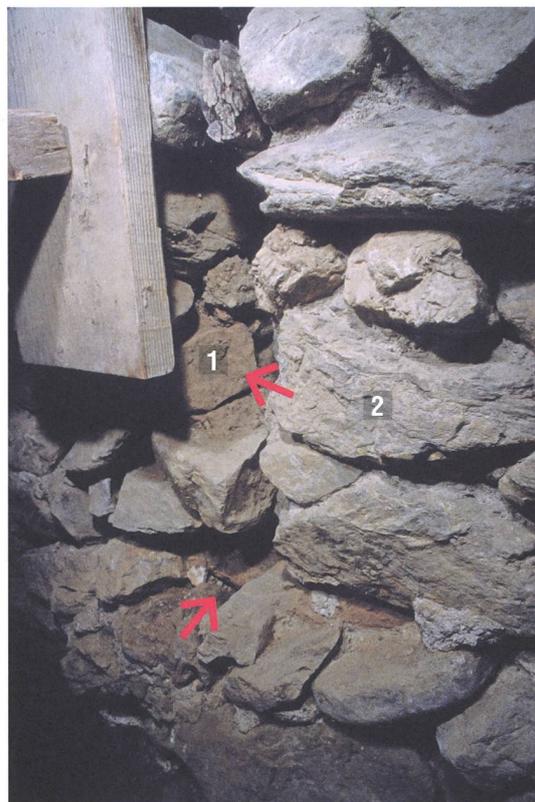
Abb. 173: Tomils, Sogn Murezi. Westannex, Raum F. Die Westmauer (536) mit **1** der Öffnung (1096). Gut zu erkennen ist das nördliche Gewände (Pfeile). **2** Zumauerung (1095). Blick nach Nordosten.

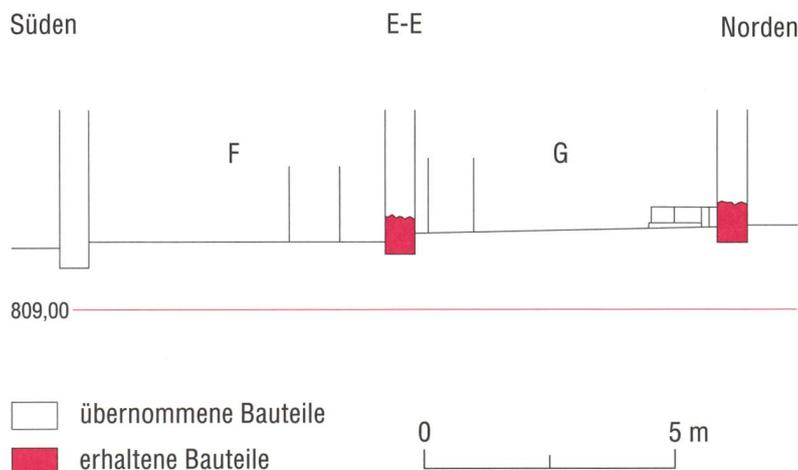
Abb. 174: Tomils, Sogn Murezi. Anlage 2b. Westannex. Schnitt E-E durch die Räume F und G (vgl. **Abb. 135**). Blick nach Westen an die beiden Durchgänge zum Hof I und die Feuerstelle in der Nordwestecke von Raum G. Mst. 1:150.

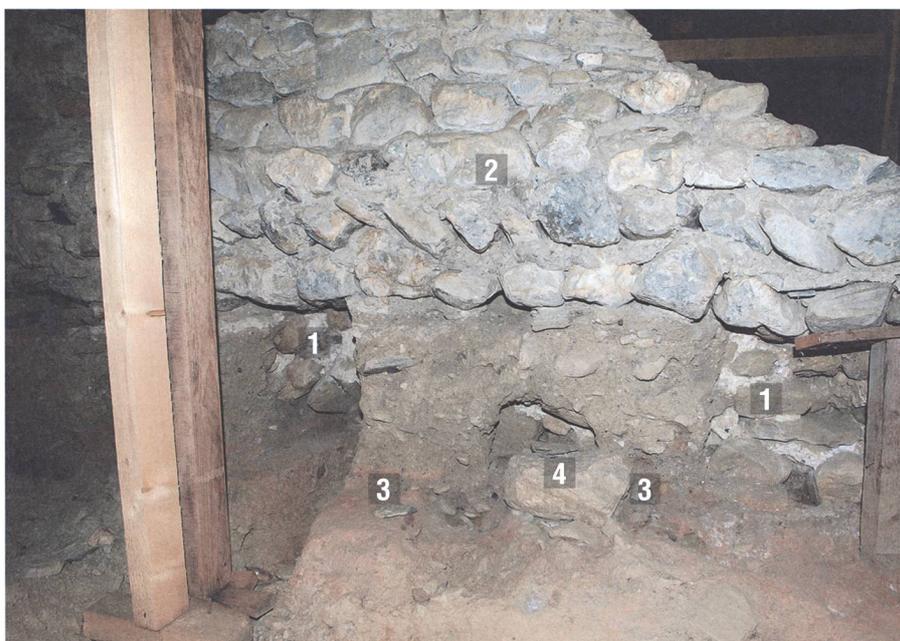
Abb. 175: Tomils, Sogn Murezi. Westannex, Raum G. 1 Kirchenwestmauer (78) (um 650), 2 Kirchenwestmauer (71) (2. Hälfte 11. Jahrhundert), 3 Lehmbofen (342), 4 Fundament (1072). Blick nach Nordosten.

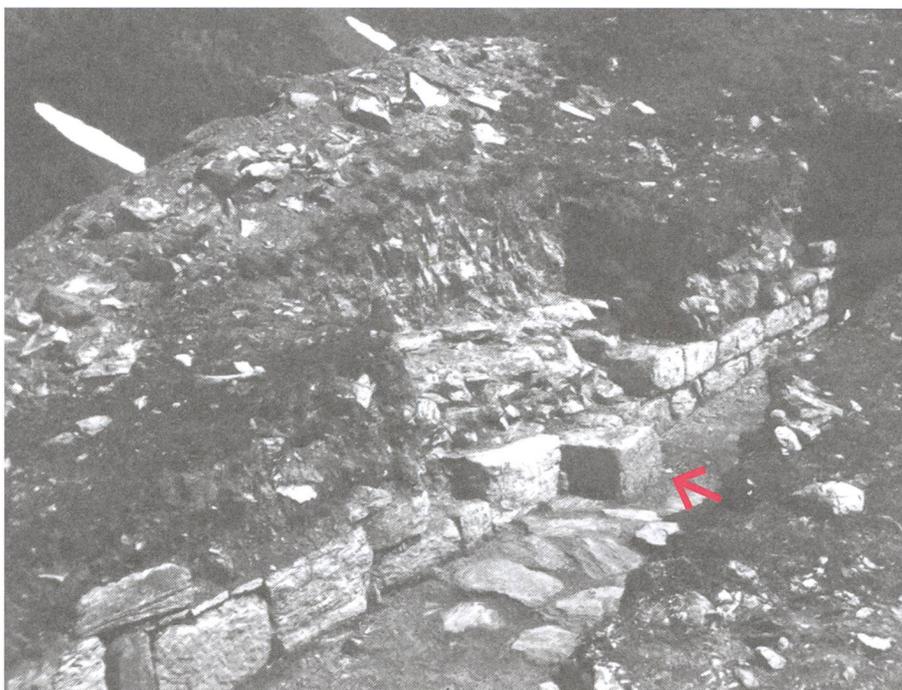
Abb. 176: Bivio, Septimerpass Hospiz. Gebäude A (vgl. **Abb. 189**). Fundament an der Nordwand (Pfeil). Blick nach Nordosten.

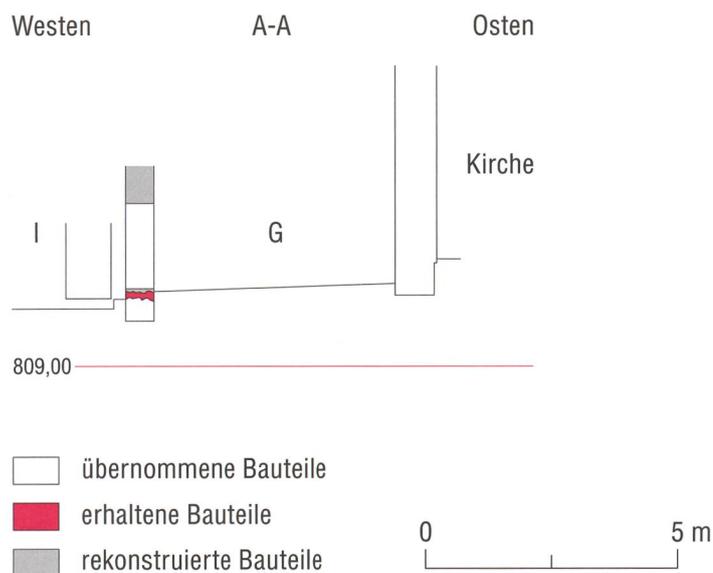
Abb. 177: Tomils, Sogn Murezi. Anlage 2b. Westannex. Schnitt A-A (vgl. **Abb. 135**) durch Raum G und dessen Eingang (1114) mit Hof I im Westen und der Kirche im Osten. Blick nach Norden an den Eingang zu Raum H. Mst. 1:150.

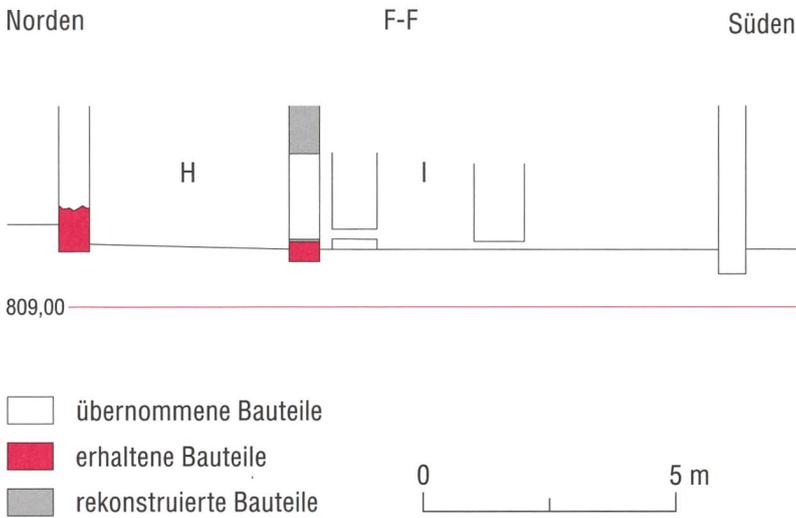
Abb. 180: Tomils, Sogn Murezi. Anlage 2b. Westannex. Schnitt F-F (vgl. **Abb. 135**) durch den Raum H und dessen Eingang (807) und den Hof I. Blick nach Osten an die Eingänge zu Raum F und G. Mst. 1:150.

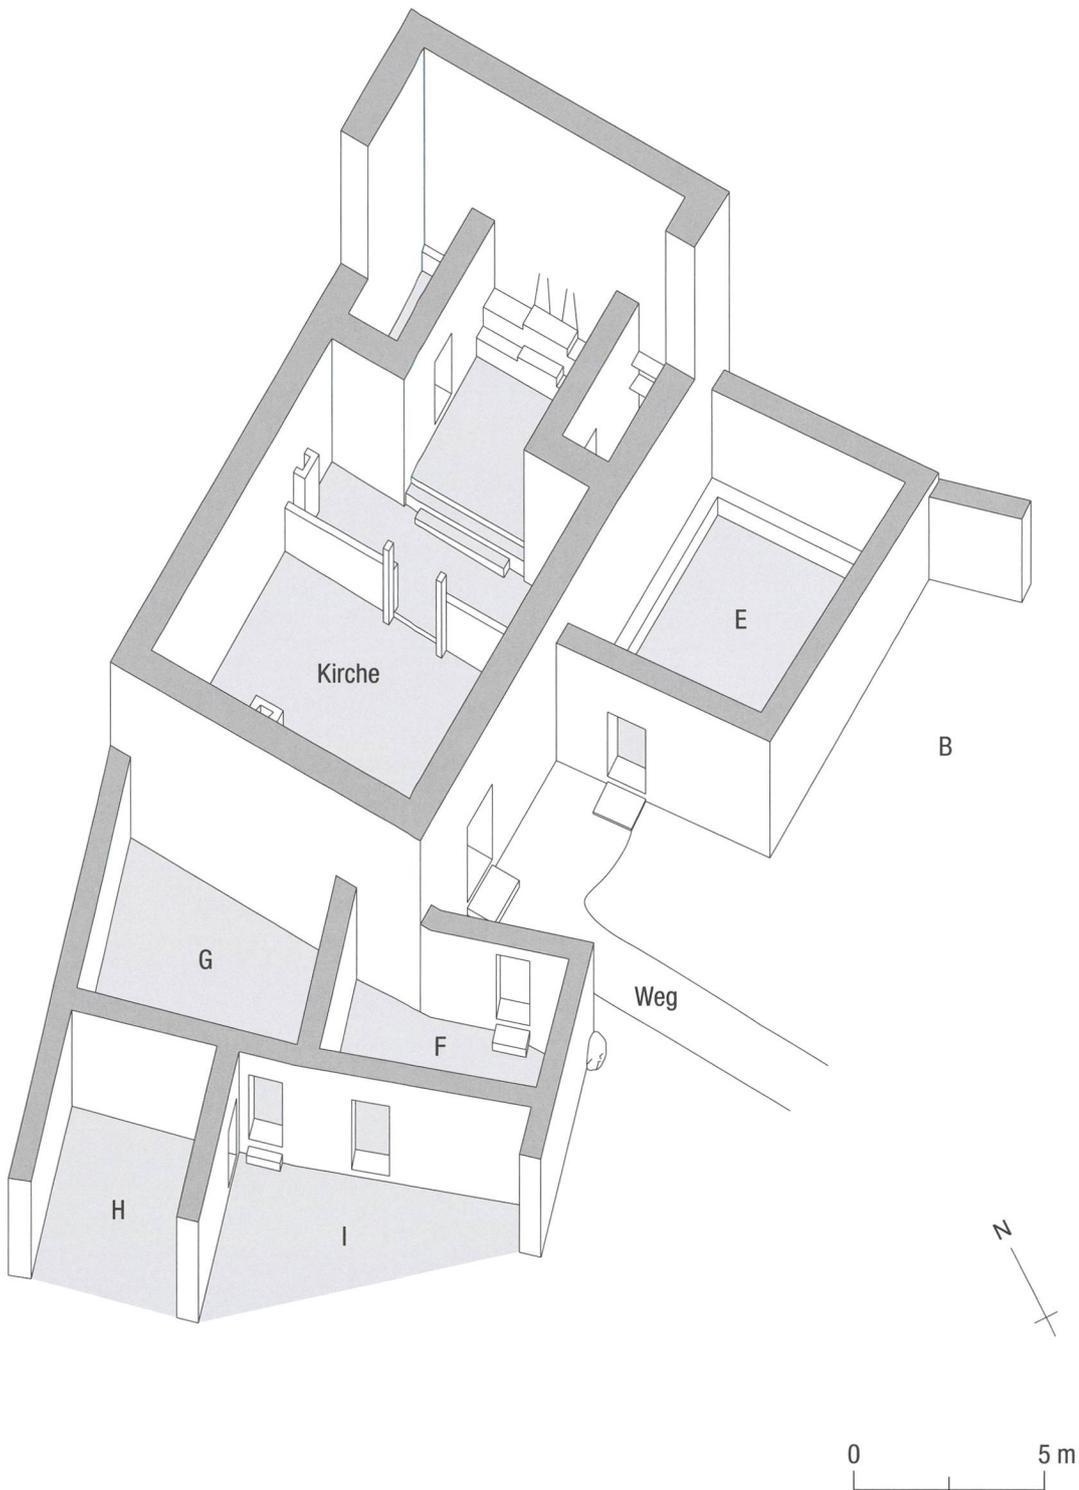
Abb. 182: Tomils, Sogn Murezi. Anlage 2b. Rekonstruktion der Kirchenanlage Ende des 7. Jahrhunderts. Militärprojektion. Mst. 1:200.

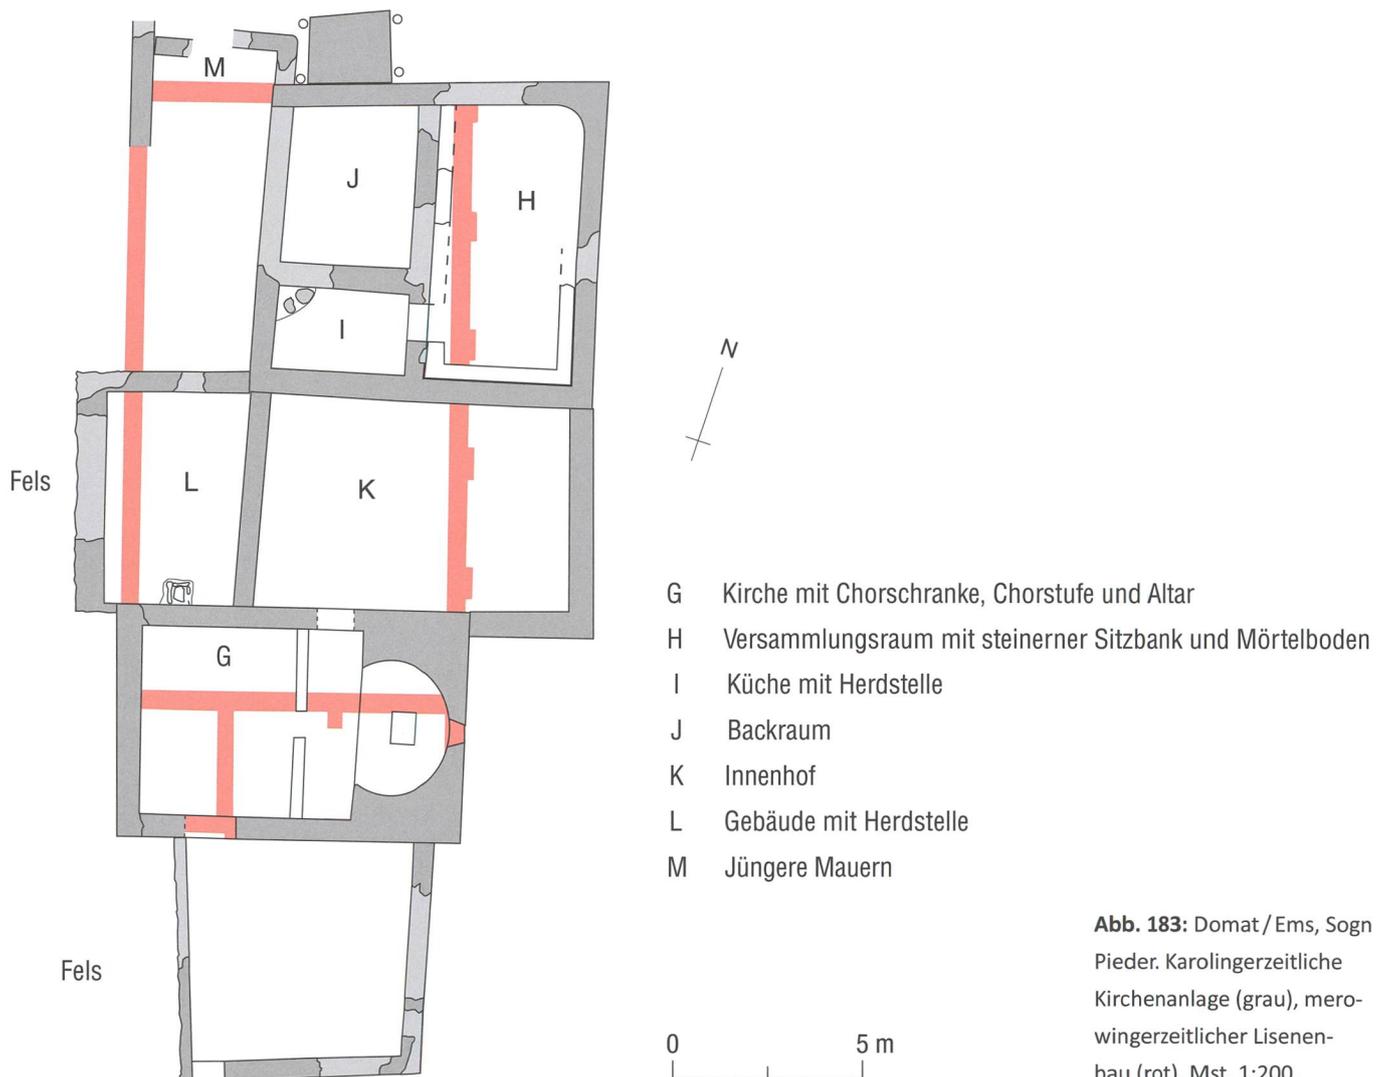
Abb. 183: Domat/Ems, Sogn Pieder. Karolingerzeitliche Kirchenanlage (grau), merowingerzeitlicher Lisenenbau (rot). Mst. 1:200.

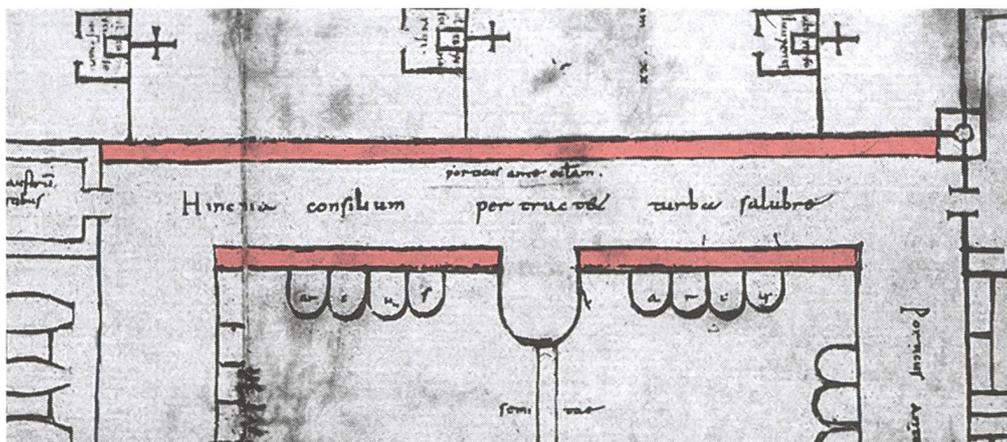
Abb. 186: Insel Reichenau (D), Kloster Mittelzell (unten). Mst. 1:500. In der Mitte des 8. Jahrhunderts erhält der südliche Kreuzgangflügel Sitzbänke (rot), wie sie später im kirchseitigen Kreuzgangflügel im St. Galler Klosterplan (um 820/30) eingezeichnet worden sind (oben).
