Artikel: Tomils, Sogn Murezi : ein kirchliches Zentrum im frühmittelalterlichen Graubünden [1: Kapitel 1-7]
Autor: Jecklin-Tischhauser, Ursina / Häberle, Simone / Hitz, Florian
Kapitel: 7: Anlage 2b : Bau der Kirchenannexe Ende des 7. Jahrhunderts
DOI: <https://doi.org/10.5169/seals-871050>

Anlage 2b: Bau der Kirchenannexe 7

Ende des 7. Jahrhunderts

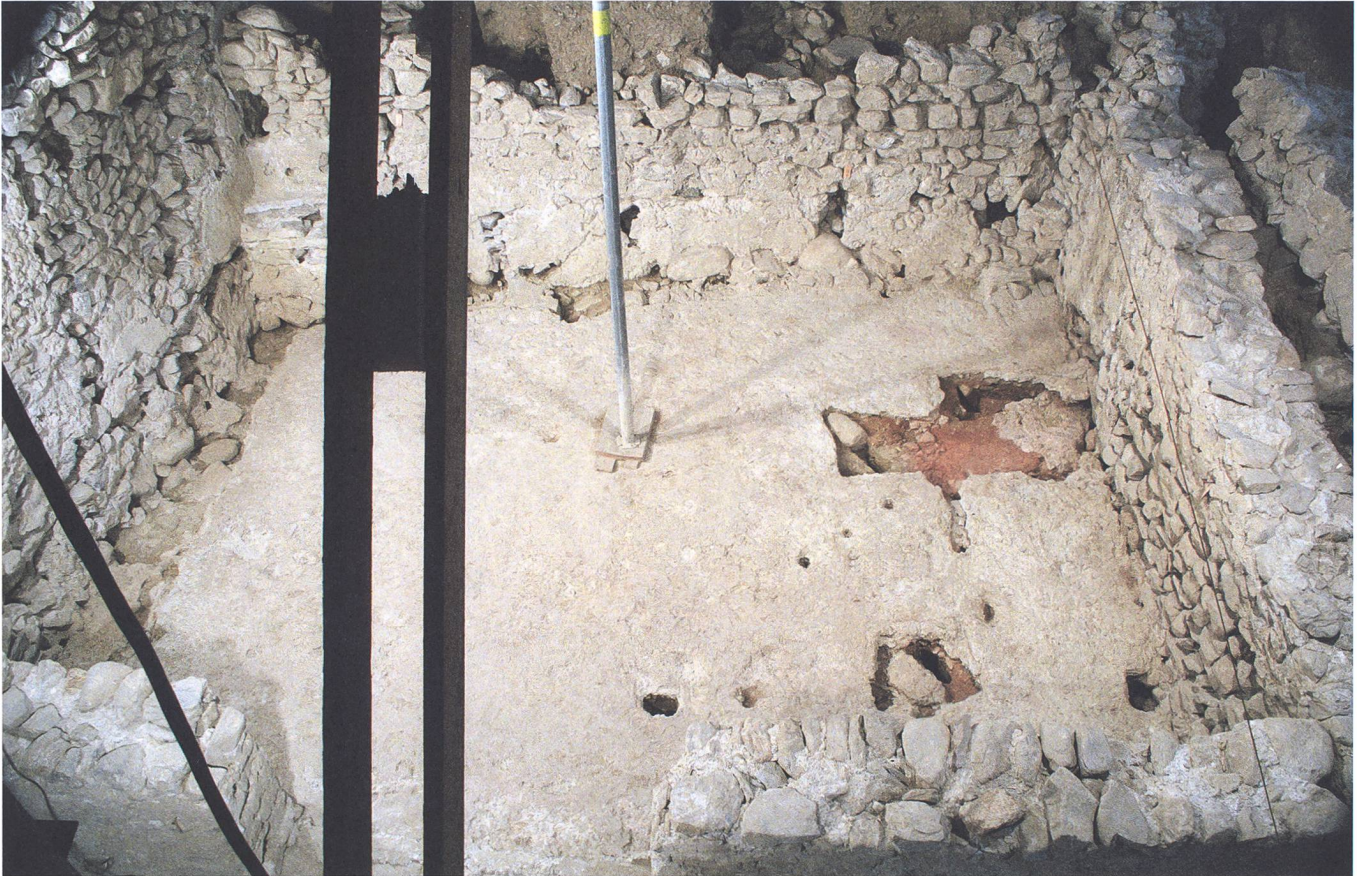
Abb. 132: Tomils, Sogn Murezi. Die gegen Ende des 7. Jahrhunderts neu errichteten Bauteile von Anlage 2b: Südannex, Westannex, Pfostenreihen und Kirchweg. Mst. 1:150.

Der Grundriss des Kirchensüdannexes besitzt die Form eines leicht verzogenen Rechtecks mit den lichten Massen von 7,20 × 5,60 m **Abb. 132; Abb. 133**. Vor der Nord- und Ostwand lag eine steinerne Sitzbank, in der südwestlichen Raumecke eine viertelrunde Feuerstelle. Betreten wurde der Südannex durch einen Eingang in der Westmauer. In der ersten Benutzungszeit hat nachweislich nur ein Geschoss

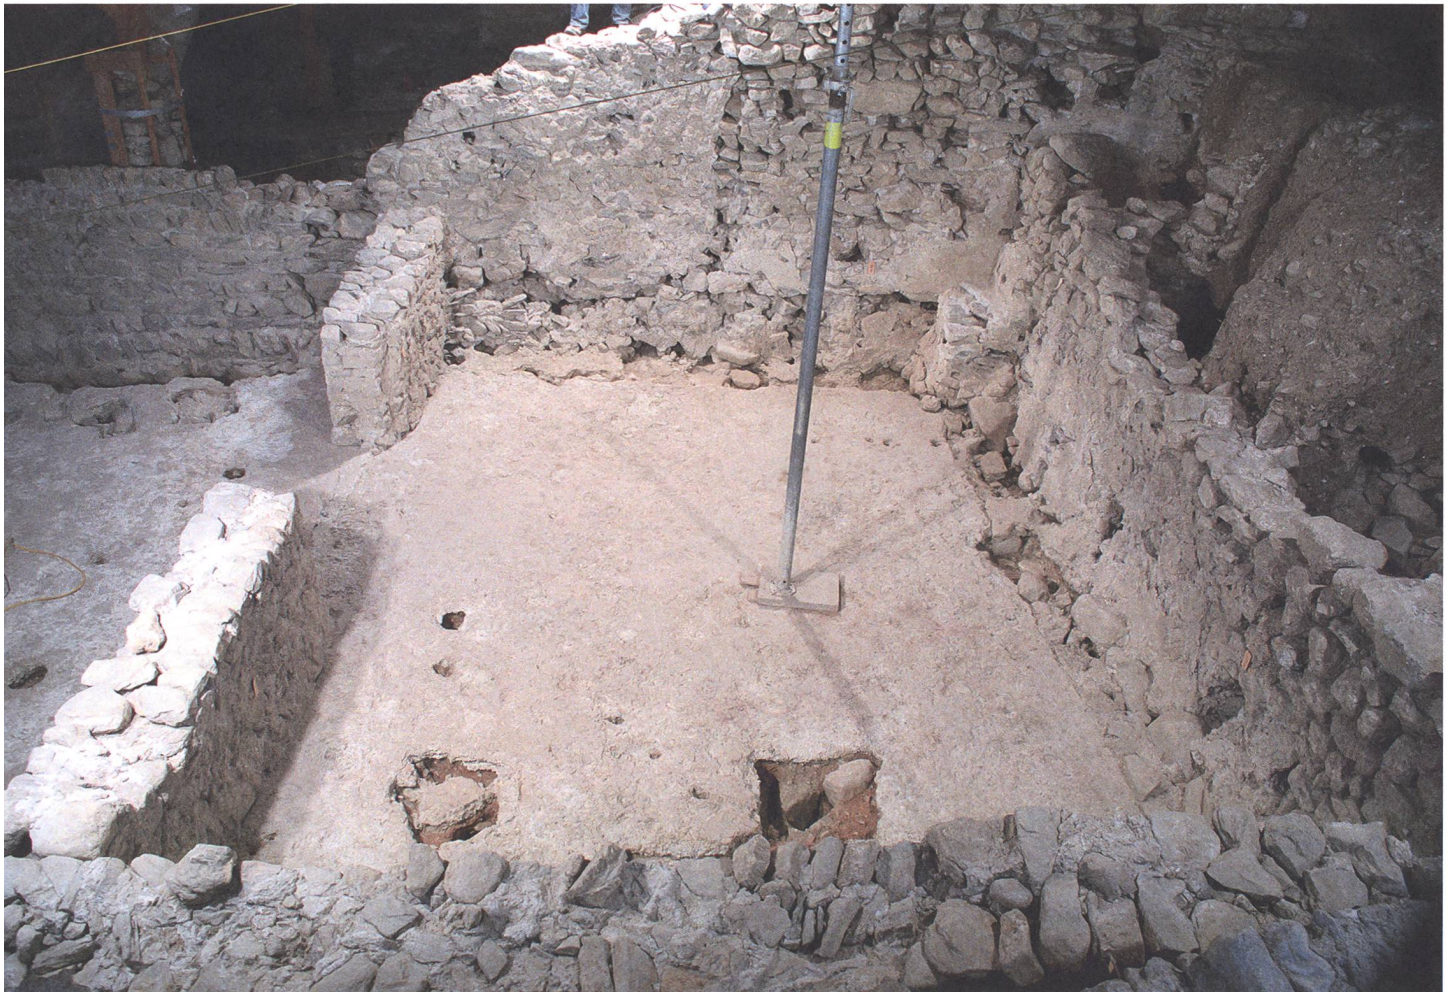
Abb. 138: Tomils, Sogn Murezi. Blick in den Südannex E bis an die Kirchensüdmauer (979). Die Binnenmauer (1047) mit dem Durchgang (1048), links im Bild, stammt von Anlage 4b (Beginn 10. Jahrhundert). Blick nach Norden.

Die Ostmauer (1029) hingegen wurde ohne separate Mauergrube, noch vor dem Einbringen der Planieschicht (1076), direkt auf den Bauplatz (1079) und gegen den in **Kap. 6.1.1** erläuterten Abbruchschutt (1066) gestellt **Abb. 137**. Den nördlichen Abschluss des Annexbaus bildete die Südmauer (979) der Kirche **Abb. 138**.

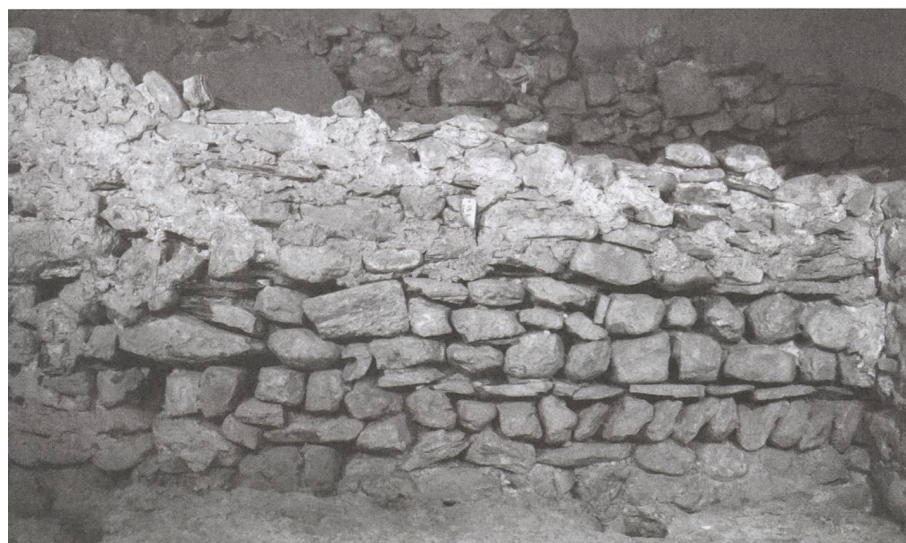
Abb. 145: Tomils, Sogn Murezi. Südannex E. Südmauer (1028). Blick nach Süden.

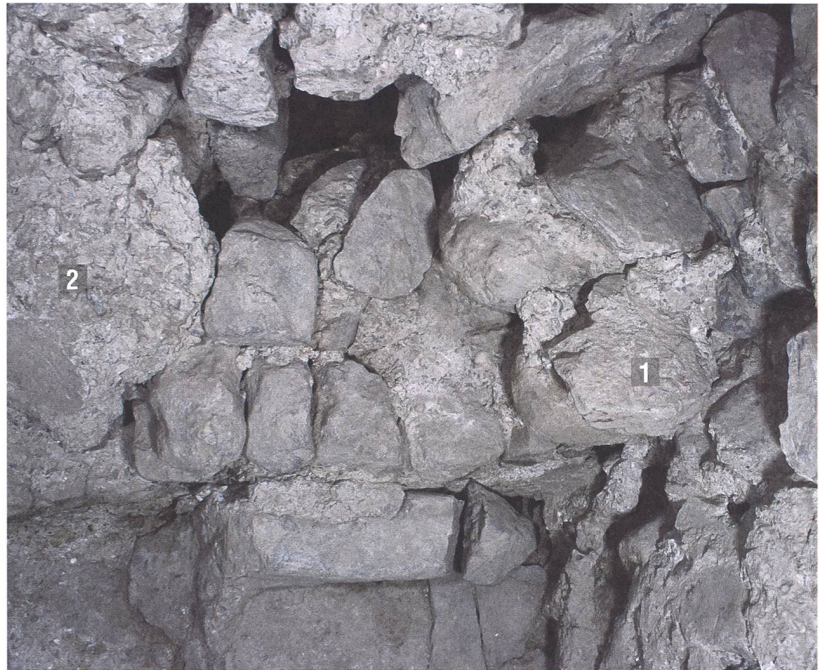
Abb. 146: Tomils, Sogn Murezi. Südannex E. Blick auf die Sitzbankreste (1046) in der Südostecke: 1 Sitzbank, 2 Flickmauerwerk (1051) der Sitzbank. Blick nach Osten.

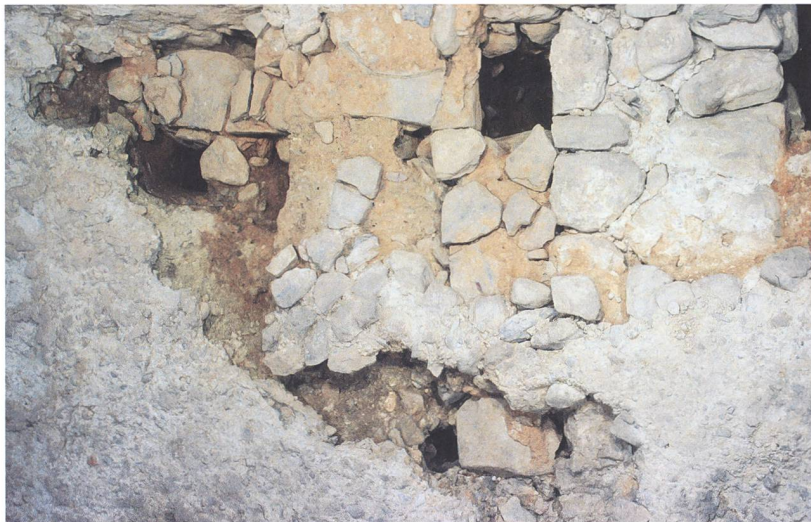
Abb. 148: Tomils, Sogn Murezi. Südannex E. Blick auf die Reste der Feuerstelle (1058) in der Südwestecke. Blick nach Süden.

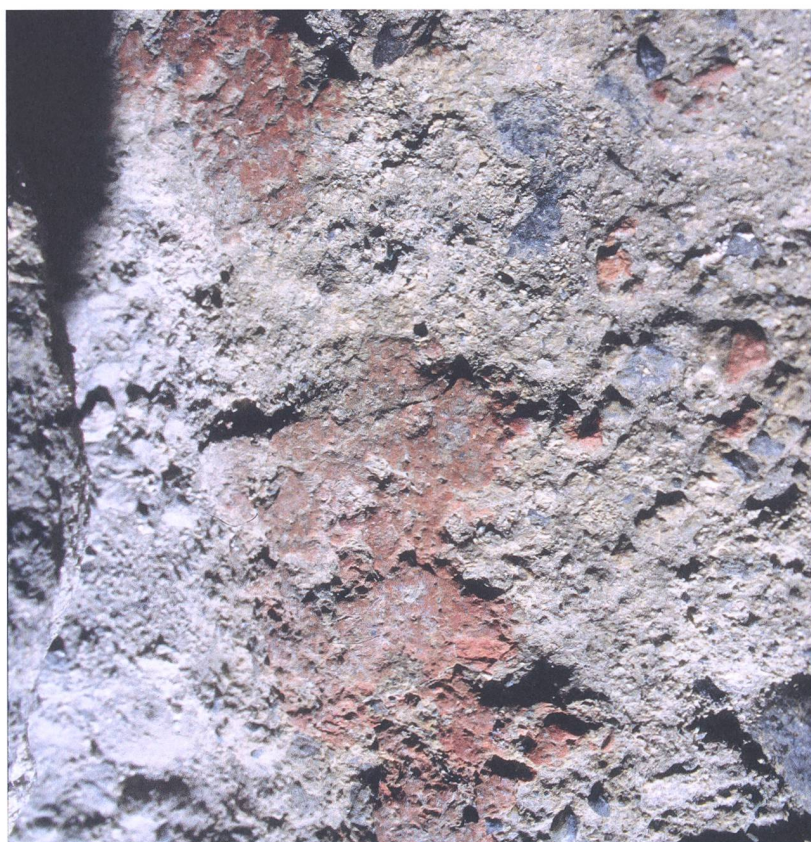
Abb. 149: Tomils, Sogn Murezi. Südannex E. Makroaufnahme von Mörtelboden (1030) mit Ziegelmehlschicht auf der Oberfläche.

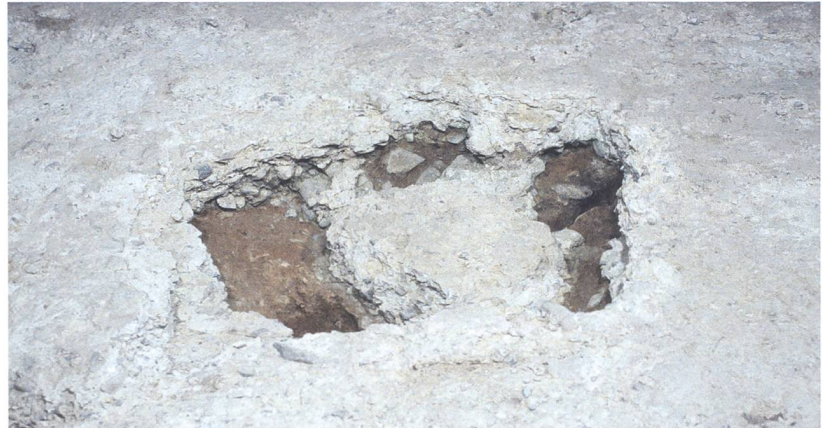
Abb. 150: Tomils, Sogn Murezi. Südannex E. Vertiefung (1065) im Mörtelboden (1030). Blick nach Westen.

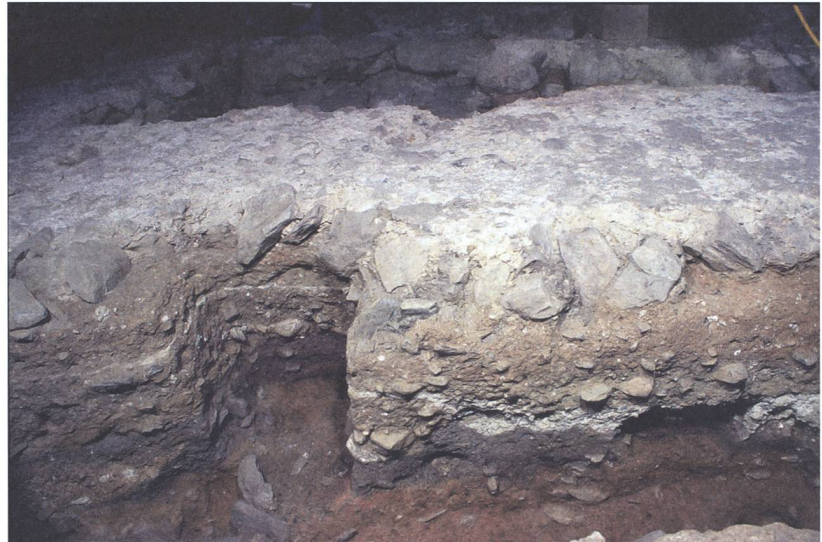
Abb. 153: Tomils, Sogn Murezi. Schnitt durch den Kirchweg (17) (vgl. **Abb. 152**). Blick nach Osten.

Zum Eingang (1102) führte ein ca. 2,50 m breiter Weg (17) (vgl. **Abb. 134**). Er wurde auf dem Bauplatz (1081) angelegt und besteht aus einem 15–20 cm dicken Schichtenpaket aus Lehm, Humus und Abbruchschutt **Abb. 152**; **Abb. 153**.

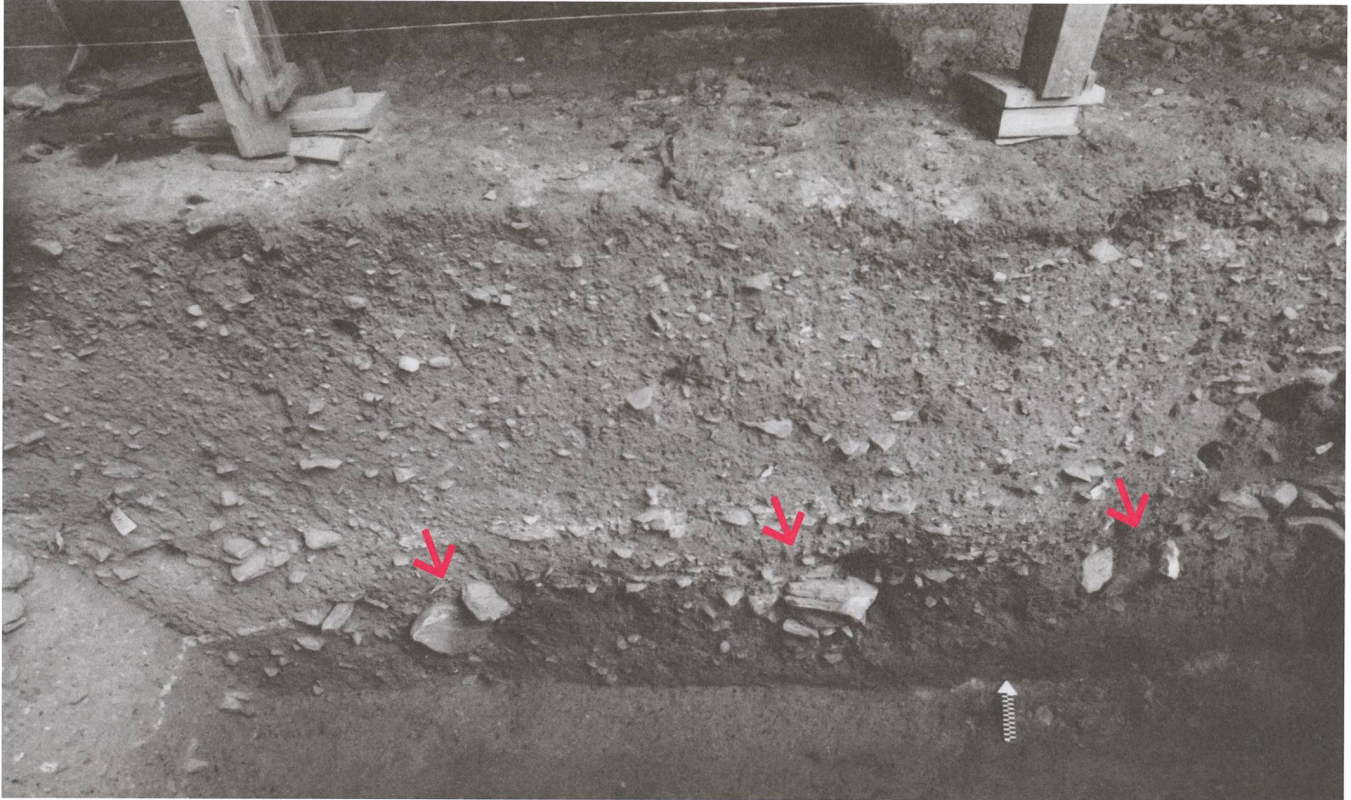
Abb. 156: Tomils, Sogn Murezi. Die Pfostengruben (1141–1143) mit den Keilsteinen sind im Profil zu erkennen (Pfeile). Blick nach Norden.

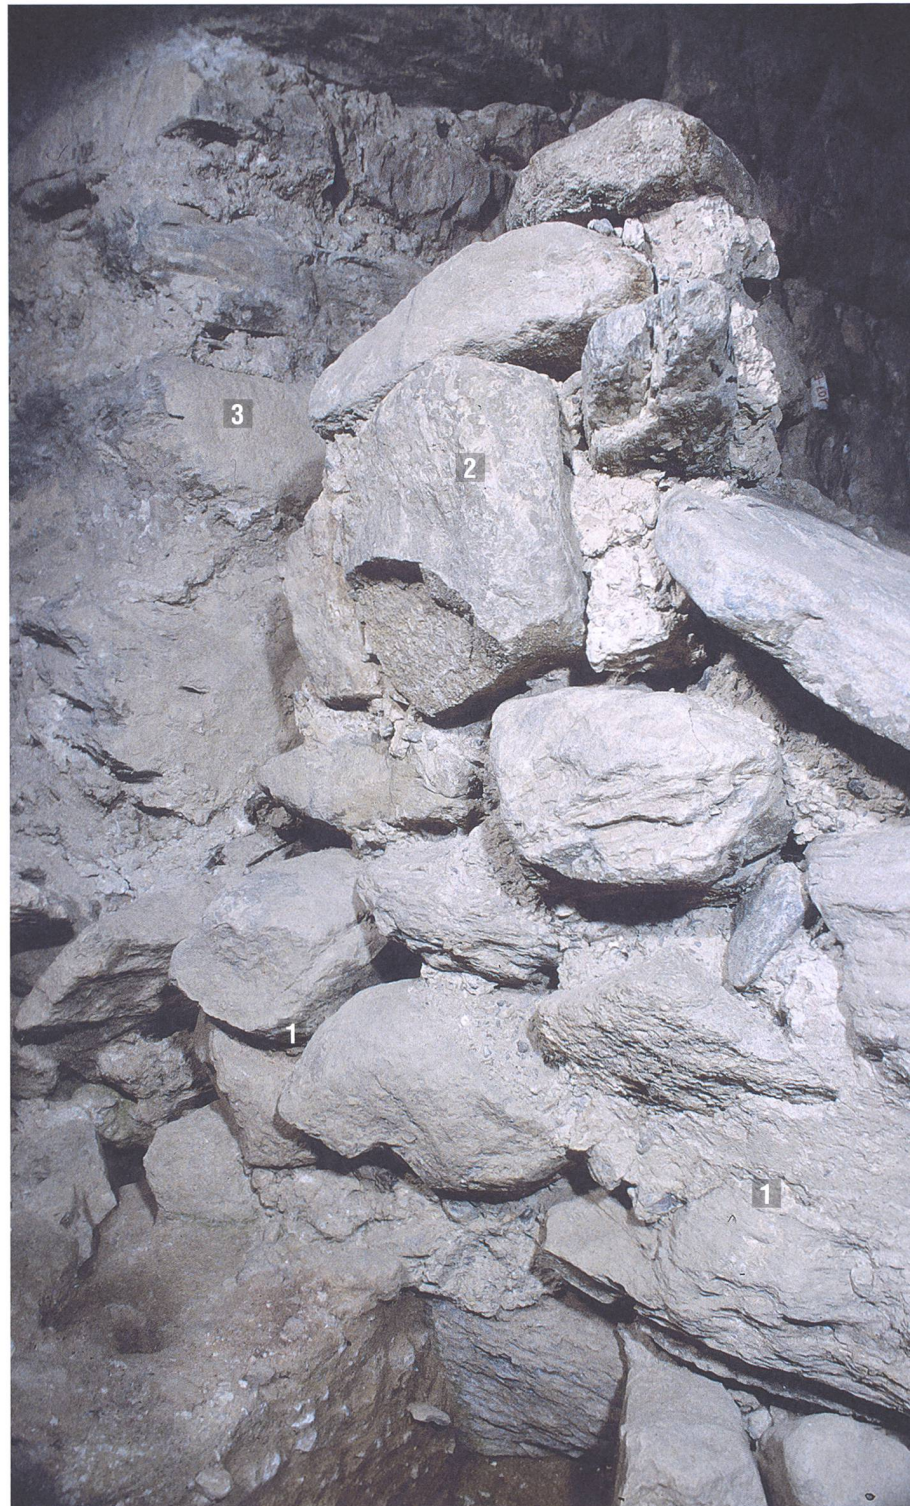
Abb. 158: Tomils, Sogn Murezi. Westannex. **1** Die Ostmauer (81/832) von Gebäude C wird über **2** ein neues Mauerstück (82) an **3** die Kirche angepasst. Blick an die Südwestecke der Kirche.

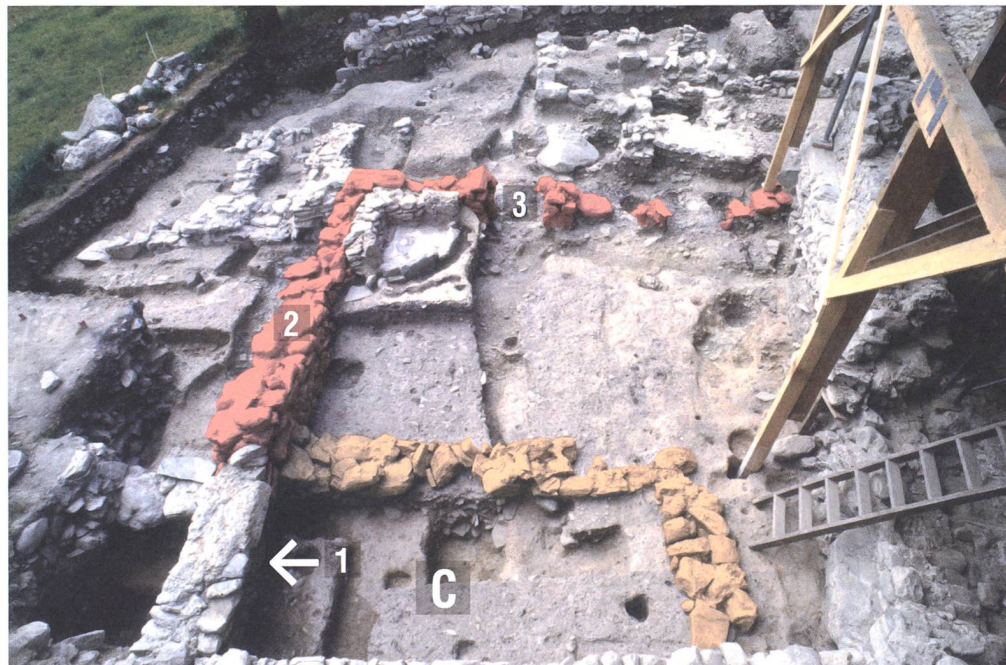
Abb. 160: Tomils, Sogn Murezi. Westannex. Gebäude C (gelb) wird nach Norden erweitert (rot) (vgl. **Abb. 165**). Die **1** Westmauer (536) von Gebäude C wird dabei mit einem **2** Mauerstück (537) nach Norden verlängert. **3** Die neue Nordmauer (580) stösst im Osten an die Kirche. Blick nach Norden.

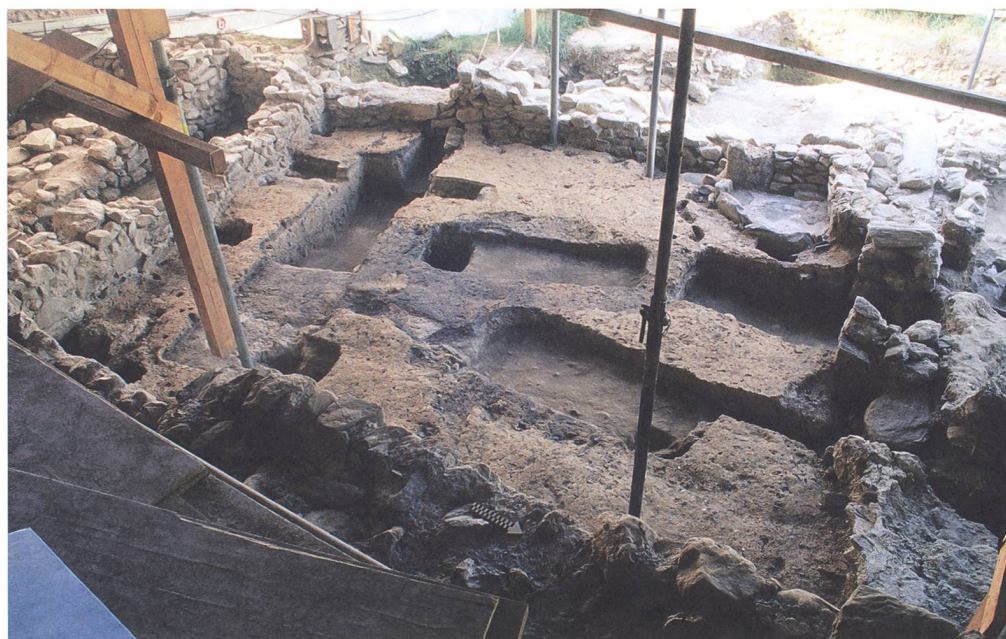
Abb. 161: Tomils, Sogn Murezi. Westannex, Raum G. Der Lehm Boden (342) hat sich grossflächig erhalten, ist jedoch durch Grabgruben gestört. Blick nach Westen.

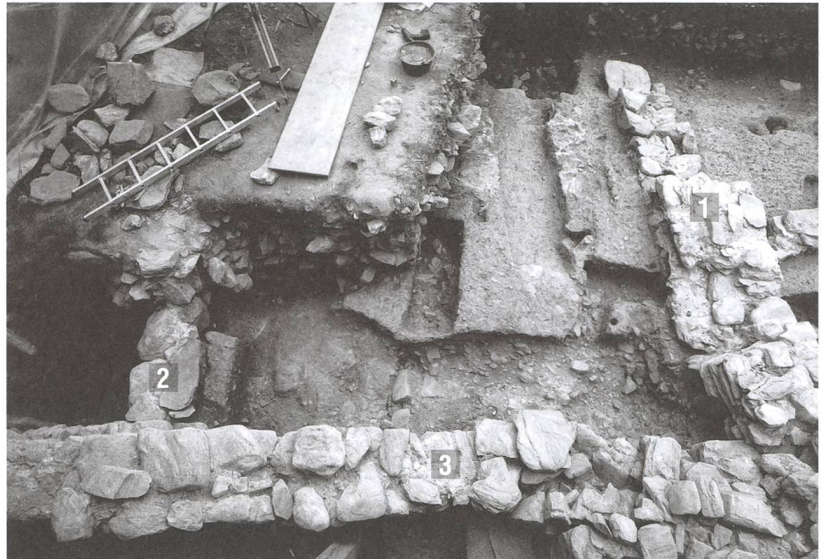
Abb. 162: Tomils, Sogn Murezi. Westannex, Raum H. 1 Nordmauer (772), 2 Südmauer (806), 3 Ostmauer (537). Blick nach Westen.

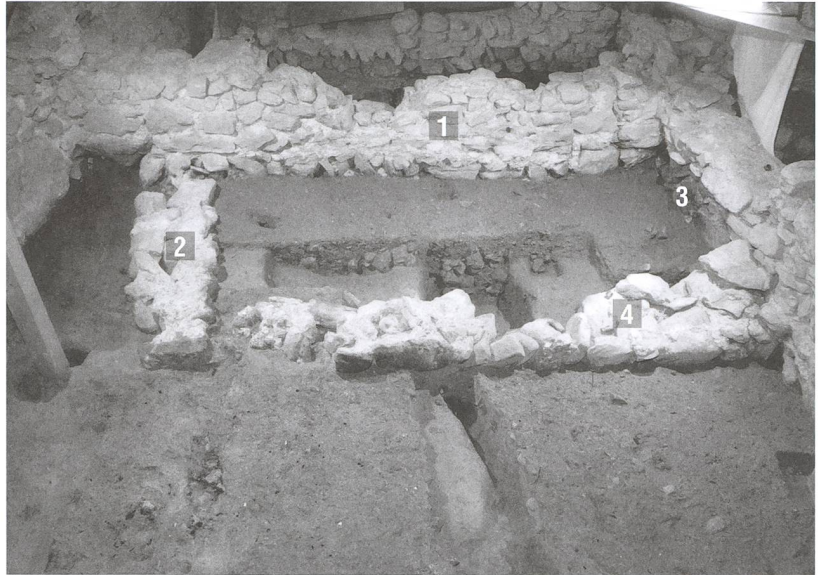
Abb. 165: Tomils, Sogn Murezi. Westannex. **1** Binnenmauer (77), **2** niedergelegte Ost-, **3** West- und **4** Nordmauer von Gebäude C. Blick nach Süden.

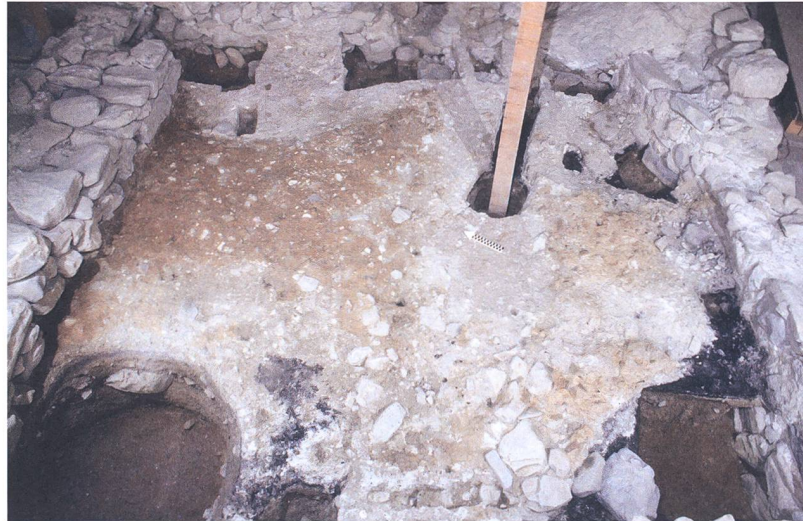
Abb. 170: Tomils, Sogn Murezi.
Westannex, Raum F. Isolations-
schicht aus Asche und Holz-
kohle (767). Blick nach Norden.

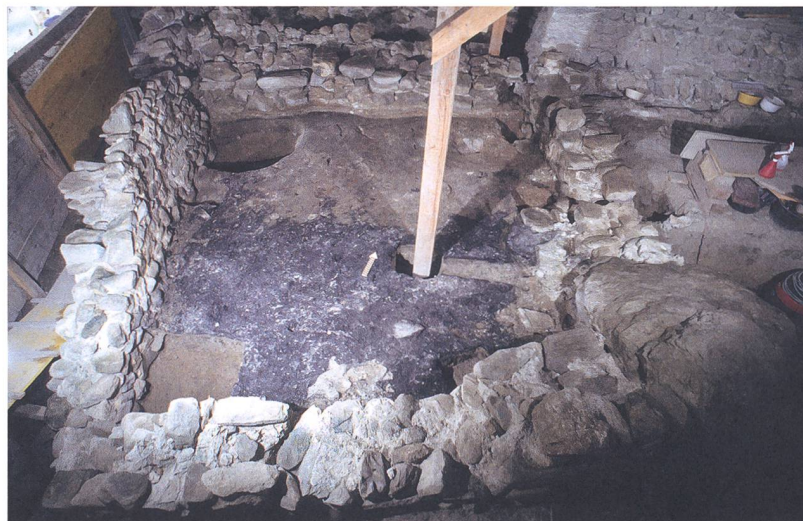
Abb. 171: Tomils, Sogn Murezi.
Westannex, Raum F. Profil mit
Lehmboden (298) über
der asche- und holzkohlehal-
tigen Isolationsschicht (767).
Rechts im Bild die niederge-
legte Nordmauer (338) von
Gebäude C, über die anschlie-
ssend die Bodenkonstruktion
(298) von Raum F verlegt wor-
den ist. Blick nach Westen.

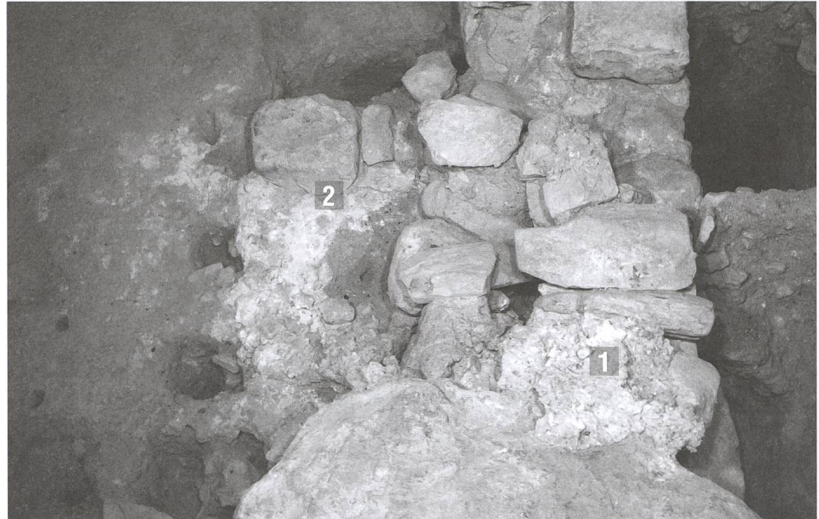
Abb. 172: Tomils, Sogn Murezi. Westannex, Raum F. **1** Reste des Einganges (1097) und **2** der vorgelagerten Stufe (1098). Blick nach Norden.

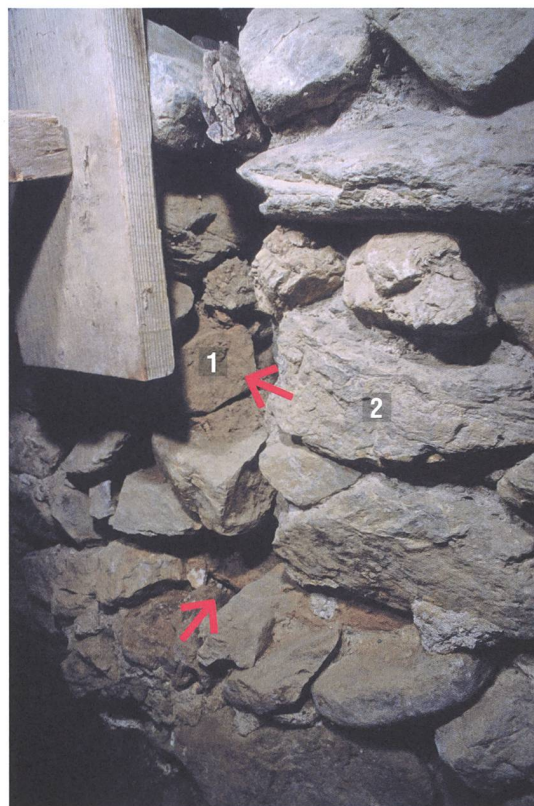
Abb. 173: Tomils, Sogn Murezi. Westannex, Raum F. Die Westmauer (536) mit **1** der Öffnung (1096). Gut zu erkennen ist das nördliche Gewände (Pfeile). **2** Zumauerung (1095). Blick nach Nordosten.

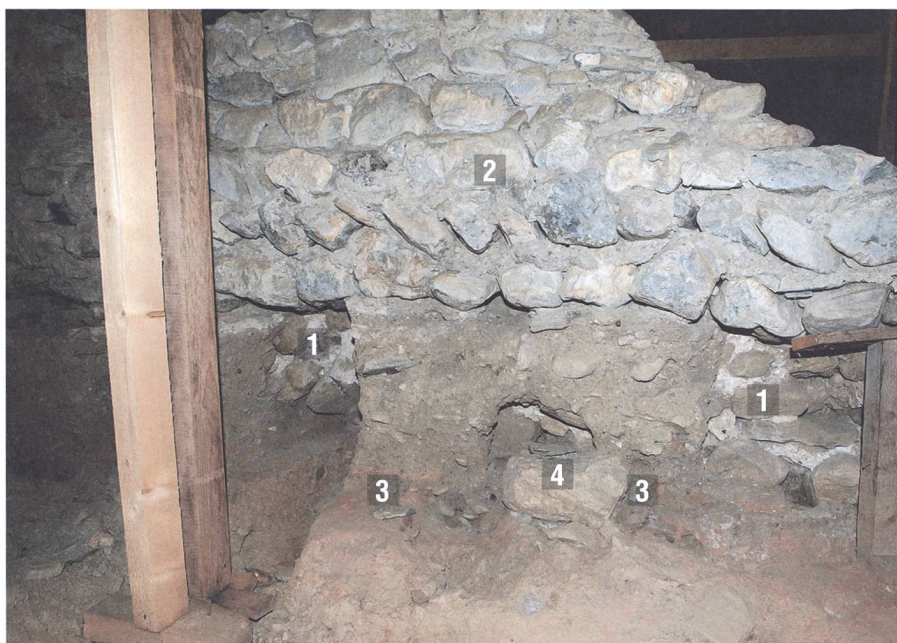
Abb. 175: Tomils, Sogn Murezi. Westannex, Raum G. 1 Kirchenwestmauer (78) (um 650), 2 Kirchenwestmauer (71) (2. Hälfte 11. Jahrhundert), 3 Lehmbooden (342), 4 Fundament (1072). Blick nach Nordosten.

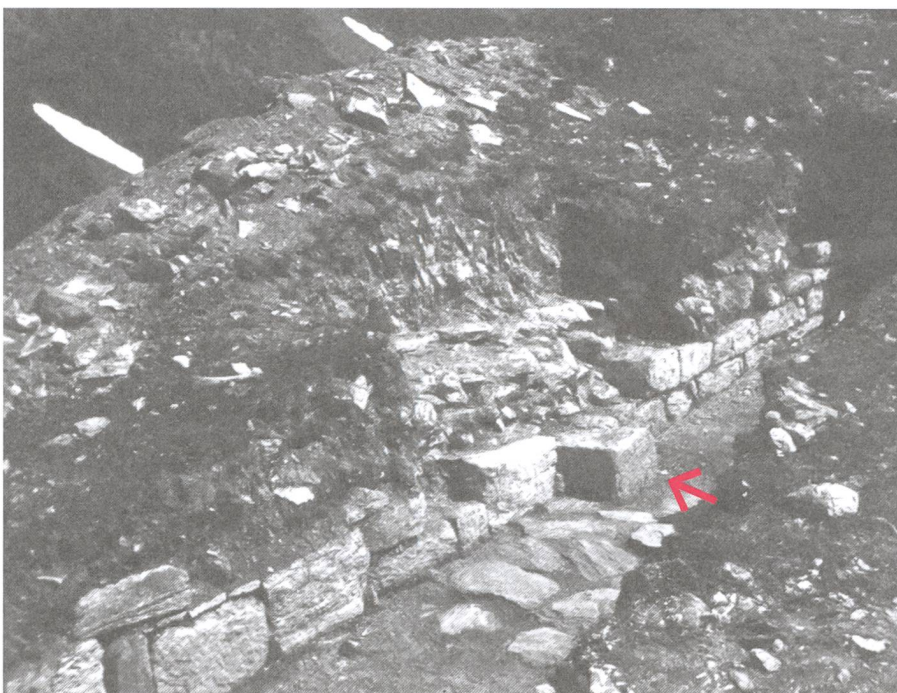
Abb. 176: Bivio, Septimerpass Hospiz. Gebäude A (vgl. **Abb. 189**). Fundament an der Nordwand (Pfeil). Blick nach Nordosten.

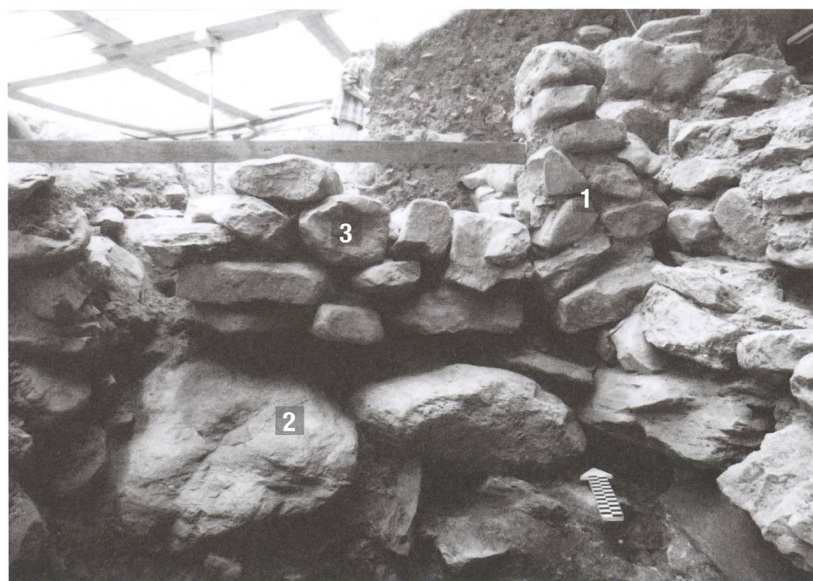
Abb. 181: Tomils, Sogn Murezi. Westannex, Raum H. 1 östliche Türleibung und 2 Schwelle von Eingang (807), 3 der Eingang wurde später zugemauert. Blick nach Norden.

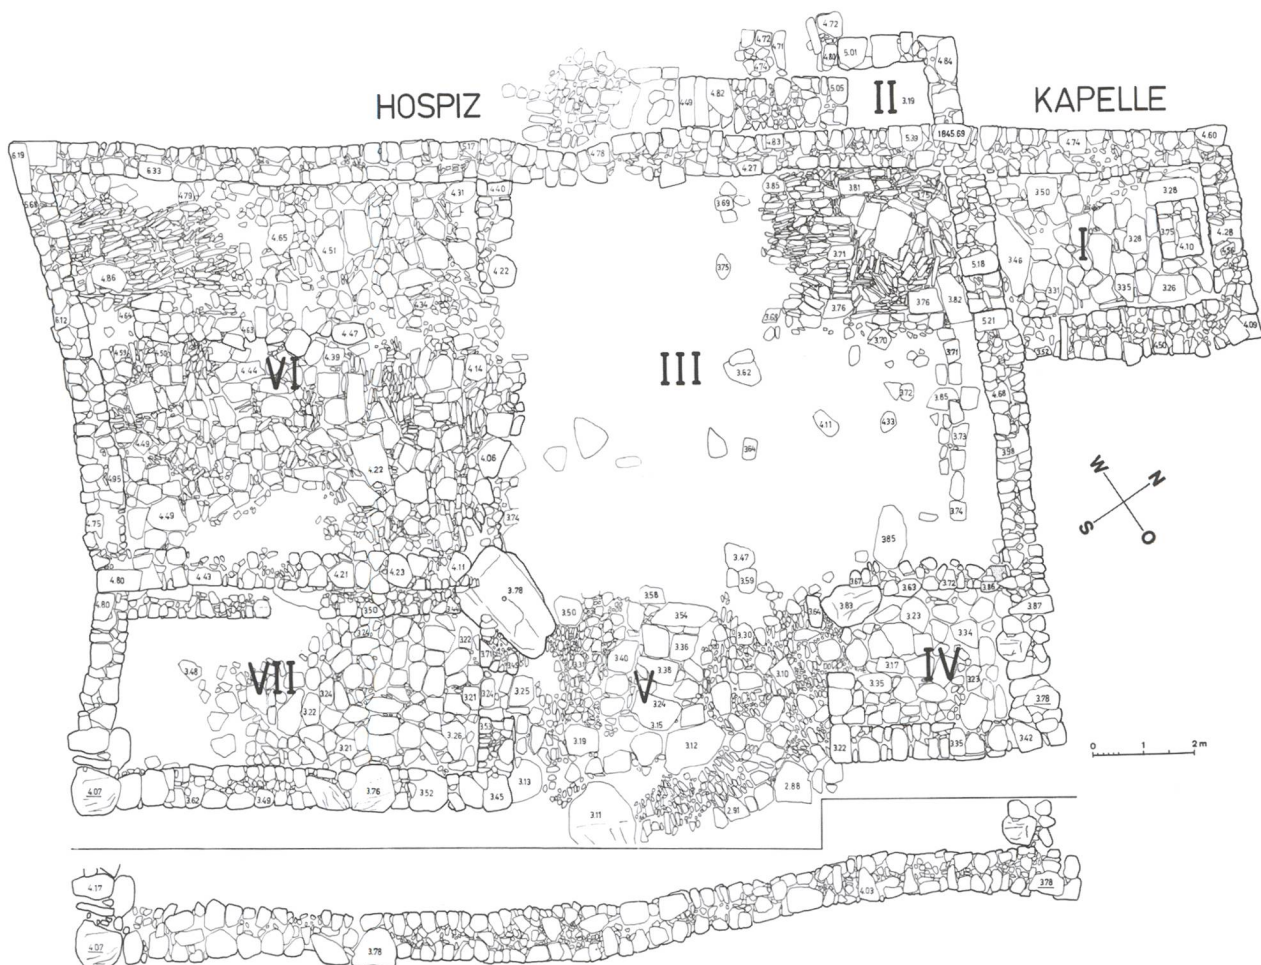
Abb. 190: Medel (Lucmagn), Lukmanierpass, Hospiz St. Maria Himmelfahrt. Grundriss der spätmittelalterlichen Gebäude. Mst. 1:150.
