**Artikel:** Tomils, Sogn Murezi : ein kirchliches Zentrum im frühmittelalterlichen Graubünden [2: Kapitel 8-15]  
**Autor:** Jecklin-Tischhauser, Ursina  
**Kapitel:** 8: Anlage 3a : der Dreiapsidensaal aus der 2. Hälfte des 8. Jahrhunderts  
**DOI:** <https://doi.org/10.5169/seals-871051>

# Anlage 3a: Der Dreiapsidensaal aus 8 der 2. Hälfte des 8. Jahrhunderts

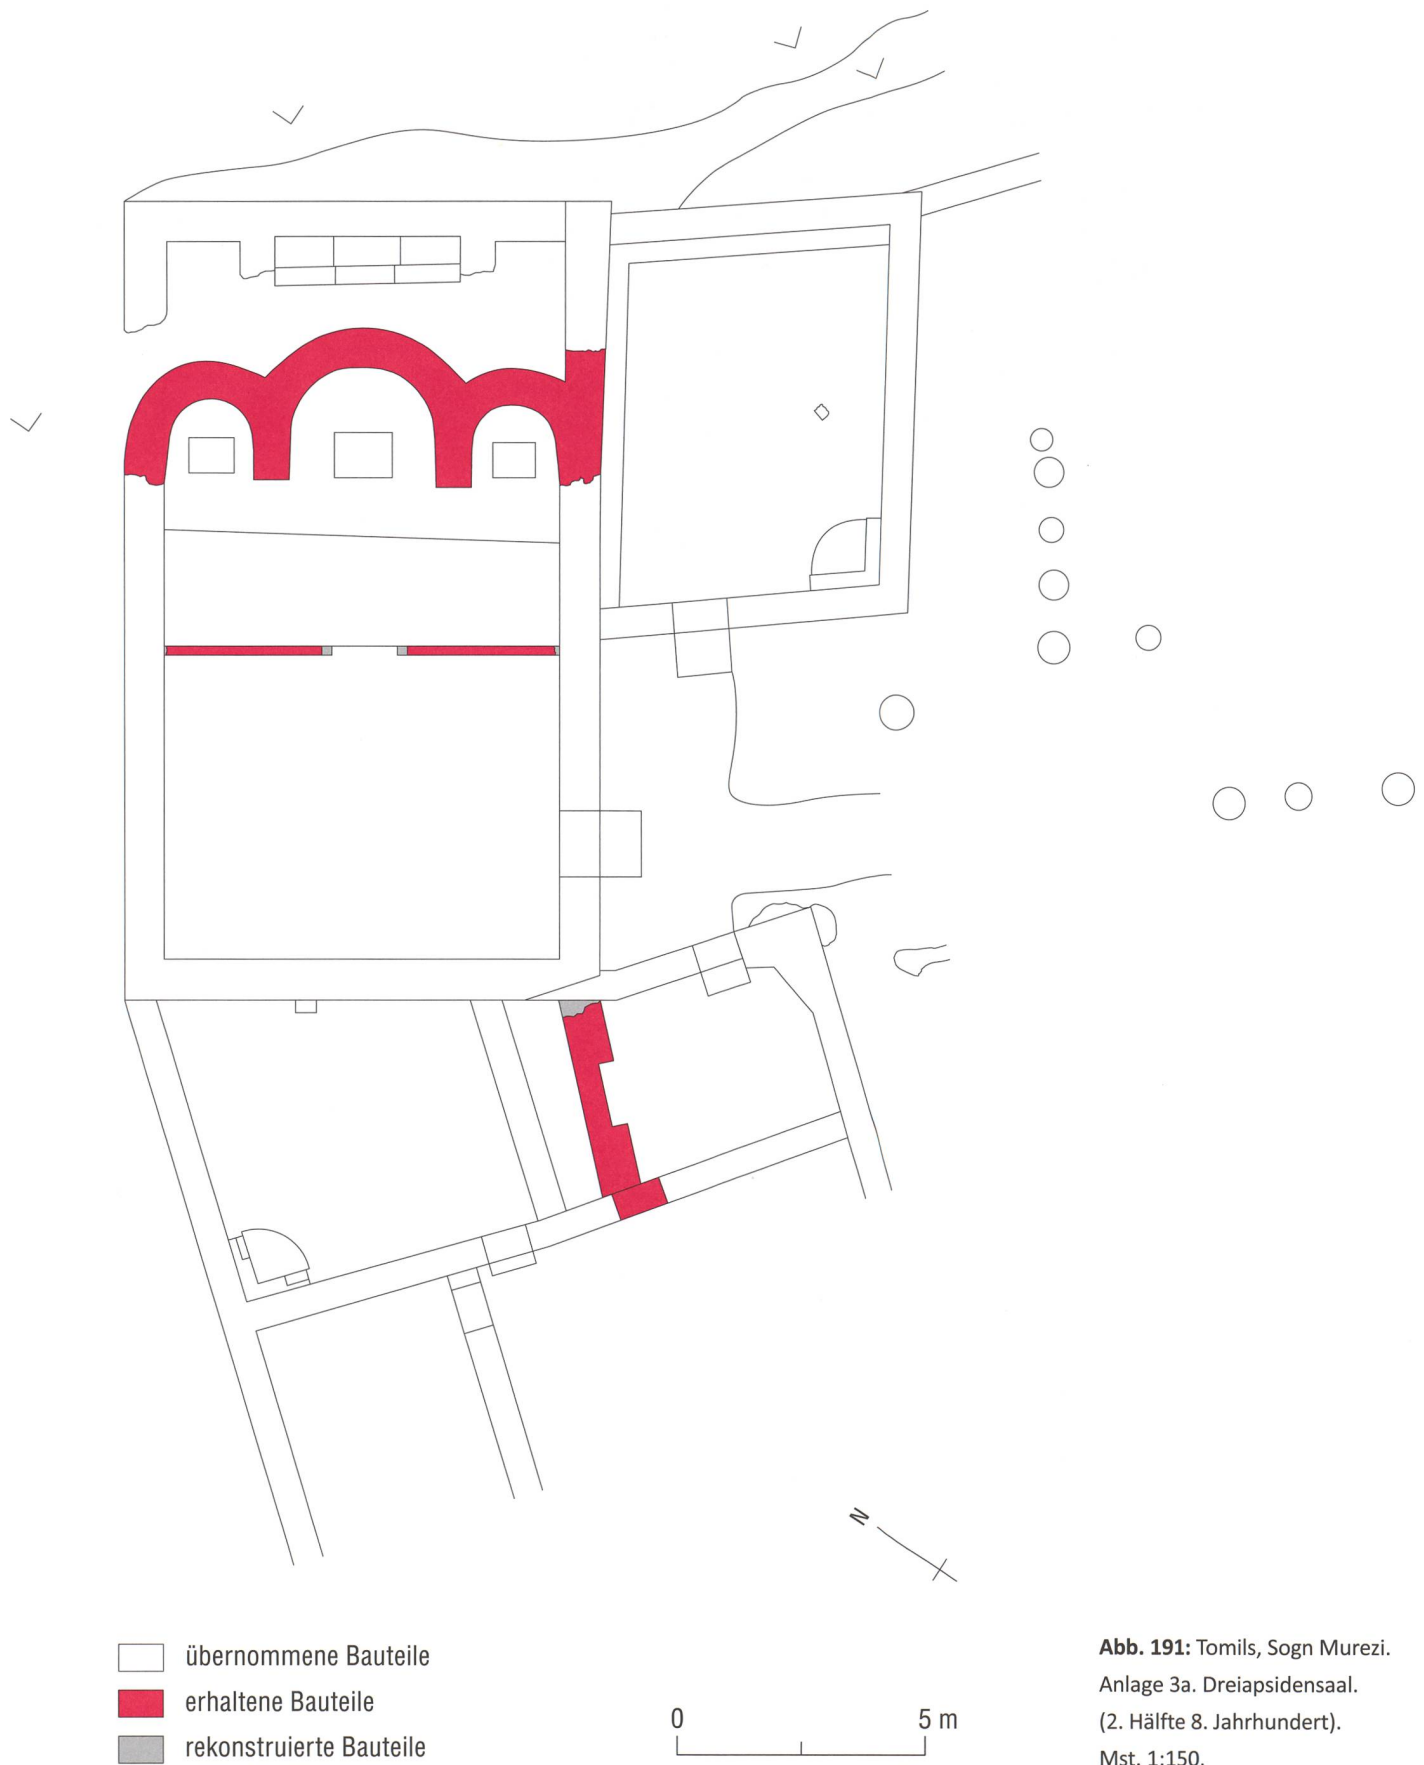
**Abb. 191:** Tomils, Sogn Murezi.  
Anlage 3a. Dreiapsidensaal.  
(2. Hälfte 8. Jahrhundert).  
Mst. 1:150.

In der zweiten Hälfte des 8. Jahrhunderts wurde die Kirche aus der Zeit um 650 zu einem Dreiapsidensaal umgebaut **Abb. 191; Abb. 192**. Mit dem Einschreiben der Apsiden verkürzte sich der ursprüngliche Kirchenbau gegen Westen und besass neu eine lichte Länge von 11,80 m. An der inneren Breite von 7,90 m änderte sich nichts, da die Längsmauern sowie die Westmauer von der ersten Kirche übernommen worden sind. Die Raumeinteilung in ein Laienschiff, ein Presbyterium und einen Altarraum hat auch in der karolingerzeitlichen Kirche bestanden (vgl. **Abb. 202**). Das Laienschiff war nun im Vergleich zur Vorgängerkirche deutlich vergrößert. Ebenfalls vom Umbau betroffen war der Kirchensüdannex, dessen Nordmauer mit der Errichtung der Südapsis eine Teilerneuerung erfuhr (vgl. **Kap. 8.2.2**). Wohl in dieselbe Bauphase darf die Entstehung einer Strebemauer in Raum F des Kirchenwestannexes verortet werden (vgl. **Kap. 8.7**). Sie diente zur Verstärkung der instabilen Südwestecke des Gotteshauses.

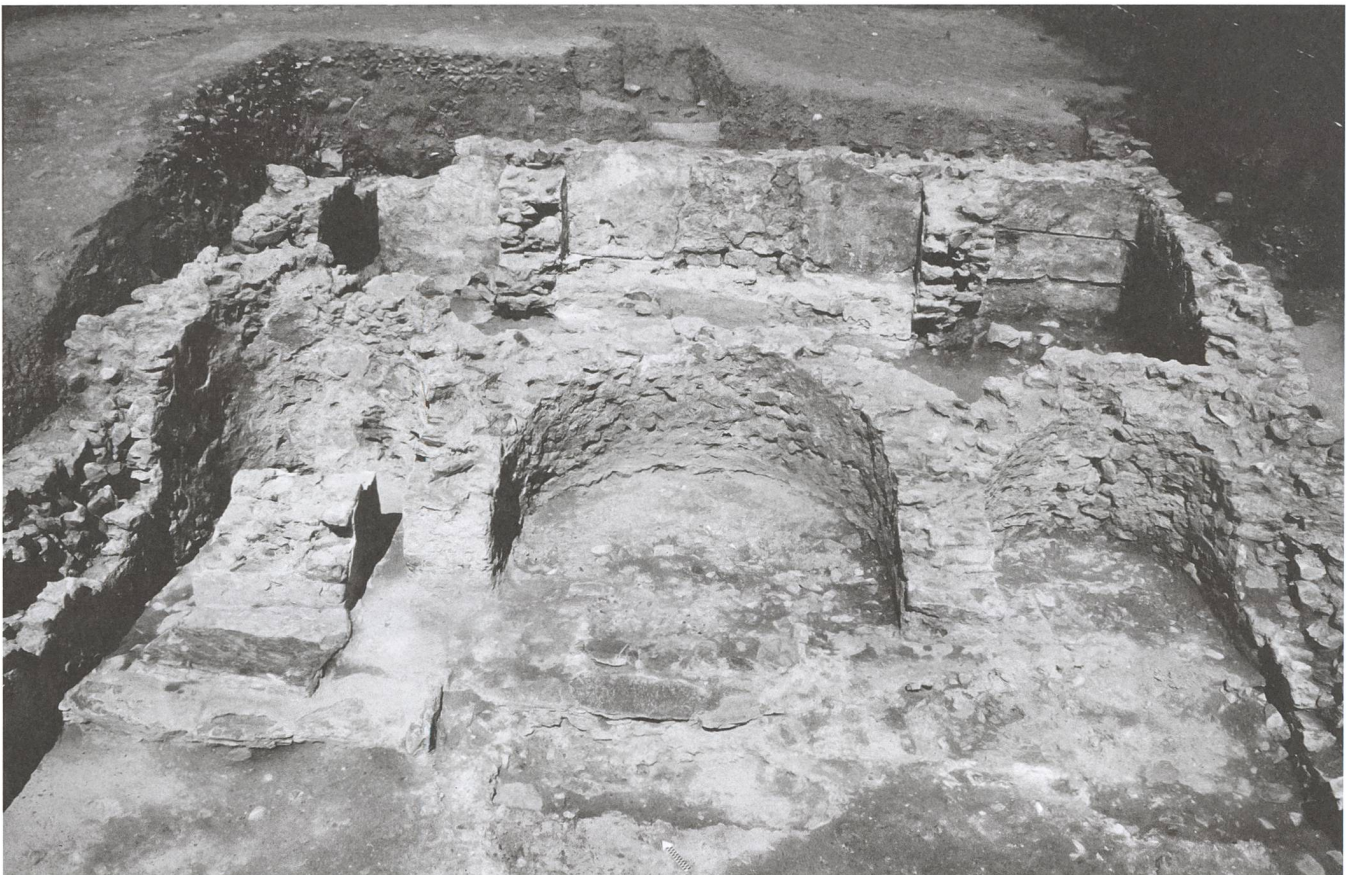
**Abb. 192:** Tomils, Sogn Murezi.

Der Dreiapsidensaal während den Ausgrabungsarbeiten.

Hinter den Apsiden die Ostpartie der Vorgängerkirche (Anlage 2a, um 650).

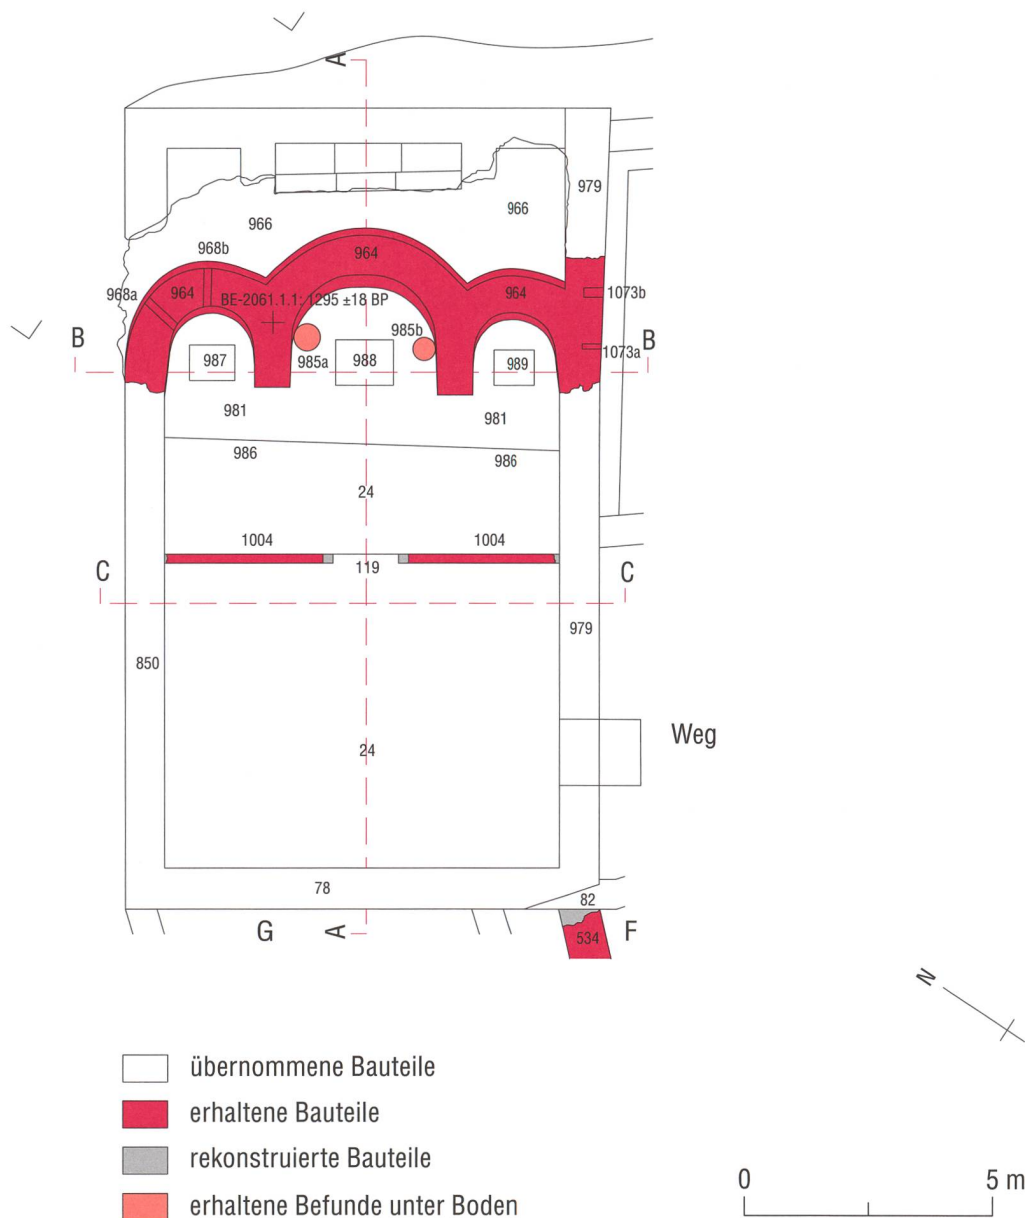
**Abb. 193:** Tomils, Sogn Murezi.

Anlage 3a. Dreiapsidensaal  
und Südannex E mit Sitzbank.  
Die Apsiden besitzen starke  
Fundamente. Hinter den Apsi-  
den die niedergelegte Ost-  
partie der Vorgängerkirche  
sowie die Baugrube (966) für  
die Apsiden. Mst. 1:150.

Der Einbau der Apsiden erforderte vorgängig einen Teilabbruch der ersten Kirche und weitere vorbereitende Massnahmen **Abb. 193**. Um die Ostpartie der älteren Kirche abbrechen zu können, musste die Dachhaut entfernt und der Dachstuhl, soweit dessen Balken auf den abzubrechenden Mauerpartien auflagen, abgebaut werden. Es ist anzunehmen, dass die Kirche lediglich im Osten abgedeckt und der Bauplatz anschliessend provisorisch überdacht worden war. Von einer Überdachung während der Bauzeit zeugen möglicherweise zwei sich gegenüberliegende runde Gruben (985a und b) unter dem Boden (981) der Mittelapsis **Abb. 194; Abb. 195**.

Die Böden des Laienschiffes, des Presbyteriums und des Altarbereichs befanden sich wie in der ersten Kirche auf unterschiedlichen Niveaus (vgl. **Abb. 193**). 6,20 m von der Westwand (78) entfernt, lag die Chorstufe (1004). Sie führte in den tiefer gelegenen Presbyteriumsbereich, in die Vorzone, deren Bodenniveau gegenüber dem Schiff um 15 cm erhöht lag (vgl. **Abb. 208**); **Abb. 209**. Das höher gelegene Bodenniveau wurde mancherorts durch das Verteilen von mehr Abbruchschutt (1018), andernorts durch grössere Rollierungssteine und etwas mehr Mörtelzugabe erreicht.

In den drei Apsiden stand einst je ein mit Mörtel und Steinen gemauerter Blockaltar (vgl. **Abb. 193**; **Abb. 200**). In der Südapsis konnte der Altar (989) anhand seines Negativs im Mörtelboden rekonstruiert wer-

Ferner waren in der Nordapsis zwei Löcher (968a und b) für Gerüstbalken zu erkennen (vgl. **Abb. 193; Abb. 203**). Von den einstigen Balken haben sich keine Reste erhalten, ihre Grösse ist anhand der Negative zu eruieren. Für das nördliche Gerüstloch (968a) konnte eine Breite von 15 cm und eine Höhe von 16 cm gemessen werden. Dasjenige in der Scheitelmauer (968b) besitzt eine Breite von 16 cm, die Höhe war nicht mehr festzustellen. Die Gerüstlöcher liegen beide 1,70 m über Boden, der Abstand zwischen ihnen beträgt 60 cm.

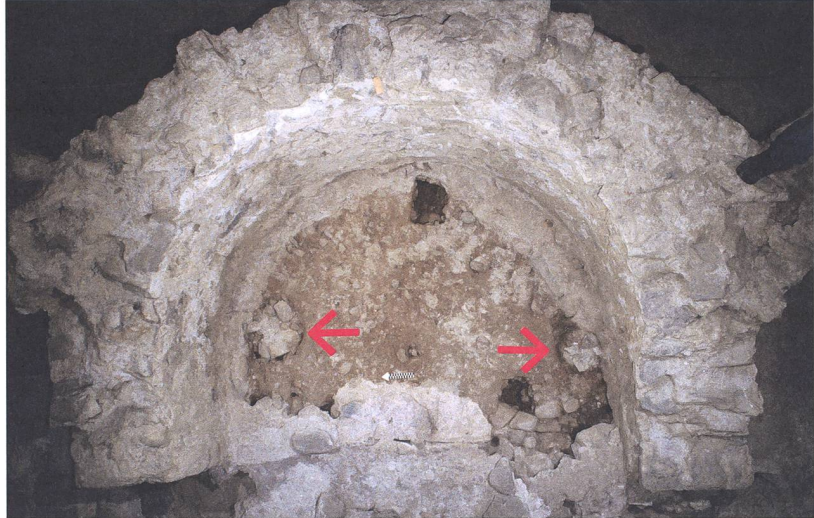
**Abb. 194:** Tomils, Sogn Murezi. Dreiapsidensaal. Mittelapsis mit zwei sich gegenüberliegenden Pfostengruben (985a) und (985b) (Pfeile). Blick nach Osten.

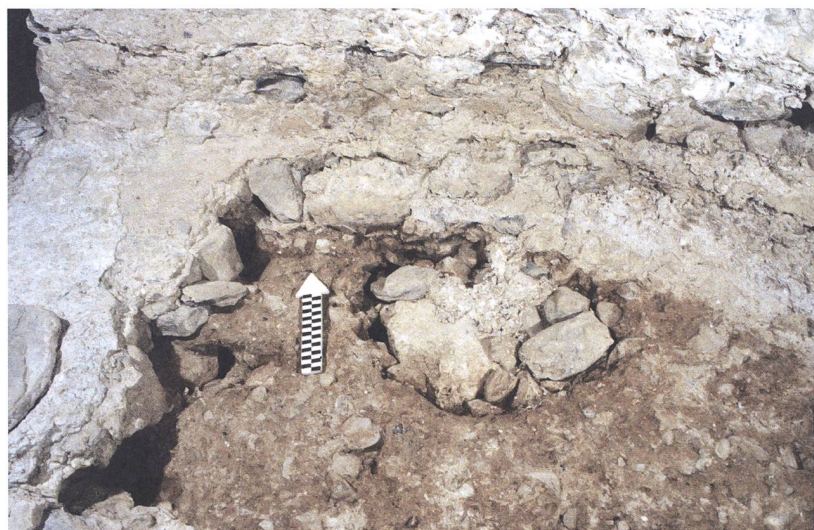
**Abb. 195:** Tomils, Sogn Murezi. Dreiapsidensaal. Mittelapsis. Verfüllte Pfostengrube (985a). Blick nach Norden.

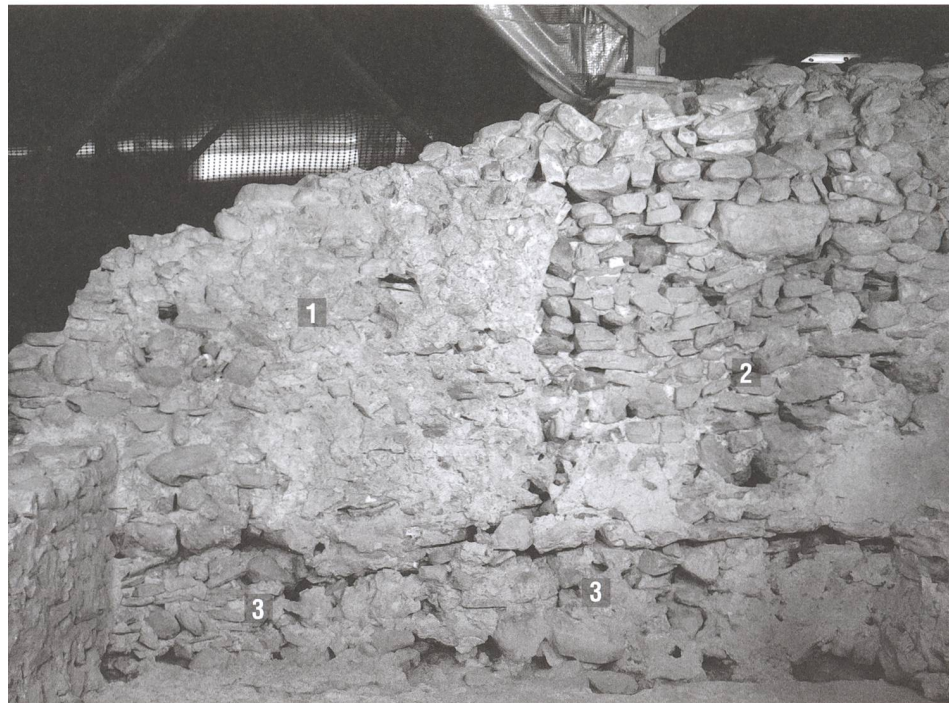
**Abb. 196:** Tomils, Sogn Murezi. Dreiapsidensaal. Blick an die Kirchensüdfassade. 1 Mauerwerk (964) des südlichen Apsschenkels bindet in 2 die Südmauer (979) der ersten Kirche ein. Im unteren Bereich ist 3 der Standort der einstigen Sitzbank (1046) abzulesen. Blick nach Norden.

(982) **Abb. 205** (vgl. **Abb. 196**), die Apsiswände gegen den Kirchenraum hin zusätzlich einen weissen Kalkanstrich. An einigen Stellen sind minimale orange und schwarze Farbreste auf den gekalkten Wänden zu beobachten. In der mittleren Apsis ist ferner direkt über dem Boden ein 10 cm hohes schwarzes Band zu sehen, welches das innere Apsisrund umläuft **Abb. 204**.

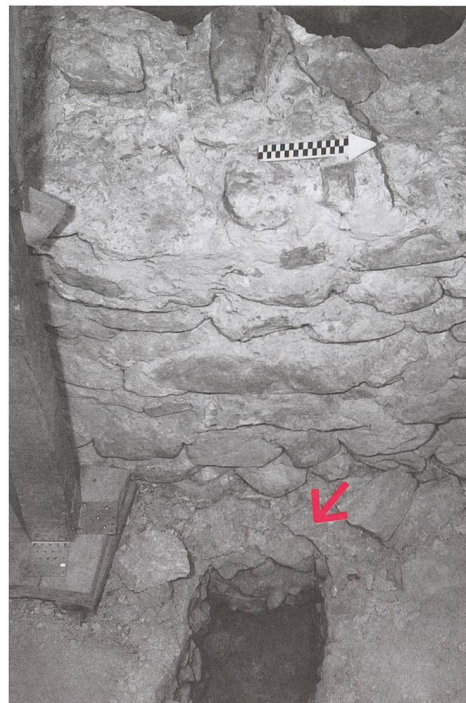
**Abb. 197:** Tomils, Sogn Murezi. Dreiapsidensaal. In die Grube gesetztes Fundament der Mittelapsis (Pfeil). Blick nach Westen.

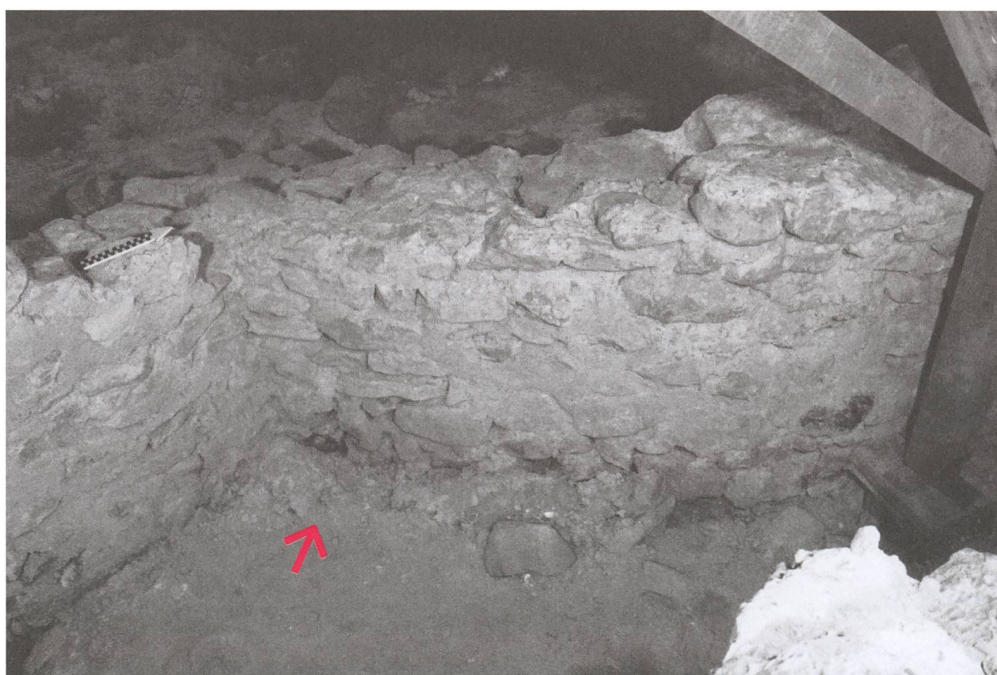
**Abb. 198:** Tomils, Sogn Murezi. Dreiapsidensaal. Mörtelhaufen entlang der Apsidenmauern geben das Bauniveau an (Pfeil). Blick nach Nordwesten.

Das sichtbare Mauerwerk hingegen besteht mehrheitlich aus horizontalen Steinlagen **Abb. 203** (vgl. **Abb. 198**), die ab und an von unregelmässigen Stellen mit kleinformatigen Steinen oder von einzelnen hochkant gestellten Exemplaren unterbrochen werden. Für die frei aufgeführten Mauerteile diente ein kalkiger und harter Mörtel mit

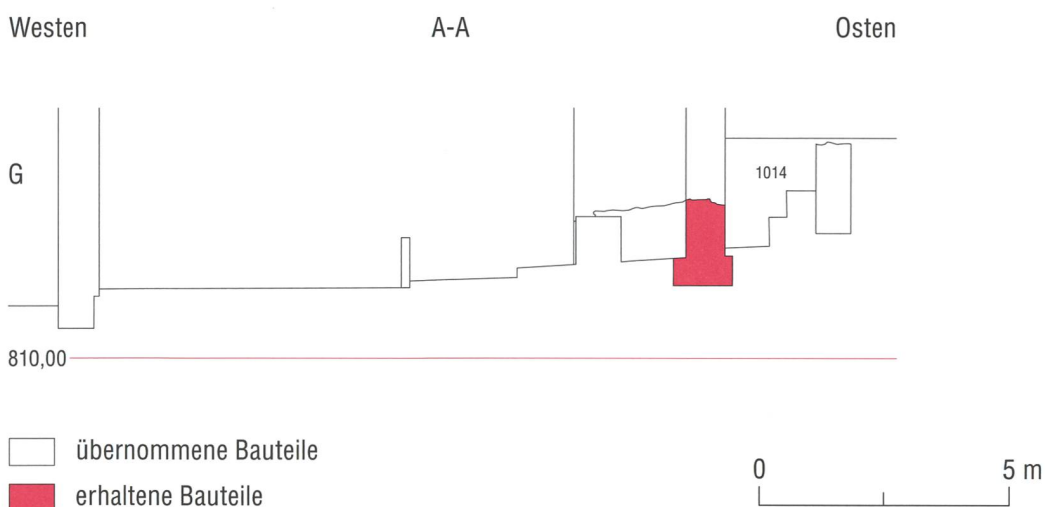
**Abb. 199:** Tomils, Sogn Murezi. Anlage 3a. Dreiapsidensaal. Schnitt A-A durch die Kirche (vgl. **Abb. 193**). Im Osten hinter der Apsis die mit Abbruchschutt (1014) zugedeckten Reste des älteren Altarraumes mit Sitzbank (Anlage 2a, um 650). Blick nach Norden. Mst. 1:150.

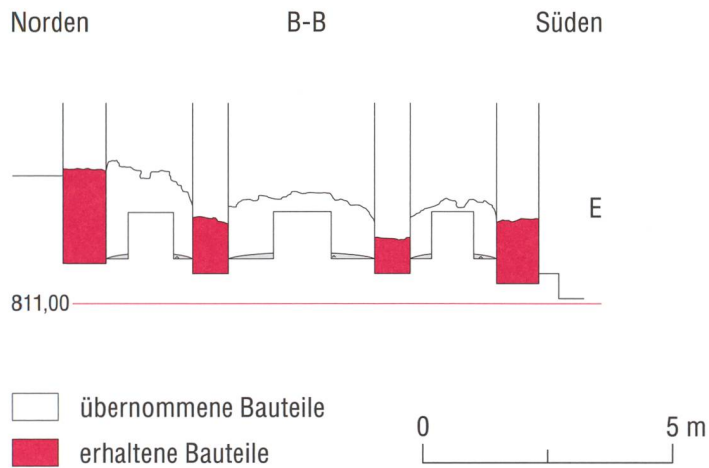
**Abb. 200:** Tomils, Sogn Murezi. Anlage 3a. Dreiapsidensaal. Schnitt B-B durch die drei Apsiden und den Südanex E (vgl. **Abb. 193**). Blick nach Osten. Mst. 1:150.

Die Nordapsis hat sich bis zu 1,90 m, die mittlere und die südliche Apsis bis zu 1,20 m hoch erhalten **Abb. 200**. Ihre Fundamente besitzen eine Stärke von 1–1,20 m, das aufgehende Mauerwerk ist 70–80 cm stark. Die mittlere Apsis weist einen leicht

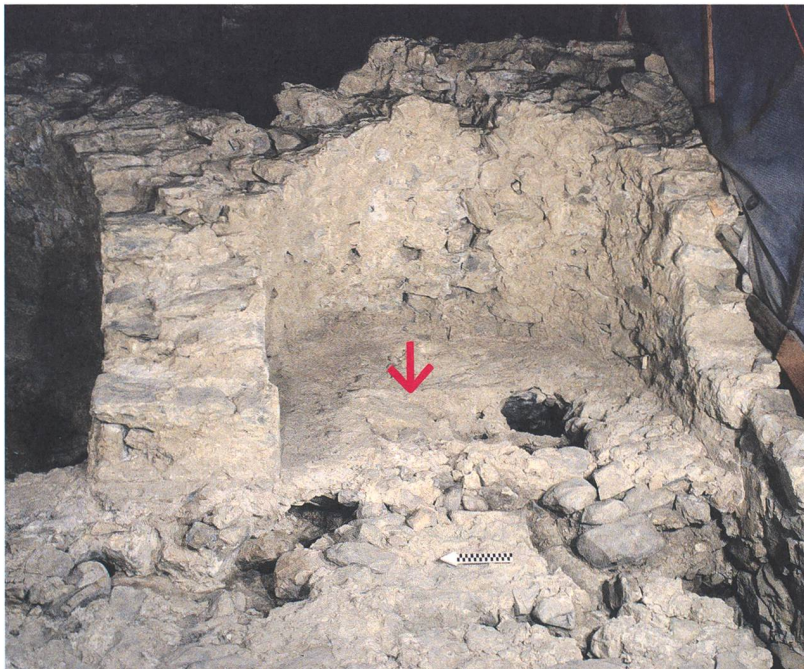
**Abb. 201:** Tomils, Sogn Murezi. Dreiapsidensaal. Südapsis mit Negativ des einstigen Altars im Mörtelboden (Pfeil). Blick nach Osten.

heisst ohne Einzug an die Längsmauer (979) **Abb. 201.** Der Übergang kann heute noch beobachtet werden, da sich Reste der ältesten Kirchensüdmauer (979) erhalten haben. Der Übergang von der Nordapsis in die Nordmauer (850) ist nicht mehr erhalten, weil diese beim Umbau der Kirche in romanischer Zeit an dieser Stelle durch neues Mauerwerk ersetzt worden war. Es darf für sie aber ebenfalls angenommen werden,

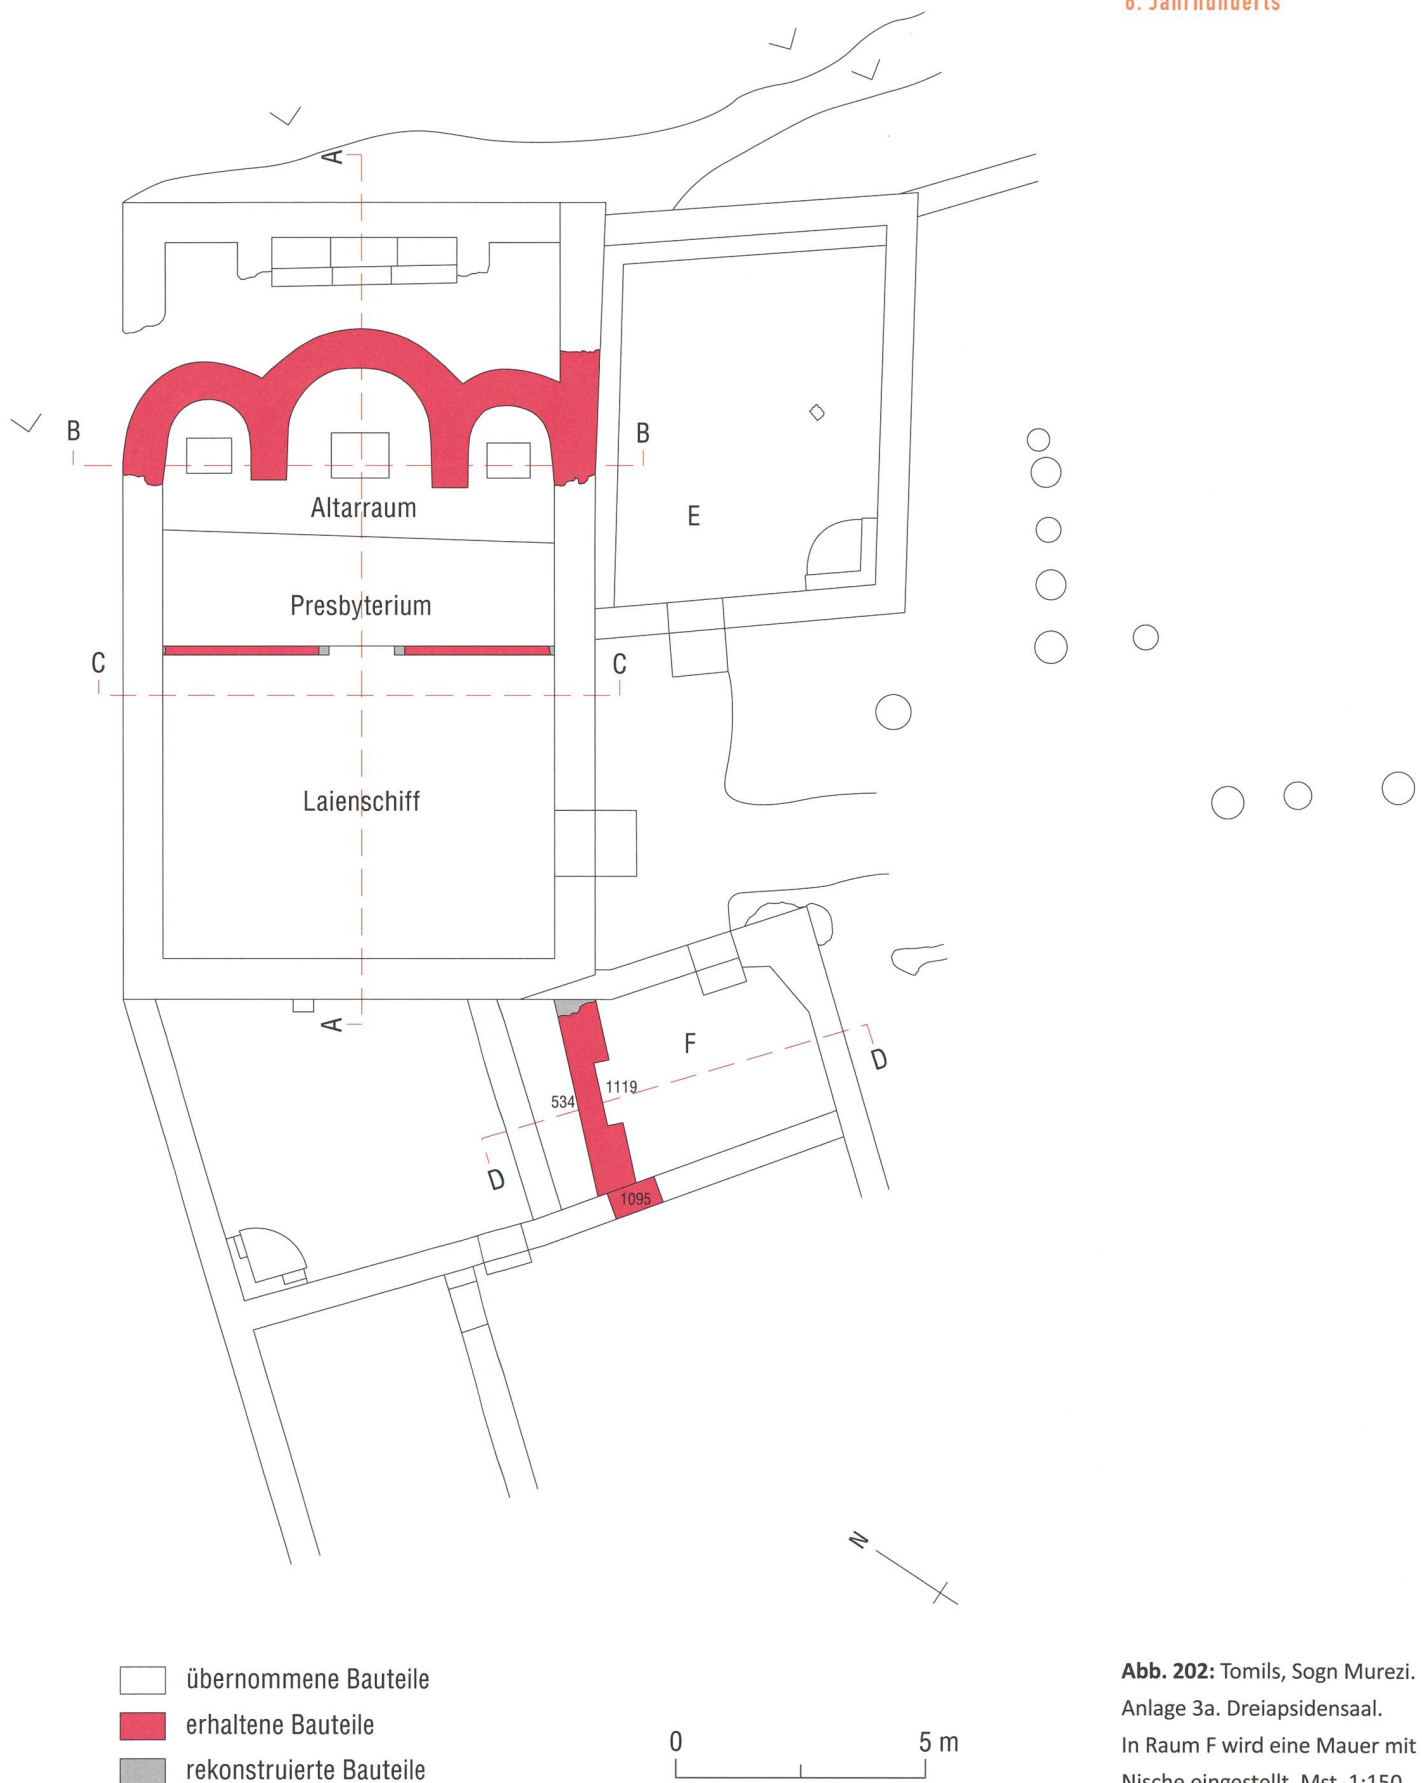
**Abb. 202:** Tomils, Sogn Murezi.  
Anlage 3a. Dreiapsidensaal.  
In Raum F wird eine Mauer mit  
Nische eingestellt. Mst. 1:150.

dass sie ohne Einzug in die Schiffsmauern eingebunden hat. Die drei Apsiden öffneten sich demnach in ihrer ganzen Breite gegen den Hauptkirchenraum und wiesen einen gestelzten Grundriss auf **Abb. 202**.

de der Ausbruch in der Nordwand des Süd-annexes wieder geschlossen (vgl. **Abb. 202**). Die Sitzbank (1046) entlang der Nordwand blieb intakt und wurde offensichtlich weiter benutzt. Heute ist die Bank nicht mehr erhalten, an mehreren Stellen entlang der Nordwand ist aber zu erkennen, wo der karolingerzeitliche Verputz (1055) der Apsis einst auf die Sitzfläche gebördelt hat **Abb. 206**.

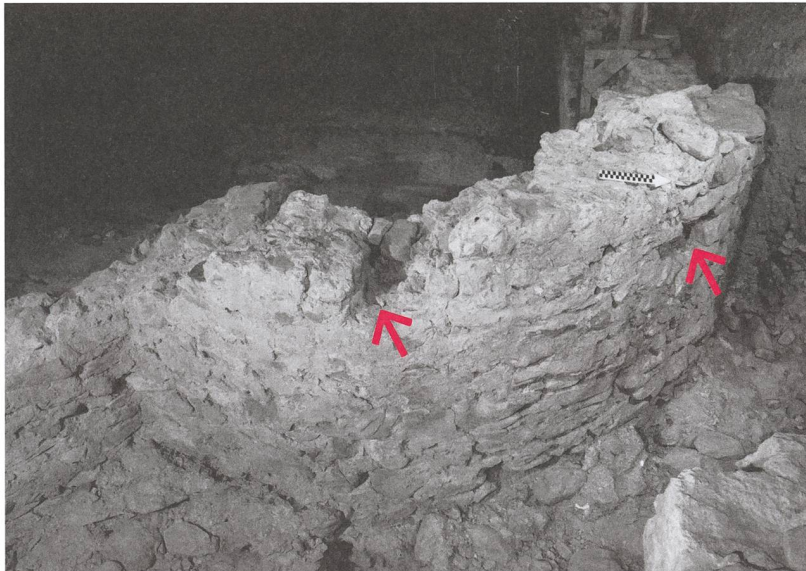
**Abb. 203:** Tomils, Sogn Murezi. Dreiapsidensaal. Das Mauerwerk der nördlichen Apsis mit erhaltenen Balkenlöchern (968a und 968b, Pfeile) (vgl. **Abb. 193**). Blick nach Westen.

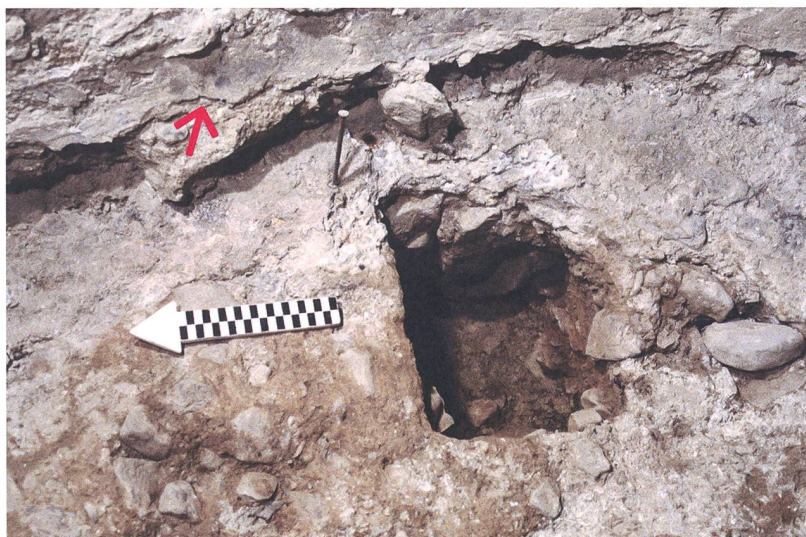
**Abb. 204:** Tomils, Sogn Murezi. Dreiapsidensaal. Sondierung im Scheitel der Mittelapsis. Ein schwarzes Band (Pfeil) umläuft das innere Apsisrund direkt über dem Boden. Blick nach Osten.

In der Mittelapsis knapp über dem Fussboden ist ein schwarzes Band an der Wand zu erkennen, welches das innere Apsisrund umläuft (vgl. **Abb. 204**). Dabei könnte es sich um die *veneda* handeln, ein Gemisch aus schwarzer Farbe und Kalk, welches als Untermalung an die Wände gebracht worden war, um anschliessend auf diesem Lokalon die eigentliche Malerei mit ihren Lichthöhungen und Schattierungen aufzumalen.<sup>236</sup> Andere Stellen lassen auf dem Verputz letzte Reste von roter Farbe erken-

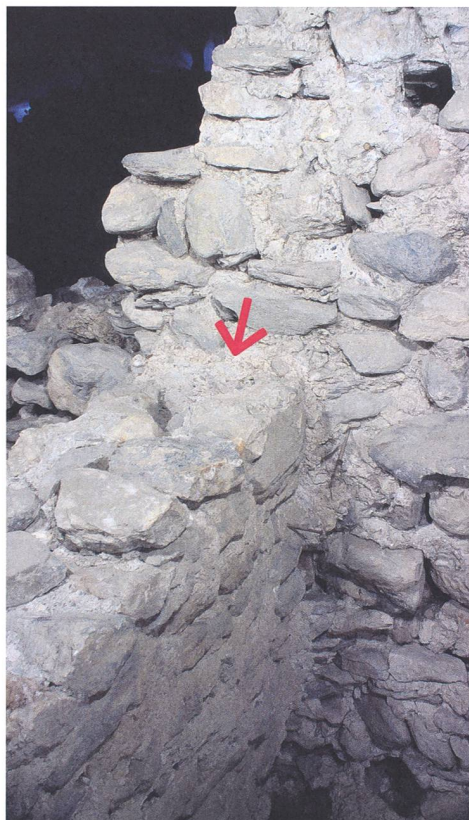
**Abb. 205:** Tomils, Sogn Murezi. Südannex E. Reste von Verputz (1055) an der Kirchensüdfassade (Pfeil). Blick nach Norden.

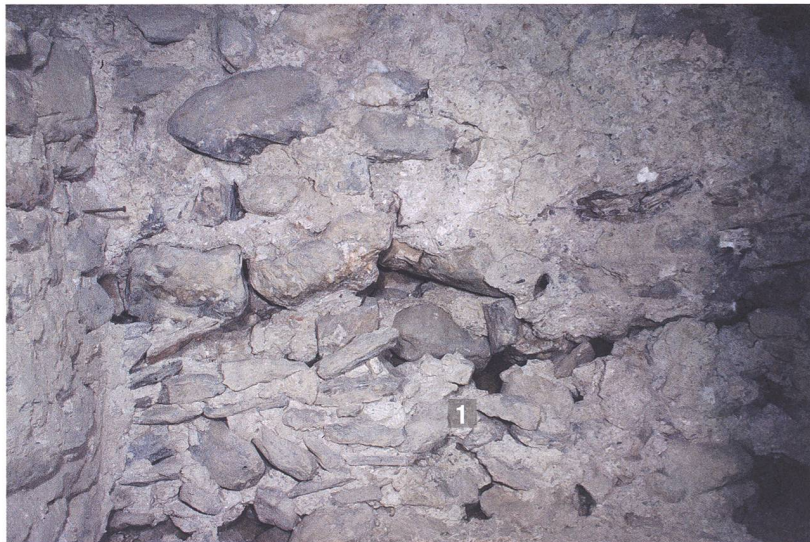
**Abb. 206:** Tomils, Sogn Murezi. Südannex E. Der einstige Standort der 1 Sitzbank (1046) ist an der Nordwand abzulesen. Blick nach Norden.

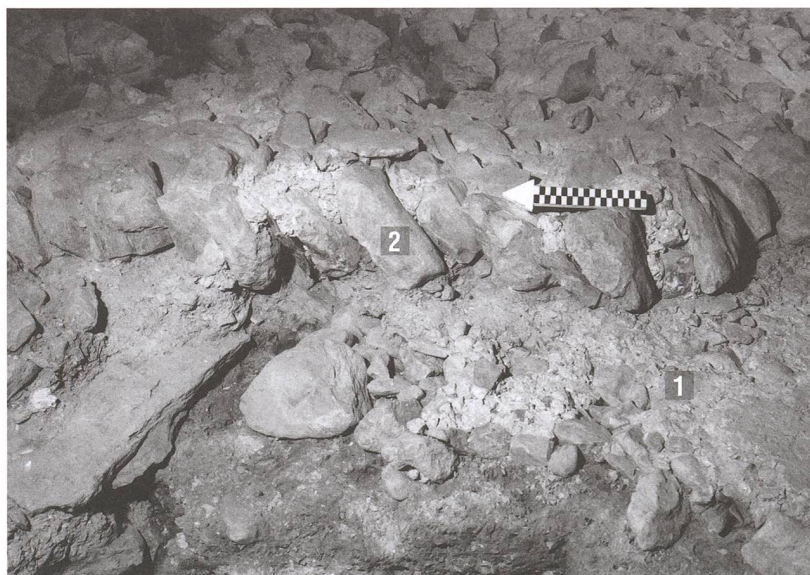
**Abb. 207:** Tomils, Sogn Murezi. Dreiapsidensaal. 1 Mörtelboden (118) der ersten Kirche, darüber 2 Rollierung des karolingerzeitlichen Mörtelbodens (24). Blick nach Osten.

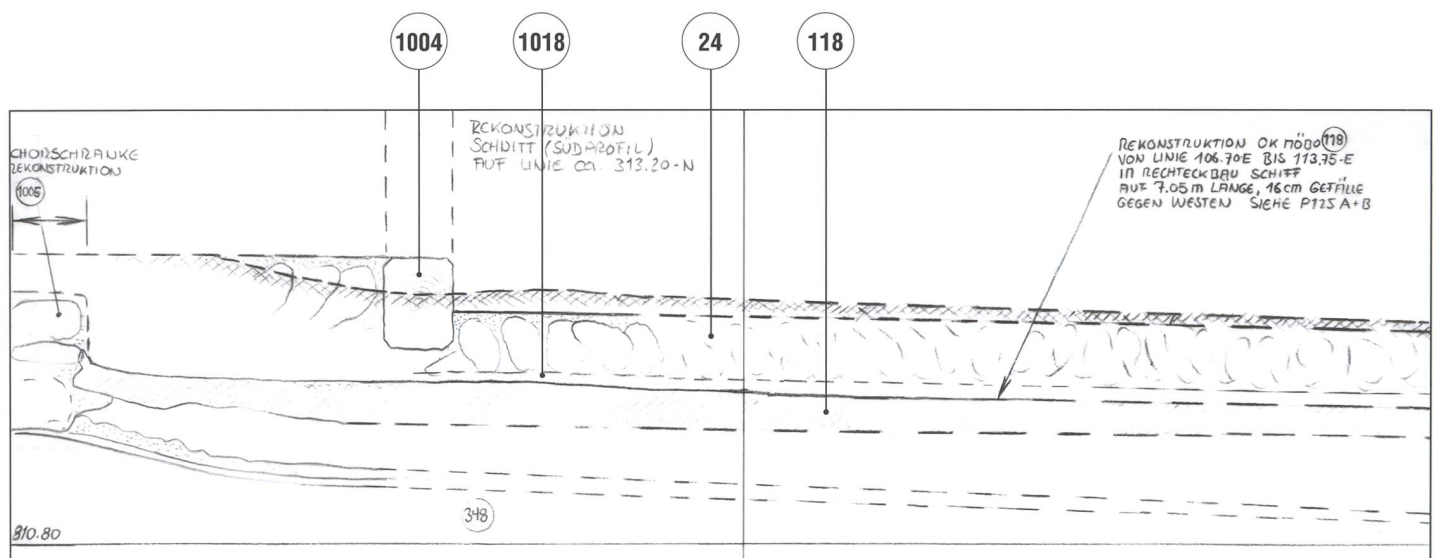
**Abb. 208:** Tomils, Sogn Murezi. Dreiapsidensaal. Über dem ältesten Mörtelboden (118) wurde Abbruchschutt (1018) der ersten Kirche (um 650) verteilt und danach der karolingerzeitliche Mörtelboden (24) samt Rollierung verlegt. Vor der Chorstufe (1004) waren die Holzbalken der Chorschränken verlegt worden. Blick nach Süden. Mst. 1:20.

als auch von Osten nach Westen um 20 cm (Gefälle von 2,2%) (vgl. **Kap. 6.1.4**). Um ein ebenes Bodenniveau zu erreichen, wurde dieser im Bereich des Laienschiffes und der Vorzone in einem ca. 3 m breiten Streifen entlang der Nordmauer (850) entfernt. Im Süden hingegen belies man den Boden (118) und verlegte zusätzlich grössere Rollierungssteine, wodurch das Bodenniveau um 20–25 cm erhöht werden konnte. Beide Massnahmen, die Entfernung des älteren Mörtelbodens (118) im Norden und das Einbringen der neuen Rollierung im Süden, führten dazu, dass der karolingerzeitliche Fussboden (24) nach der Nivellierung ein Gefälle von nur noch 0,5 % aufwies **Abb. 208**.

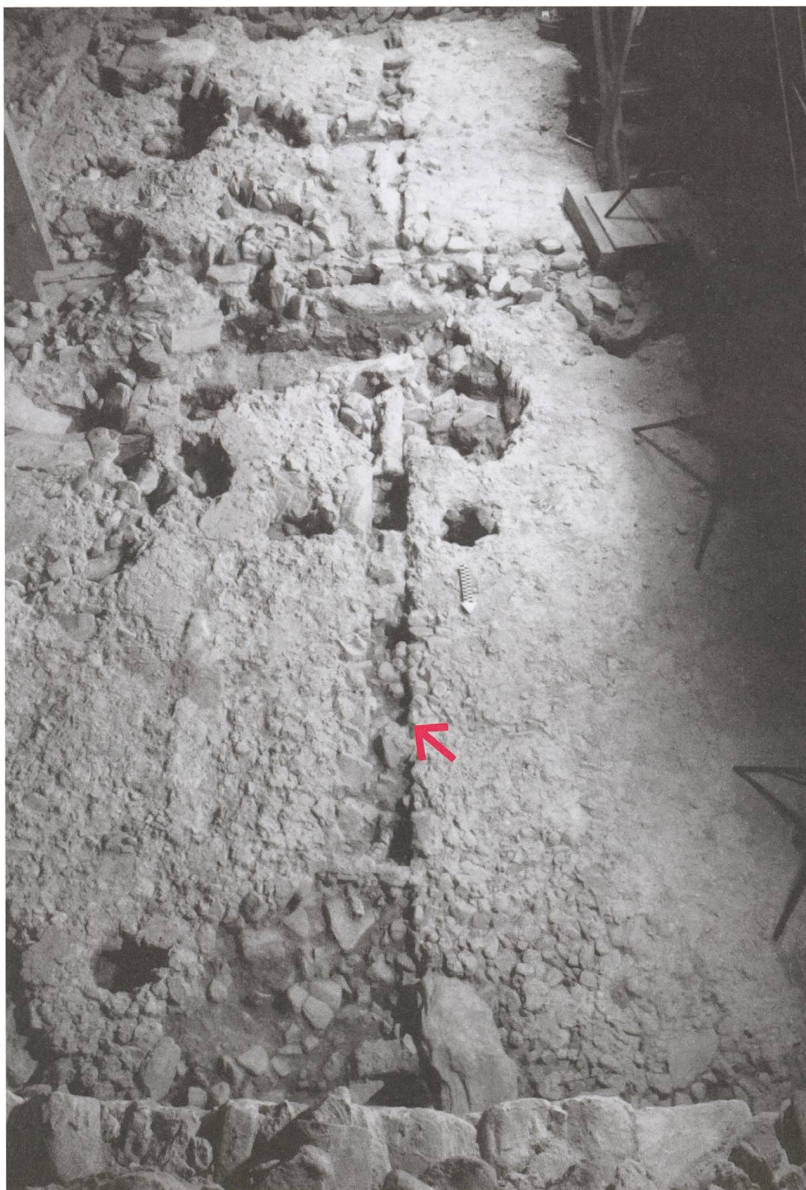
**Abb. 209:** Tomils, Sogn Murezi Dreiapsidensaal. Die Reste der einstigen Chorstufe (1004) (Pfeil) sind über die gesamte Breite des Kirchenschiffes zu erkennen. Blick nach Süden.

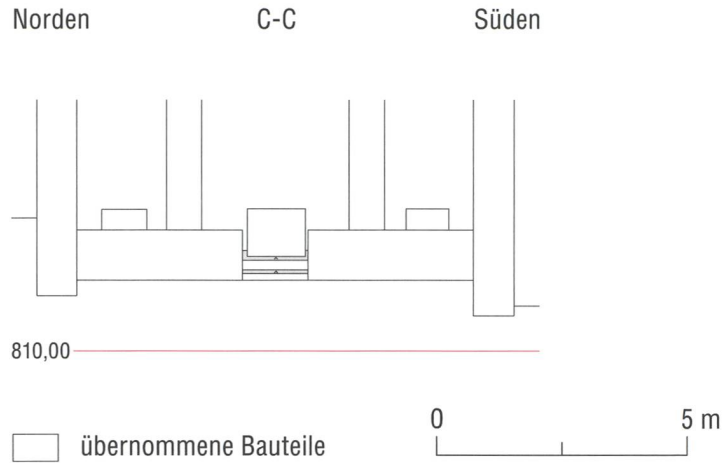
**Abb. 210:** Tomils, Sogn Murezi. Anlage 3a. Dreiapsidensaal. Schnitt C-C durch das Laienschiff (vgl. **Abb. 193**). Blick nach Osten. Mst. 1:150.

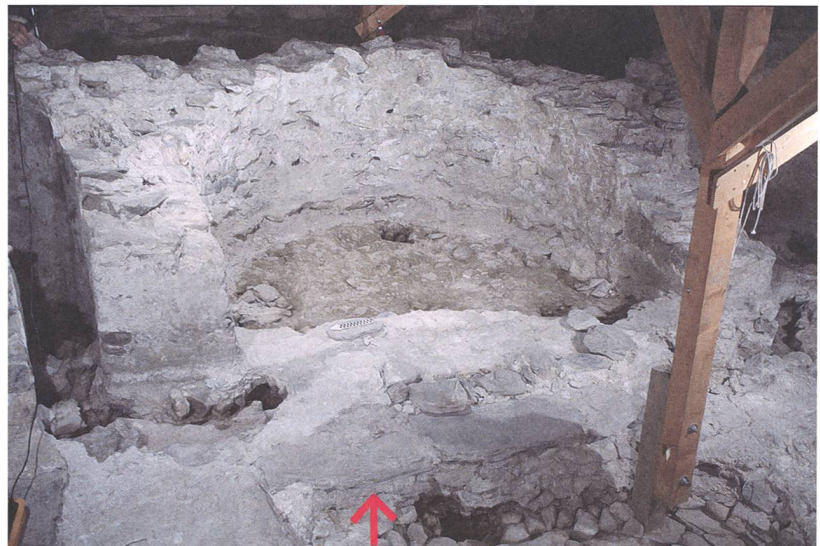
**Abb. 211:** Tomils, Sogn Murezi. Dreiapsidensaal. Reste der Stufe (986) in den Altarraum (Pfeil). Blick nach Osten.

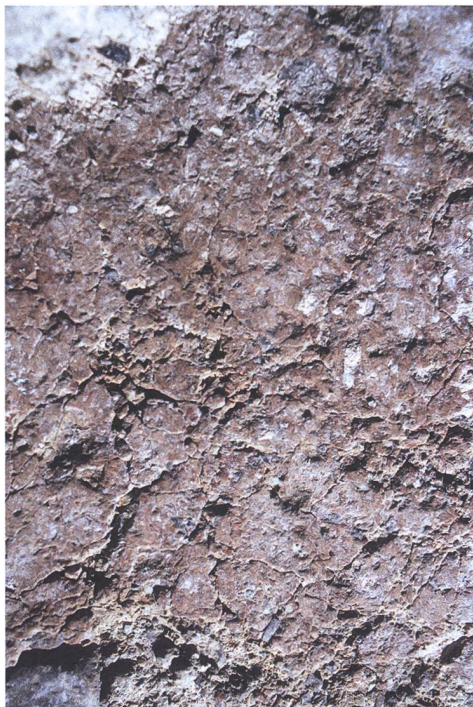
**Abb. 212:** Tomils, Sogn Murezi. Dreiapsidensaal. Makroaufnahme des karolingerzeitlichen Mörtelbodens (24) mit Ziegelmehlschicht auf der Oberfläche.

Von der Vorzone gelangte man über eine 19 cm hohe Stufe (986) in den Altarraum. Sie bestand auf ihrer gesamten Länge aus jeweils zwei bis drei sorgfältig übereinander gelegten und mit Mörtel gefügten Steinen **Abb. 211** (vgl. **Abb. 199**). Der Fussboden (981) im Altarraum bestand aus einem Mörtelstrich über einer Rollierung. Gegen die Stufe hin war diese zweilagig, gegen die Apsiden-Scheitel hin nur mehr einlagig, womit ebenfalls ein möglichst ebenes Bodenniveau angestrebt worden war. Der Mörtelstrich in der karolingerzeitlichen Kirche entspricht in der Art seiner Zusammensetzung demjenigen in der ersten Kirche (vgl. **Kap. 6.1.4**). Auf dem noch nicht vollständig abgebundenen Mörtelguss des Bodens wurde zum Schluss Ziegelmehl verteilt. An den wenig begangenen Stellen war die rote Oberfläche des Bodens noch gut erhalten **Abb. 212**.

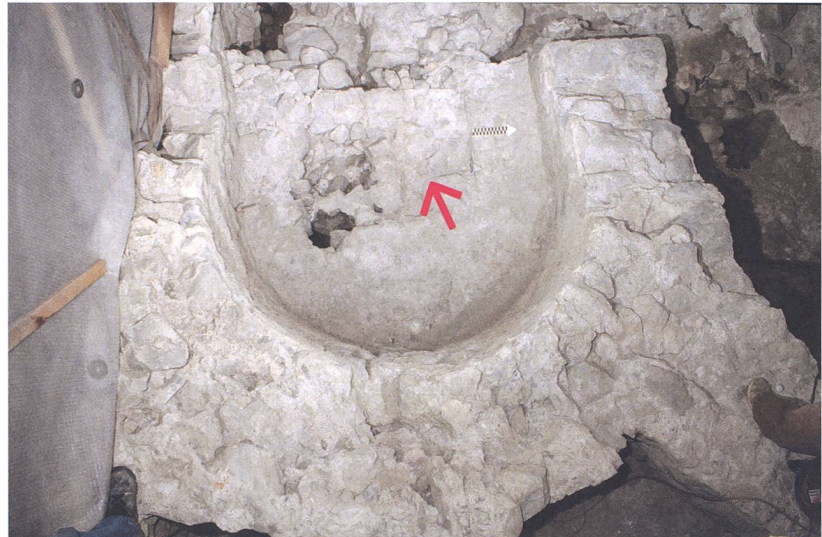
**Abb. 213:** Tomils, Sogn Murezi. Dreiapsidensaal. Südapsis mit Negativ des Altars (989) im Mörtelboden (Pfeil). Blick nach Westen.

den **Abb. 213; Abb. 214**. Er war rechteckig bei einer Breite von knapp 85 cm und einer Tiefe von 70 cm. In der Nordapsis haben sich die Reste des Altares (987) unter dem Blockaltar aus dem 15. Jahrhundert erhalten **Abb. 215; Abb. 216**. Er war mit einer Breite von 90 cm und einer Tiefe von 70 cm praktisch gleich gross wie sein Pendant in der Südapsis. Vom grösseren Altar (988) der Mittelapsis konnte die Breite von nahezu 115 cm als Negativ im Mörtelboden festgestellt werden. Seine Tiefe ist im selben Verhältnis zur Breite wie bei den seitlichen Nebenalären zu rekonstruieren. Die Altäre waren vermutlich wie der erhaltene Altar in der Nordapsis weiss verputzt.

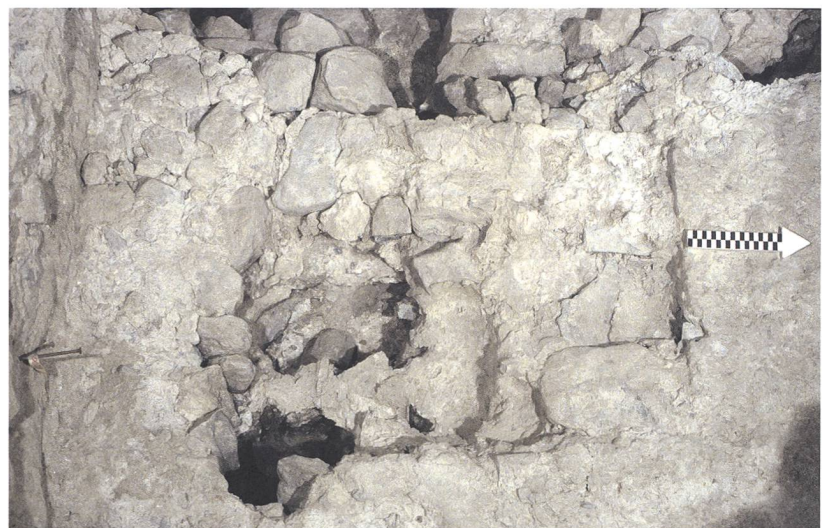
**Abb. 214:** Tomils, Sogn Murezi. Dreiapsidensaal. Südapsis. Negativ des karolingischen Altars (989) im Detail. Blick nach Westen.

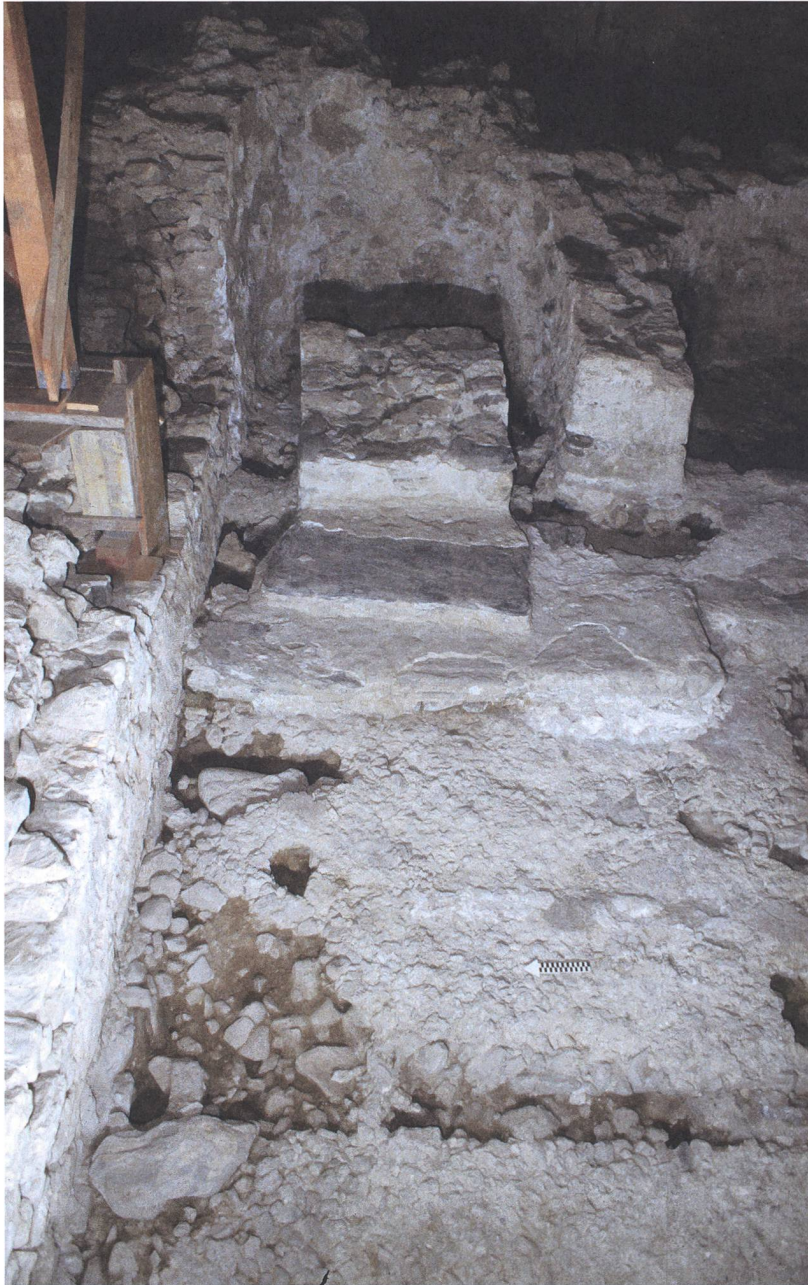
**Abb. 215:** Tomils, Sogn Murezi. Dreiapsidensaal. Nordapsis. Erhaltener Blockaltar aus dem 15. Jahrhundert Blick nach Osten.
