**Artikel:** Tomils, Sogn Murezi : ein kirchliches Zentrum im frühmittelalterlichen Graubünden [2: Kapitel 8-15]  
**Autor:** Jecklin-Tischhauser, Ursina  
**Kapitel:** 8: Anlage 3a : der Dreiapsidensaal aus der 2. Hälfte des 8. Jahrhunderts  
**DOI:** <https://doi.org/10.5169/seals-871051>

# Anlage 3a: Der Dreiapsidensaal aus 8 der 2. Hälfte des 8. Jahrhunderts

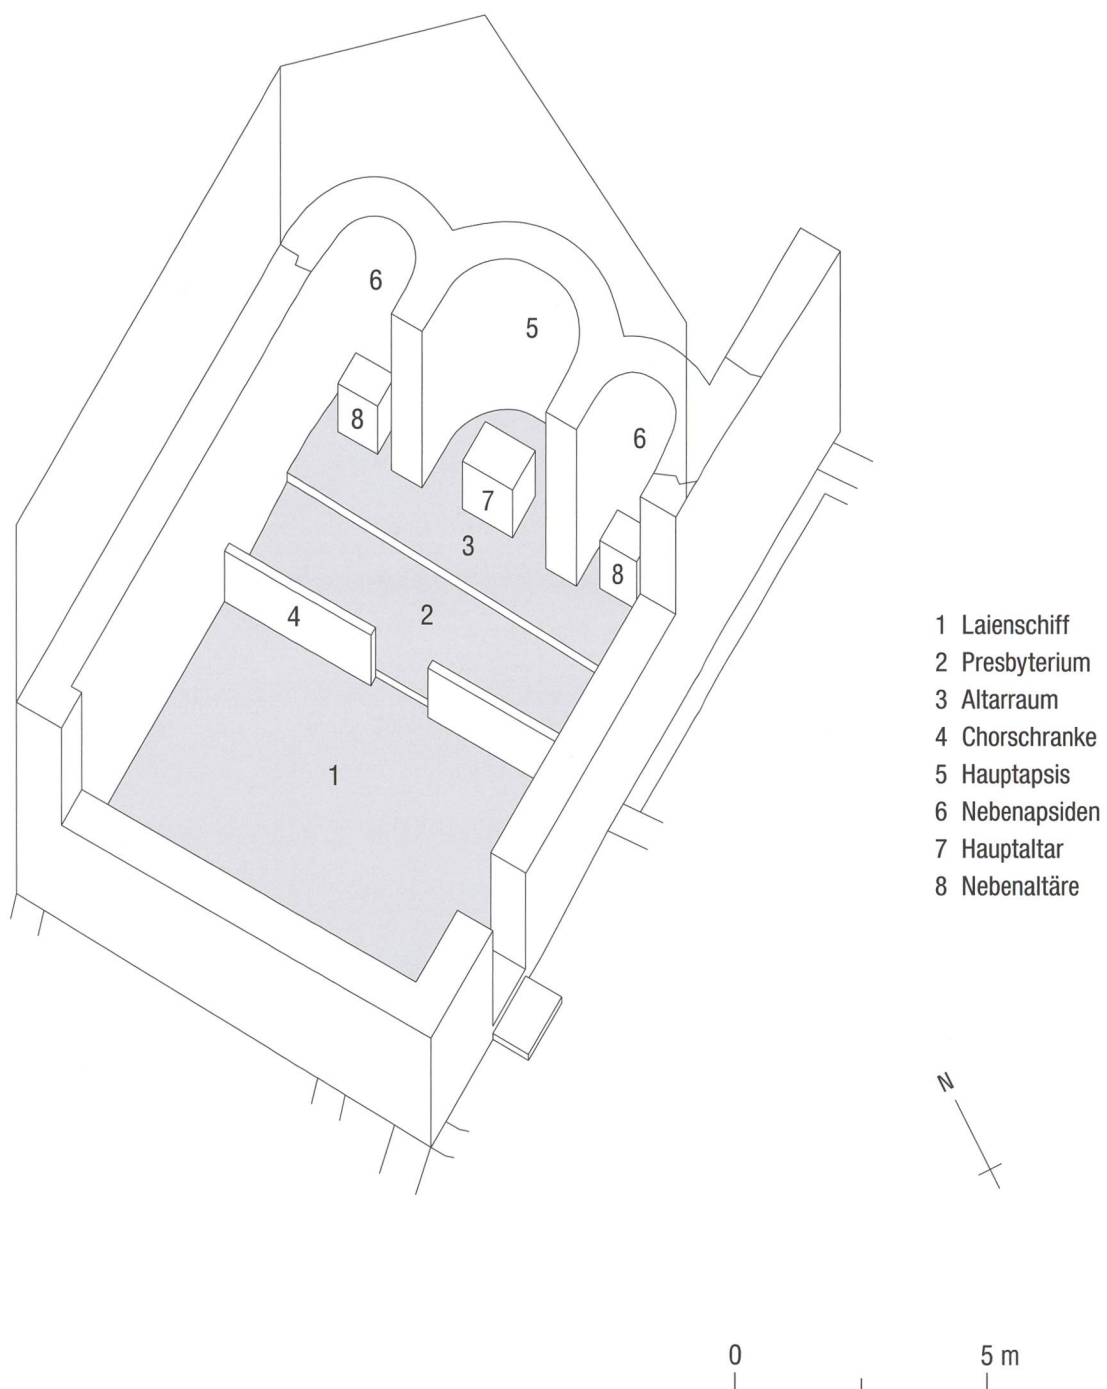
**Abb. 217:** Tomils, Sogn Murezi. Anlage 3a. Rekonstruktion des karolingischen Dreiapsidensaals. Militärprojektion. Mst. 1:150.

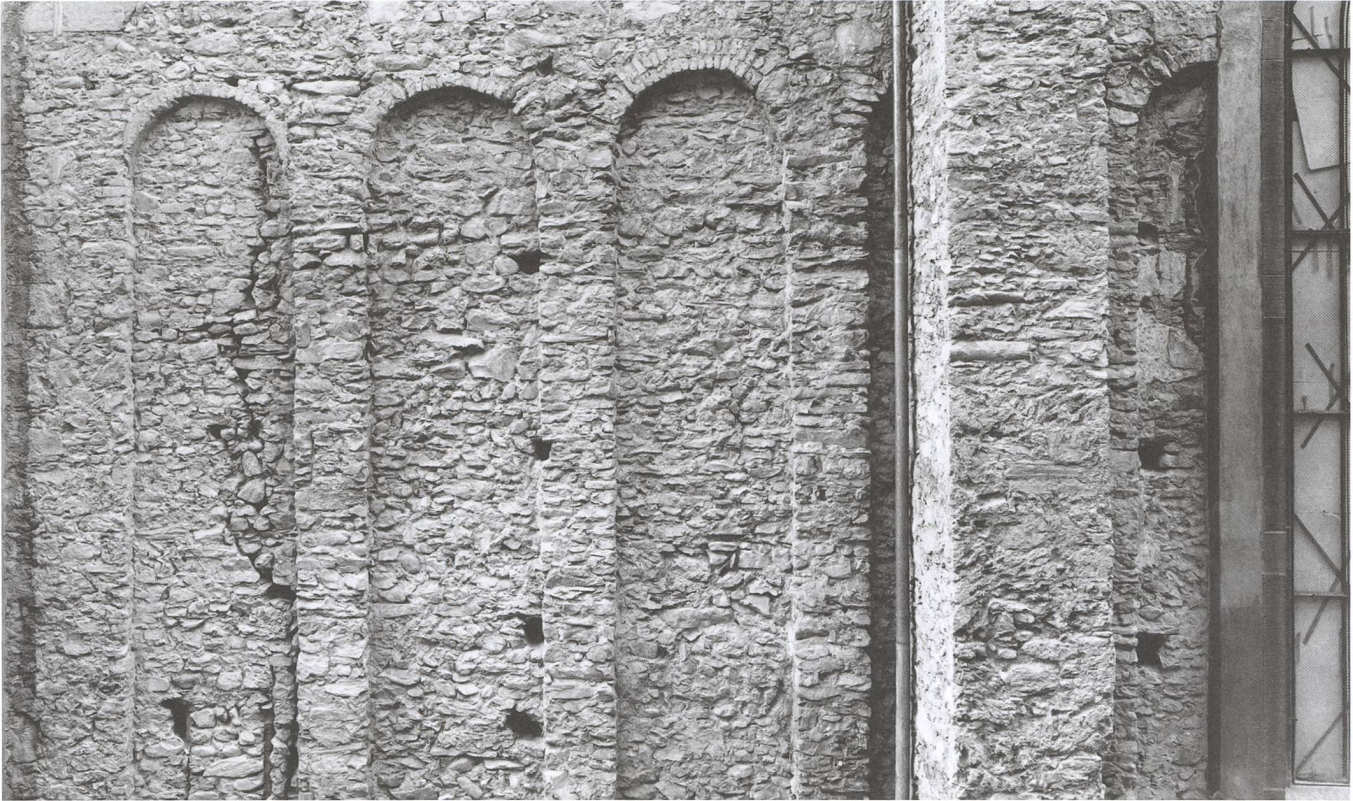
**Abb. 219:** Chur, St. Martin.  
Ansicht, Grundriss und  
Schnitt des karolingerzeit-  
lichen Fensters in der Süd-  
mauer. Die Sohlbank wurde  
nachträglich aufgemauert.  
Mst. 1:100.

in Chur und S. Lucio in San Vittore waren alle rundbogig mit nach innen geschrägter Leibung. Solche Fensterformen vergrösserten den Lichteinfall, dasselbe gilt für schräg nach innen abfallende Fensterbänke, wie sie in den Kirchen St. Johann, St. Peter und S. Lucio vorkommen. Nur das karolingerzeitliche Rundbogenfenster in der Kirche St. Martin in Chur besass zu Beginn eine gerade Fensterbank **Abb. 219**.

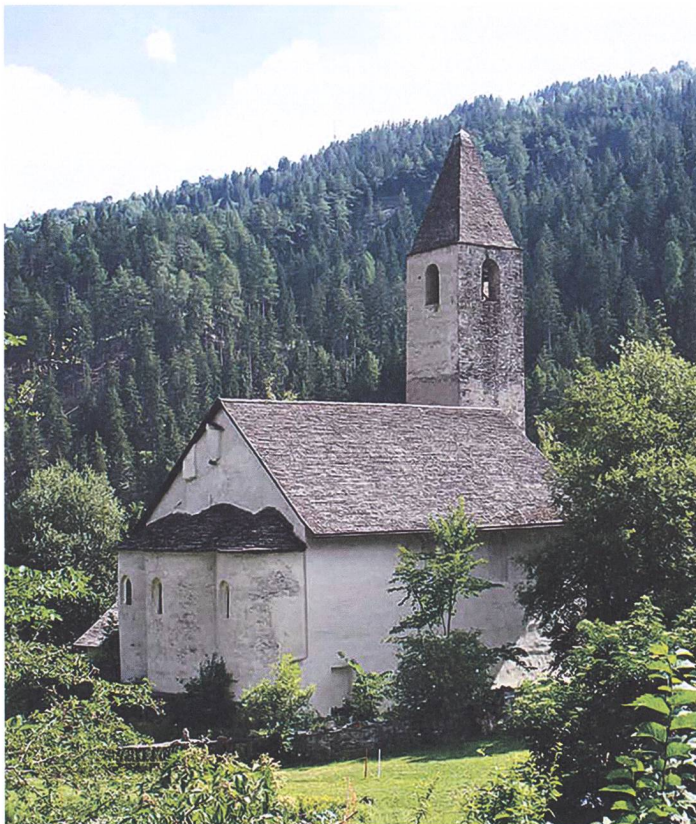
**Abb. 220:** Alvaschein, Mistail. Die ehemalige Klosterkirche St. Peter aus  
karolingischer Zeit. Der Turm und das steile Dach sind jünger. Blick nach  
Südwesten.

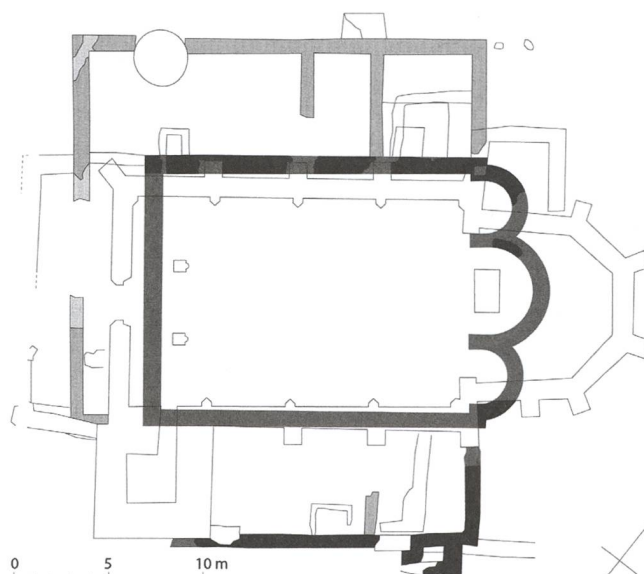
**Abb. 221:** Ramosch, St. Florinus.  
Dreiapsidensaal mit Annex-  
bauten. Mst. 1:400.

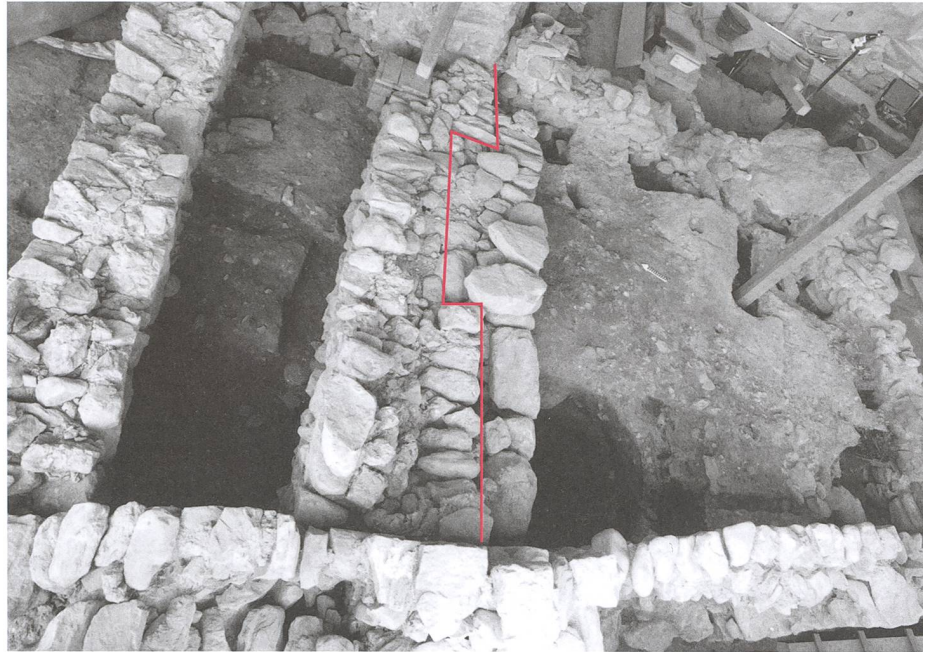
**Abb. 223:** Tomils, Sogn Murezi. Westannex, Raum F. Binnenmauer (534) mit Nische. Ihr wurde in der Zeit um 800 eine zweite Mauer (535) vorgeblindet und die Nische (rot) mit deren Mauerwerk verschlossen. Blick nach Osten.

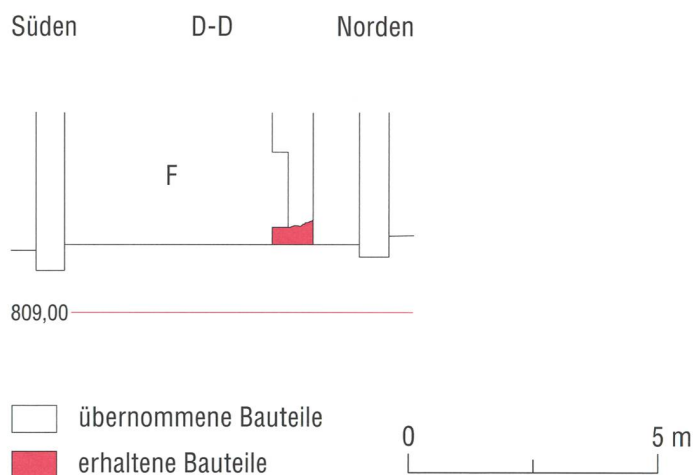
**Abb. 224:** Tomils, Sogn Murezi. Anlage 3a. Westannex. Schnitt D-D durch den Raum F und Strebemauer (534) mit Nische (vgl. **Abb. 202**). Blick nach Westen. Mst. 1:150.

Ob die Strebemauer tatsächlich beim Umbau der Kirche zum Dreiapsidensaal errichtet worden ist, kann nicht eindeutig entschieden werden. Mit Sicherheit wurde sie nach dem Bau von Raum F (Ende 7. Jahrhundert), aber noch vor dem Auftrag des neuen Lehmbores (92) in Raum F in der Zeit um 800 (Anlage 3b) erstellt (vgl. **Kap. 9.5.2**). Sie soll daher Anlage 3a zugeordnet werden. Es ist durchaus denkbar, dass sich die Bauleute im Zuge des Kirchenumbaus zum Dreiapsidensaal mit der Südwestecke auseinandergesetzt und eine Strebe zu dieser für nötig befunden haben.
