Artikel: Tomils, Sogn Murezi : ein kirchliches Zentrum im frühmittelalterlichen Graubünden [2: Kapitel 8-15]
Autor: Jecklin-Tischhauser, Ursina
Kapitel: 10: Anlage 4a : neue Räume in der 1. Hälfte des 9. Jahrhunderts
DOI: <https://doi.org/10.5169/seals-871051>

Anlage 4a: Neue Räume in der 1. Hälfte des 9. Jahrhunderts

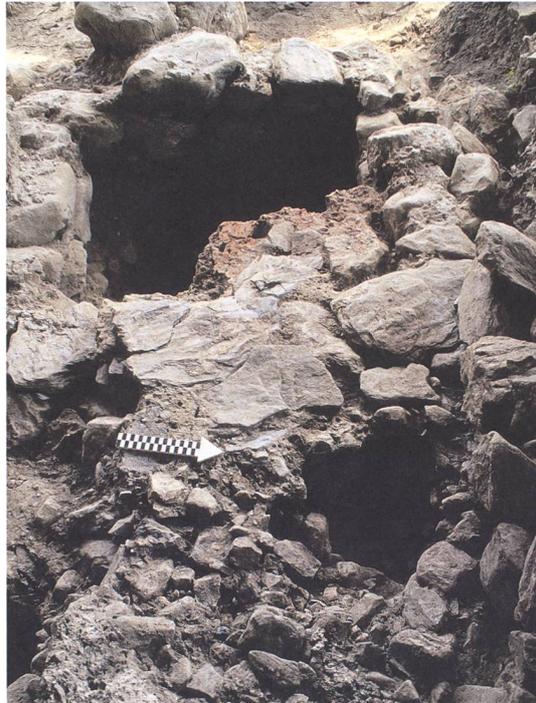
Abb. 280: Tomils, Sogn Murezi. Raum K. Teilausgenommener Schacht (788) (vgl. **Abb. 251**). Auf dem verfüllten Schacht liegen die Reste der Feuerstelle (838). Blick nach Westen.

Wie eingangs erwähnt, wurde Raum K beim Bau des Nordannexes aufgegeben und seine Ostwand (787) bodeneben abgebrochen. Ferner wurde der Schacht (788) mit humossteinigem Abbruchschutt (840) verfüllt **Abb. 280; Abb. 281**. Anschliessend erfolgte im Norden von Raum K der Aushub der Baugrube (667) für den Nordannex N. Diese war 3,90 m breit und 7,50 m lang. Beim Aushub

Auch im tiefer gelegenen Raum lag eine Feuerstelle (838) (vgl. **Abb. 280**). Sie wurde über dem mit Abbruchschutt (840) verfüllten Schacht eingerichtet. Von ihr haben sich rot verbrannter Lehm und einige Steine auf einer Fläche von 100 × 90 cm erhalten. Bedenkt man, dass sich in der Kirchenanlage alle offenen Feuerstellen in einer Raumecke befinden, dürfte auch die Feuerstelle (838) bis an die Westwand (786) gereicht haben. Sie besass demnach von Westen nach Osten eine Ausdehnung von mindestens

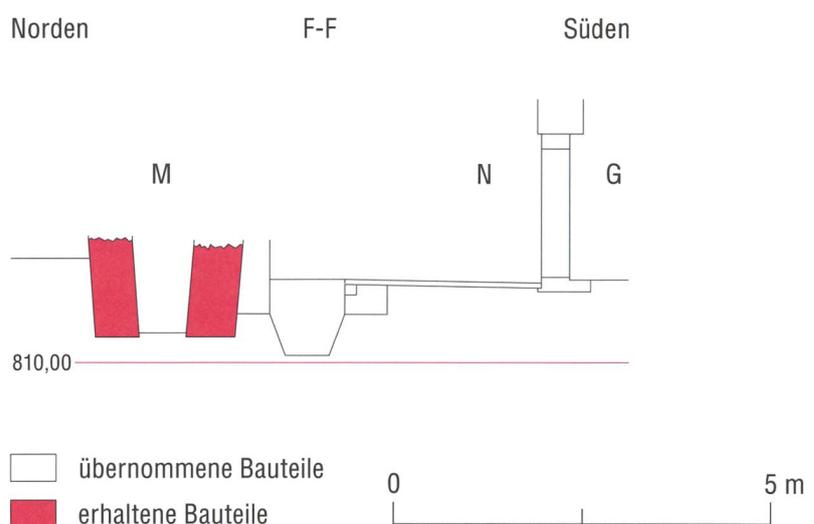
Abb. 281: Tomils, Sogn Murezi. Anlage 4a. Schnitt F-F durch die Räume M, N und G (vgl. **Abb. 279**). In Raum M liegt der Schacht (709). Im Kirchennordannex N wurde der ältere Schacht (788) mit Abbruchschutt verfüllt. Blick nach Osten. Mst. 1:100.

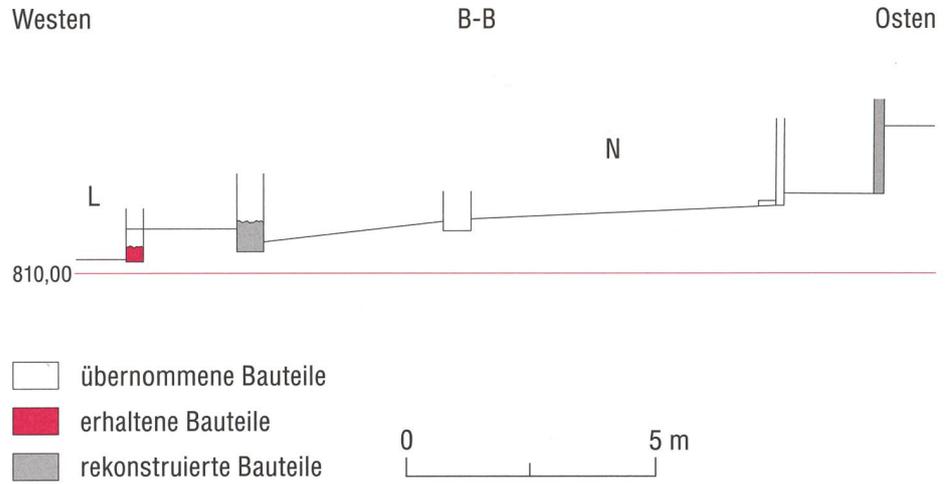
Abb. 285: Tomils, Sogn Murezi.
Anlage 4a. Schnitt B-B durch
den Raum L, den Nordannex
N und den Aussenbereich
zwischen diesen beiden Räum-
lichkeiten (vgl. **Abb. 279**). Gut
zu erkennen auch der höher
gelegene Bereich innerhalb
des Nordannexes. Blick nach
Norden. Mst. 1:150.

wurde im Bereich des geplanten Ostrumes nicht gleichviel Material abgetragen wie im westlichen Gebäudeteil. Zwei unterschiedlich hohe Bodenniveaus innerhalb des Annexbaus waren demnach von Beginn weg beabsichtigt. Nach den Aushubarbeiten wurden die Wände des Nordannexes gegen die hangseitig bis zu 1,60 m hohen Grubenwände gestellt (vgl. **Abb. 285**).

Der Nordannex war durch eine Wand (846) in zwei Räume unterteilt **Abb. 285**; **Abb. 286**. Der tiefer gelegene Raum im Westen besass einen Mörtelboden (782) ohne Rollierung und von mässiger Qualität: an manchen Stellen zeigte er sich rund 10 cm dick, andernorts war er nur gerade 2 cm dünn. Der Mörtelboden (782) ist heute noch grossflächig bis an die Raumwände im Westen und Norden erhalten. Er gibt dergestalt die einstige Ausdehnung des Raumes an und zeigt, dass er keine weiteren Unterteilungen aufgewiesen hat. Ausserdem ist gut zu erkennen, wie der Mörtelboden über die abgebrochene Ostmauer (787) und den Mörtelboden (789) von Raum K eingebracht worden war.

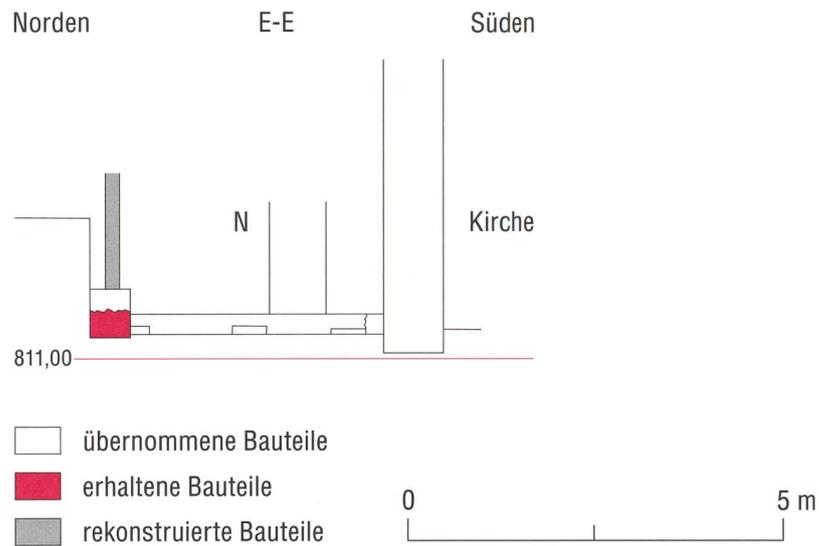
Abb. 286: Tomils, Sogn Murezi.
Anlage 4a. Schnitt E-E durch
den Nordannex N (vgl.
Abb. 279). Zwischen den
beiden Raumteilen lag eine
Holzwand, von der die drei
Legsteine vor der Stufe zeu-
gen. In der Holzwand dürfte
eine Tür gelegen haben. Blick
nach Osten. Mst. 1:100.

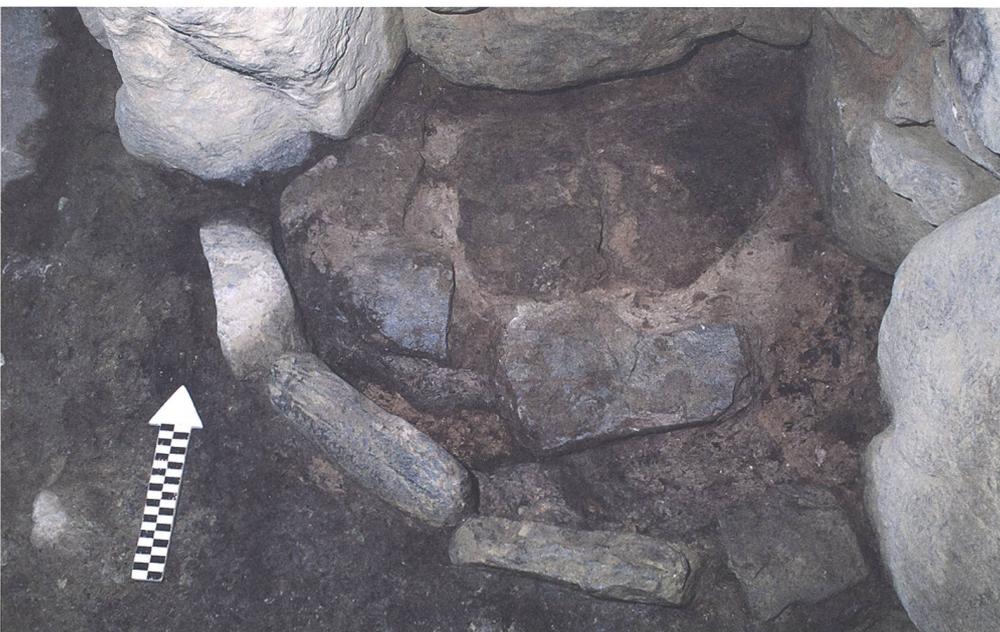
Abb. 288: Tomils, Sogn Murezi. Nordannex N. Feuerstelle (849), 2. Benutzungsphase. Blick nach Norden.

Über der Ascheschicht (873) wurden zu einem späteren Zeitpunkt vier flache Steinplatten (872) verlegt, auf denen sich mit der Zeit wiederum eine dünne Ascheschicht (45) abgelagert hat **Abb. 288**. Nach der Erneuerung lag die Feuerfläche rund 10 cm über

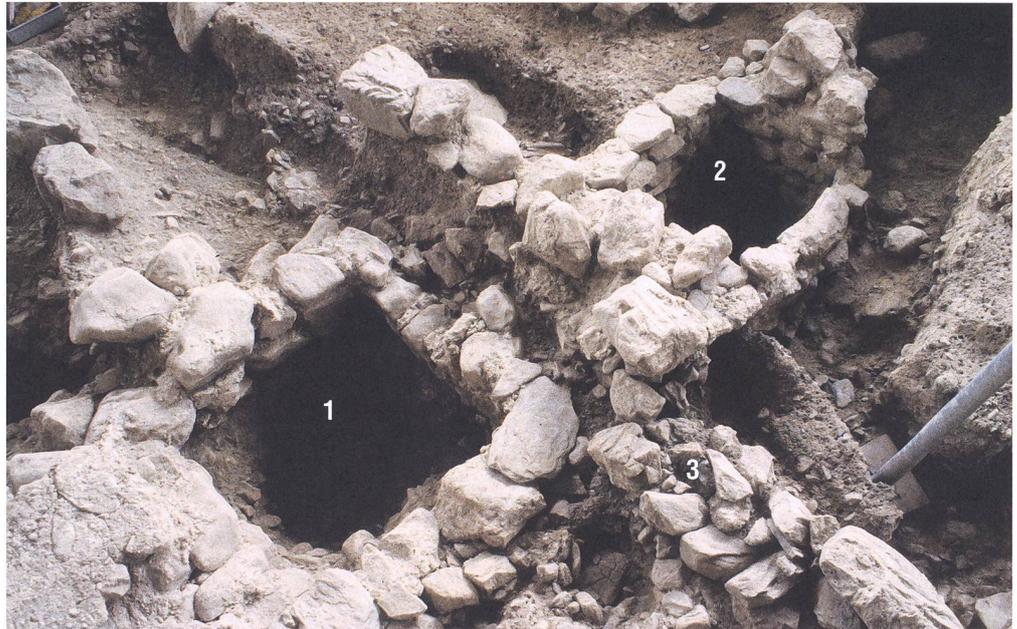
Abb. 289: Tomils, Sogn Murezi.
1 Schacht (788) von Raum K,
2 Schacht (785) von Raum M.
An die beiden Schächte stösst
im Osten das 3 Trockenmauer-
fundament (839) des Nord-
annexes N. Blick nach Nord-
westen.

um ein Schacht in den Boden eingelassen war **Abb. 289**; **Abb. 290**. Sein Bau erfolgte noch vor der Errichtung des Nordannexes N, denn das erläuterte Trockenmauerfundament (839) von dessen Nordwand rechnet bereits mit der Ost- respektive der Schacht-mauer von Raum M (vgl. **Abb. 279**). Es ist jedoch anzunehmen, dass beide Räume

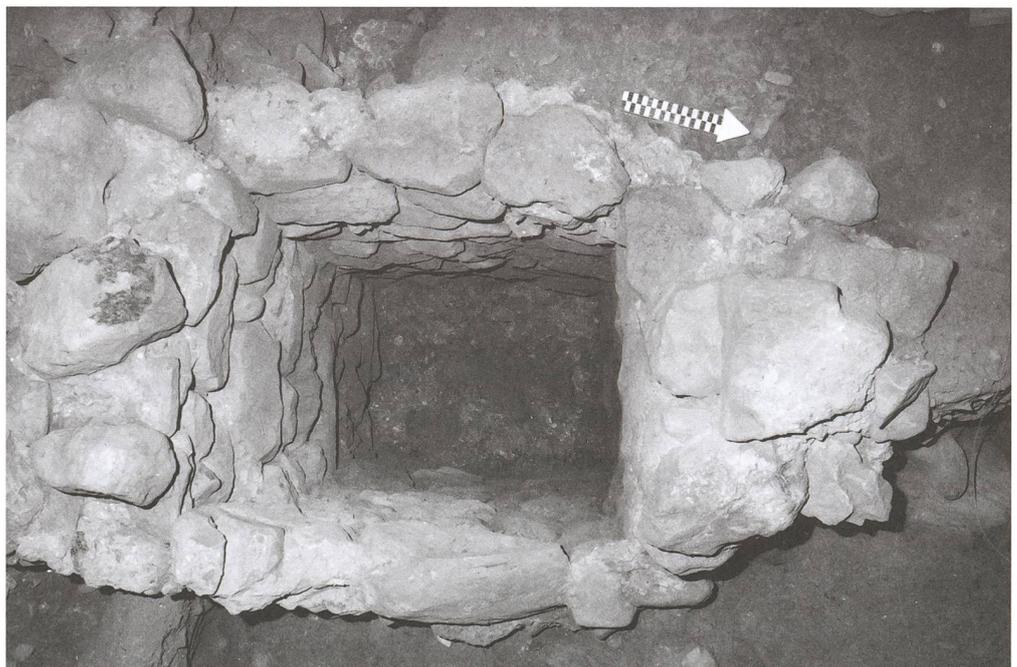
Abb. 290: Tomils, Sogn Murezi.
Raum M. Blick in den bis zu-
unterst gemauerten Schacht
(785). Blick nach Westen.

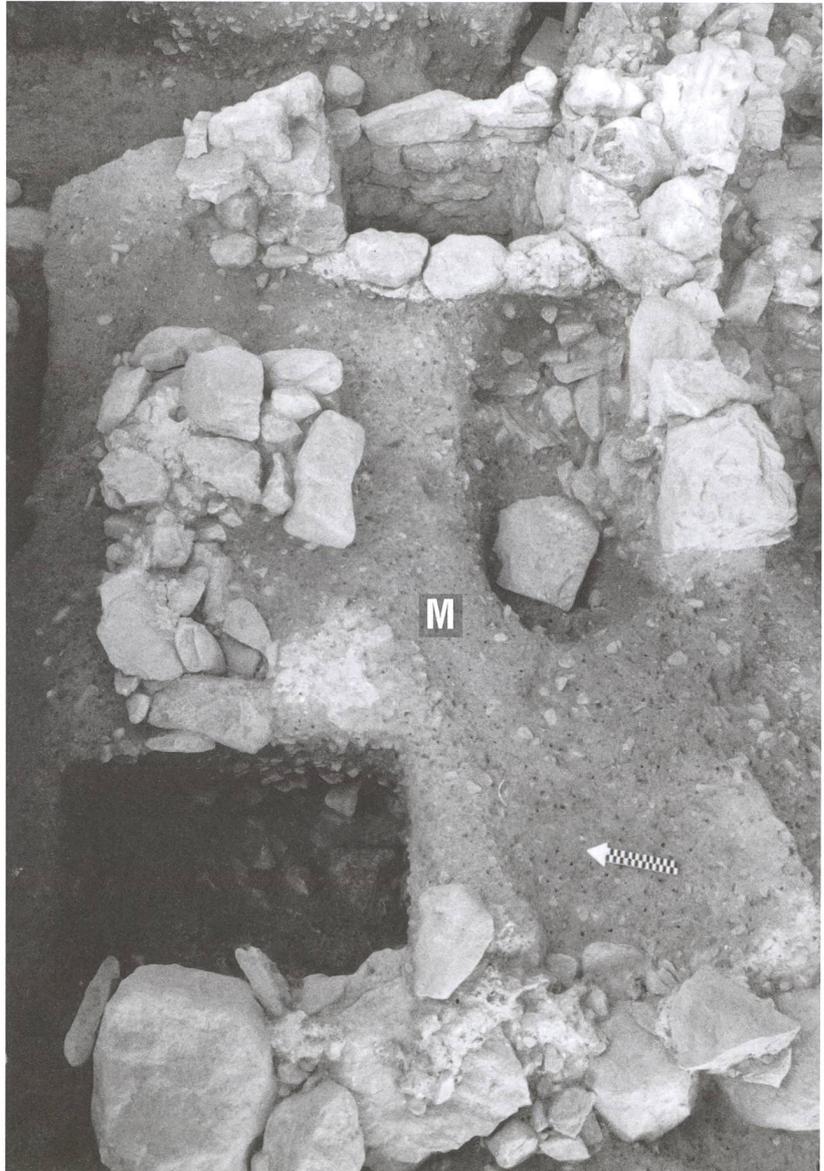
Abb. 291: Tomils, Sogn Murezi. Raum M. Blick nach Osten.

Die Mauern von Raum M sind kaum mehr erhalten, fünf Grabgruben haben die Befunde stark gestört **Abb. 291**. Die Westmauer (745) ist über ihre gesamte Länge von 2,10 m, jedoch lediglich 50 cm hoch erhalten geblieben. Ihre Stärke bemisst sich auf 50 cm. Die Ost-, Nord- und Südmauer

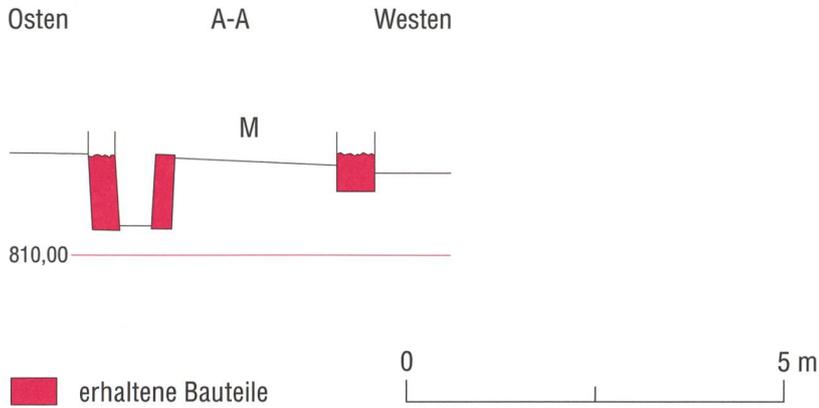
Abb. 292: Tomils, Sogn Murezi. Anlage 4a. Schnitt A-A durch Raum M und Schacht (785) (vgl. Abb. 279).
Blick nach Süden. Mst. 1:100.

(783–785) von Raum M bilden im Osten gleichzeitig die Schachtmauern, welche bis auf dessen Sohle hinabreichen **Abb. 292**; **Abb. 293**. Im Bereich des Schachtes ist die Nordmauer (783) 60 cm stark. Die Südmauer (784) besitzt im Bereich des Schachtes gar eine Stärke von 70 cm. Für den restlichen Raum sind die Nord- und Südmauer analog der Westmauer 50 cm stark. Erhalten sind die Nord- und Südmauer hier nur noch mit einer Höhe von 30–40 cm.

Vergleicht man das Niveau der Schicht (150) in dem von Gebäuden noch ungestörten Bereich östlich des Schachtes mit dem Gehniveau (150) im Innern von Raum M (vgl. Abb. 292), wird ersichtlich, dass Schicht (150) für Raum M nicht abgetragen worden war. Es wurde also nicht eigens eine Baugrube ausgenommen und damit ein ebener Bauplatz für Raum M vorbereitet, wie dies bei allen Gebäuden der Anlage Sogn Murezi sonst der Fall ist, die nicht über älteren Vorgängergebäuden errichtet worden sind. Raum M dürfte über einen Eingang in der Süd- oder Nordmauer betreten worden sein. In der erhaltenen Westmauer war kein Eingang festzustellen.

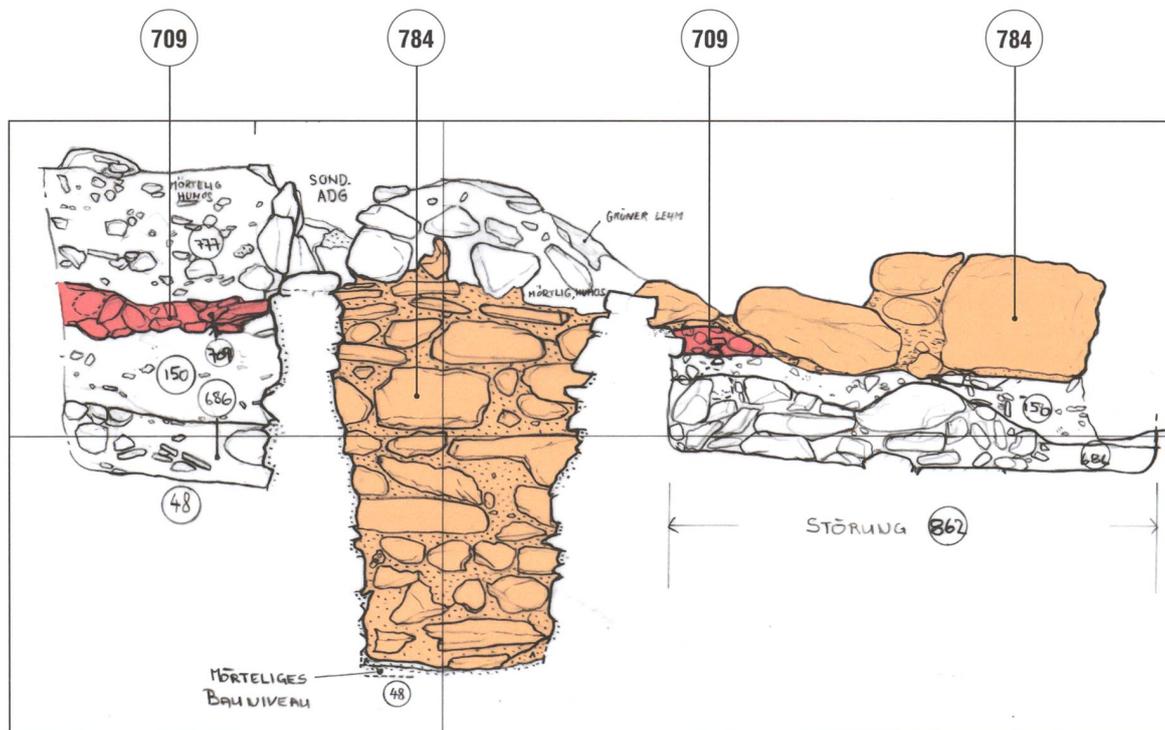
Abb. 293: Tomils, Sogn Murezi. Die Schachtmauer (784) bildet gleichzeitig die Südmauer von Raum M und überlagert das Bauniveau (709) zum Schacht, mit dessen Bau demzufolge vor den Gebäudemauern begonnen worden war. Blick nach Süden. Mst. 1:20.

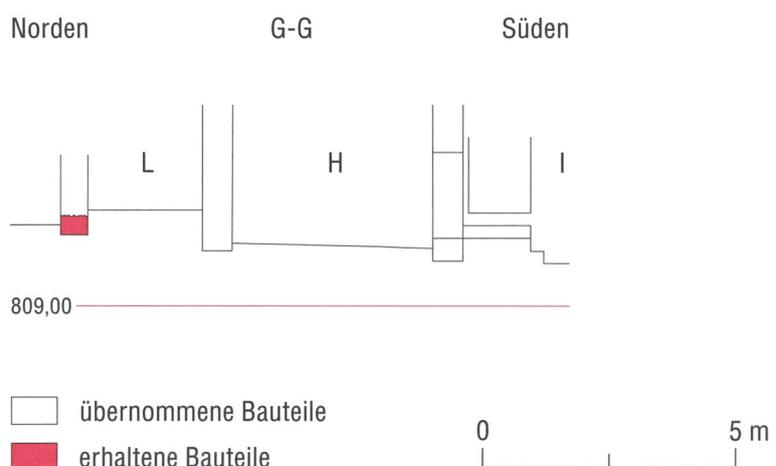
Abb. 294: Tomils, Sogn Murezi. Anlage 4a. Schnitt G-G durch die Räume L, H und den Hof I (vgl. **Abb. 279**). Blick nach Osten. Mst. 1:150.

im Osten angebaut **Abb. 294; Abb. 295** (vgl. **Abb. 279**). Seine ursprüngliche Länge ist heute nicht mehr zu bestimmen, da der westliche Bereich des Raumes durch eine moderne Baugrube entfernt worden war. Die Nordmauer (801) des Raumes ist noch über eine Länge von 2,70 m und einer maximalen Höhe von 40 cm zu verfolgen. Sie ist 55 cm stark und wurde ab der ersten Lage mit Bollen-, Bruchsteinen und Mörtel errichtet. Den südlichen Abschluss bildet hauptsächlich die Nordmauer (772) von Raum H sowie die Nordwestecke von Raum G. Von der ursprünglich 2,80 m langen Ostmauer (773) haben sich zwei 55 × 50 cm respektive 30 × 50 cm kurze Mauerstücke erhalten. An ihrer höchsten Stelle misst die Ostmauer heute nur mehr 60 cm. Im Süden stößt sie stumpf an die Nordmauer (580) des Kirchenwestannexes. Gegen Norden dürfte sie mit der Nordmauer (801) im Verband gestanden haben. Die Nordostecke hat sich zwar nicht mehr erhalten, aber die beiden Mauern laufen im rechten Winkel aufeinander zu, sind ab demselben Niveau in Schicht (150) gestellt worden und besitzen die Unterkante auf derselben Höhe.

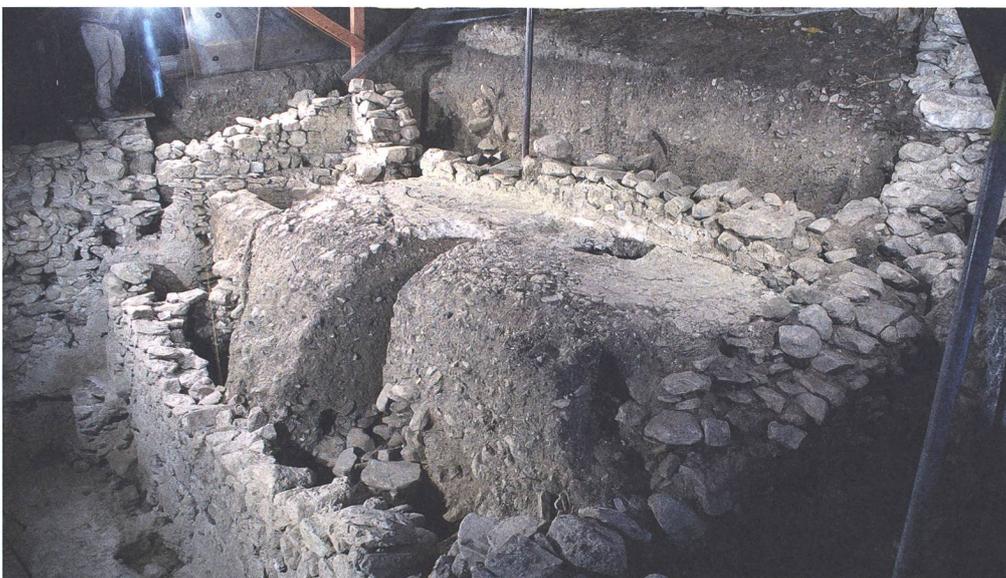
Abb. 298: Tomils, Sogn Murezi. Südannex E, Osterweiterung. Blick nach Nordosten.

Das um 820 eingezogene Obergeschoss erweiterte den Kirchensüdannex E um 2,70 m nach Osten und war über eine Steintreppe vom Erdgeschoss her zugänglich **Abb. 298; Abb. 299** (vgl. **Abb. 279**). Die Mauern der Osterweiterung wurden in das höher gelegene Hanggelände gestellt. Das restliche Obergeschoss kam über dem bestehenden Erdgeschoss zu liegen (vgl. **Abb. 310**). Der Boden des Obergeschosses lag innerhalb der Osterweiterung auf dem Hanggelände. Es handelt sich dabei um einen Mörtelboden. Über dem Erdgeschoss bestand der Boden aus Bohlen, die auf Holzbalken verlegt waren. Es ist denkbar, dass wie in der Osterweiterung ein Mörtelstrich auf dem Holzboden aufgetragen worden war.

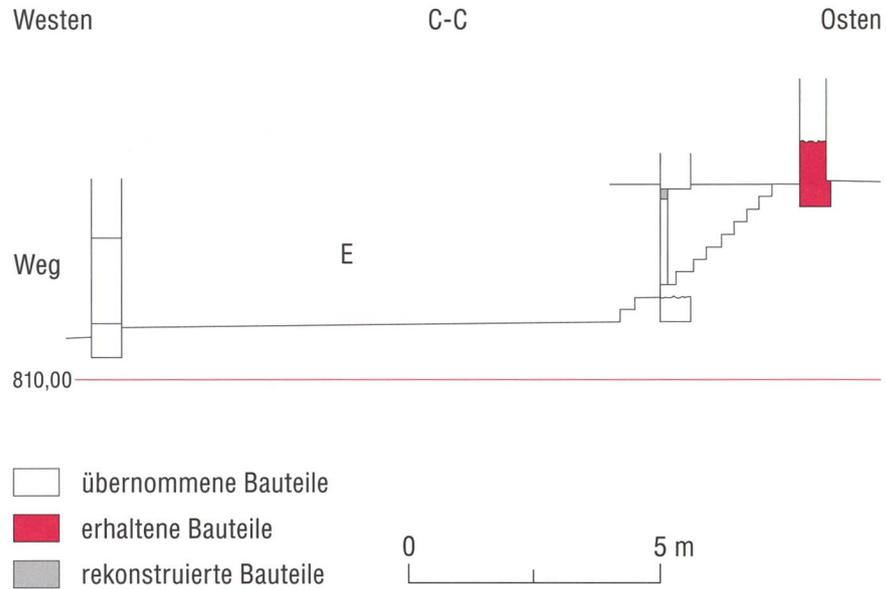
Abb. 299: Tomils, Sogn Murezi.
Anlage 4a. Schnitt C-C durch
den Kirchweg (407) und den
Südanne E. Vom Erdgeschoss
im Südanne gelangte man
über einen Durchgang in der
Ostmauer und eine Treppe
ins obere Geschoss (vgl.
Abb. 279). Blick nach Norden.
Mst. 1:150.

Alle drei Mauern sind ca. 55 cm stark und besitzen um 10 cm stärkere Fundamente. Die in die Grube gesetzten Fundamenthöhen betragen 30–50 cm. Anhand des Bauniveaus (1042) entlang der Ostfassade war ferner das einstige Aussenniveau zur Osterweiterung mit einer Höhe von 814,00 m ü. M. abzulesen (vgl. **Abb. 299**).

3,60 m überwunden (vgl. **Abb. 299**). Von den elf Stufen haben sich sieben vollständig erhalten. Sie sind 70–80 cm breit. Die Tiefen der Stufen variieren zwischen 21 und 36 cm (ohne Podest und Austritt), ihre Höhen zwischen 21 und 30 cm.

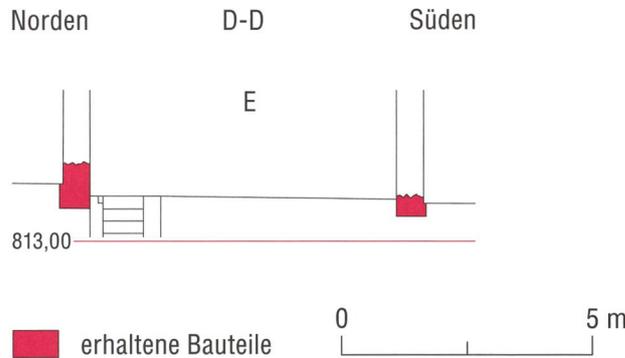
Abb. 300: Tomils, Sogn Murezi.
Anlage 4a. Südanne E, Ost-
erweiterung. Schnitt D-D
durch das Obergeschoss
(vgl. **Abb. 279**). Blick nach
Osten. Mst. 1:150.

Die Nordmauer (1038) ist 2,50 m lang und stösst im Westen gegen das Haupt der Kirchensüdmauer (979) (vgl. **Abb. 303**). Sie zeigt sich mit ihrer ursprünglichen Länge von 2,50 m und einer erhaltenen Höhe von 1 m **Abb. 300**.

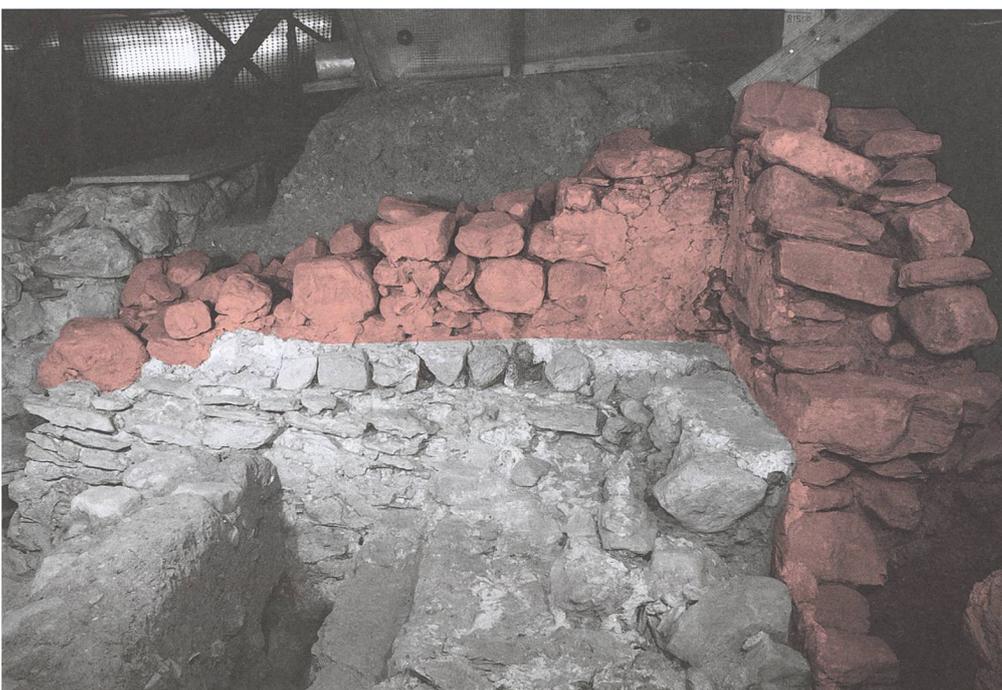
Abb. 301: Tomils, Sogn Murezi. Südannex E, Osterweiterung. Die Nord- und Ostmauer sind mit Lehm gefügt (rot), darunter die nördliche Wange und die Stufen der Treppe (1039). Blick nach Norden.

Das Steinmaterial des Mauerwerks unterscheidet sich nicht von den restlichen Mauern der Kirchenanlage. Augenfällig sind die unterschiedlichen Grössen der Mauersteine von faustgrossen Flusskieseln bis zu 40×20 cm grossen Gesteinsbrocken **Abb. 301**. Verfolgt man die grossformatigen Bollen- und Bruchsteine, sind einzelne Lagen auszumachen. Zwischendurch ersetzen mehrere aufeinandergeschichtete kleinformatige Steine die grossen Exemplare, was insgesamt ein unruhiges Mauerbild ergibt. Allerdings sind nur die unteren Steinlagen des aufgehenden Mauerwerks erhalten, weshalb über den einstigen Gesamtcharakter der Mauer keine Aussage gemacht werden kann. Zudem waren die Lehmmauern mit einem 2–3 cm dicken Verputz (1041) versehen, wodurch der etwas regellos anmutende Mauercharakter verdeckt wurde.

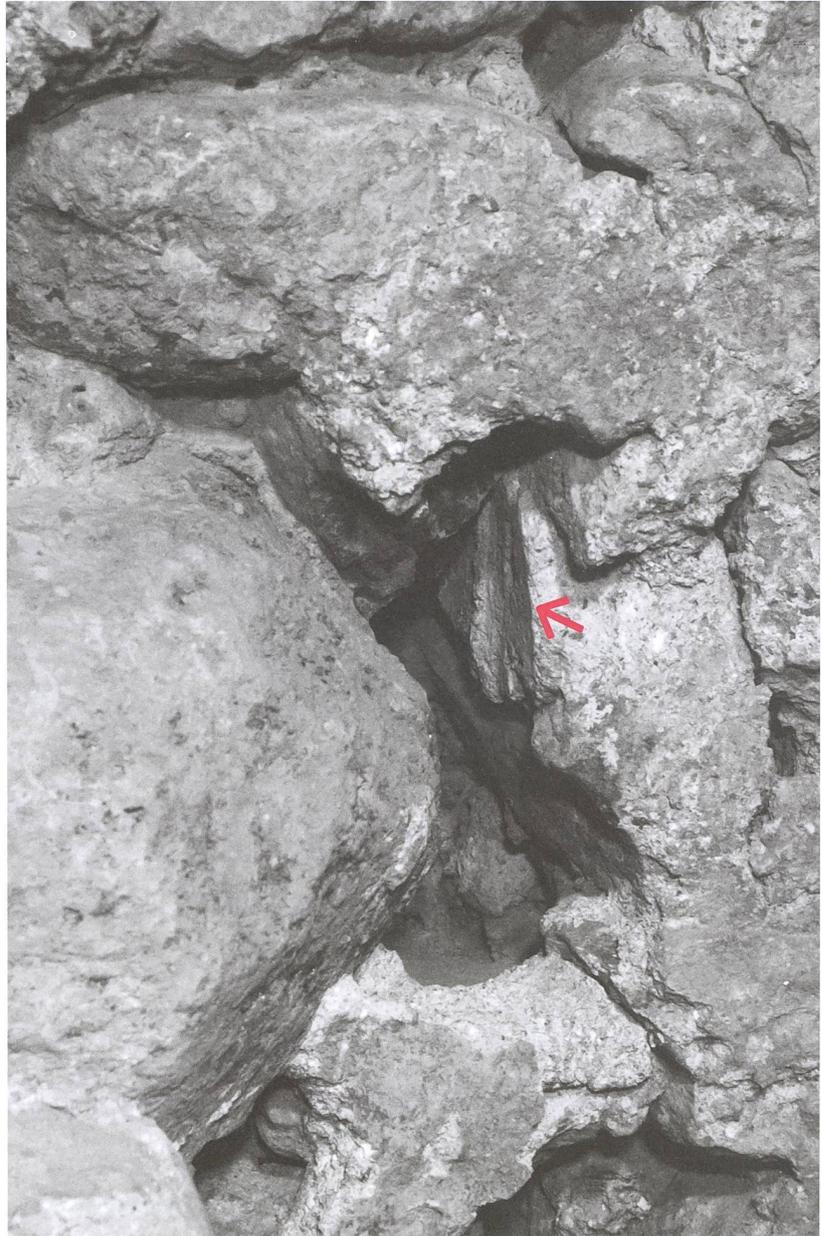
Abb. 305: Tomils, Sogn Murezi. Südannex E. Durchgang (1044). Negativ des Türstockes aus Holz (Pfeil). Blick nach Osten.

gativ eines 10 × 10 cm starken Türstockes aus Holz zu erkennen **Abb. 305**. Über die einstige Höhe der Türe (1044) kann anhand des Befundes keine Aussage mehr gemacht werden, weil sich die Ostmauer (1029) des Erdgeschosses nicht bis auf die entsprechende Höhe erhalten hat.

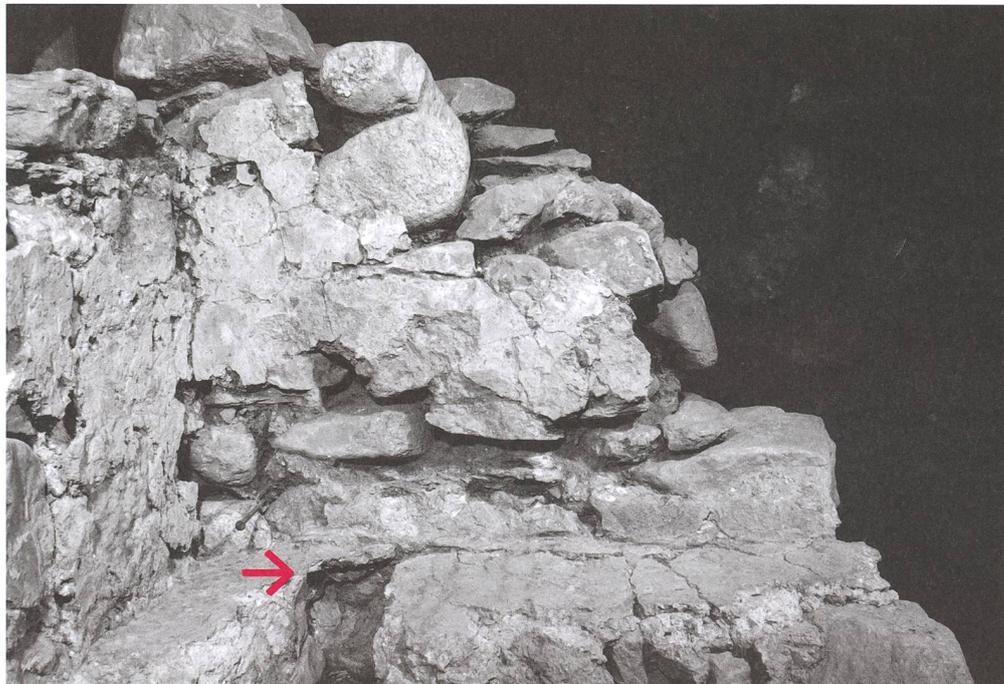
Abb. 306: Tomils, Sogn Murezi.
Südannex E, Osterweiterung.
Balkennegativ (1045) der
einstigen Falltür (Pfeil). Blick
nach Osten.

Ein weiteres Negativ eines Holzbalkens (1045) war auf der Mauerkrone der nördlichen Treppenwange zu beobachten **Abb. 306**. Der ca. 12 × 14 cm starke Balken diente als Auflager für eine Falltüre **Abb. 307**. Diese wurde von Süden nach Norden aufgestossen und lehnte in geöffnetem Zustand gegen die Nordwand (1038) des Obergeschosses.

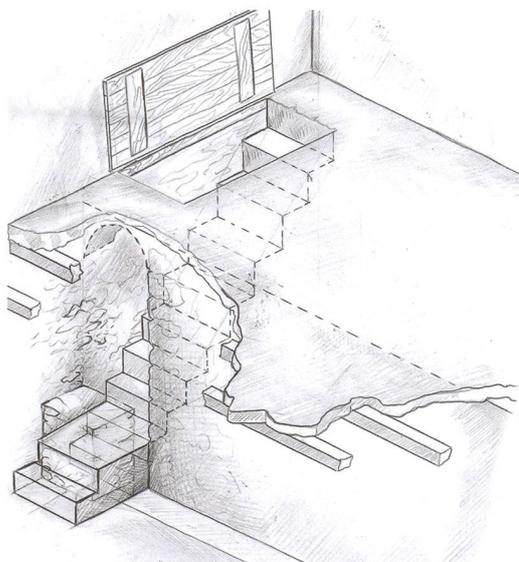
Abb. 307: Tomils, Sogn Murezi. Südannex E, Osterweiterung. Unmassstäbliche Skizze der Treppe in das obere Geschoss, welches mit einer Falltür geschlossen werden konnte. Blick nach Nordosten.

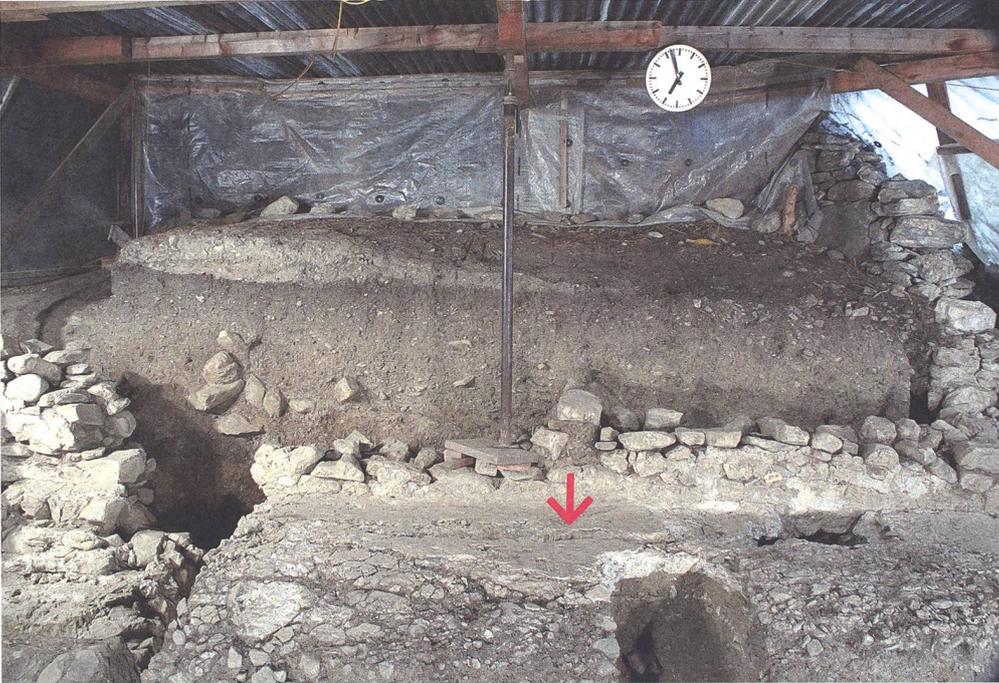
Abb. 308: Tomils, Sogn Murezi. Südannex E, Osterweiterung. Der Mörtelboden (1040, Pfeil) der Osterweiterung. Blick nach Osten.

Der Mörtelboden (1040) war über einer Planie (1043) aus humos-lehmigem und mit Bauschutt vermischtem Material angelegt worden und besass eine Stärke von 10–20 cm **Abb. 308** (vgl. **Abb. 302**). Stellenweise lagen unter dem Mörtelboden (1040) Rollierungssteine. Im Gegensatz zu den anderen Gebäuden der Kirchenanlage, wo die Wände jeweils ganz zum Schluss verputzt worden sind und der Verputz auf den Mörtelböden ausläuft, wurden im Obergeschoss des Südannexes E für einmal zuerst die Lehmmauern verputzt und anschließend der Boden eingezogen. An mehreren Stellen ist zu sehen, wie der Mörtelboden gegen den Verputz (1041) stösst.

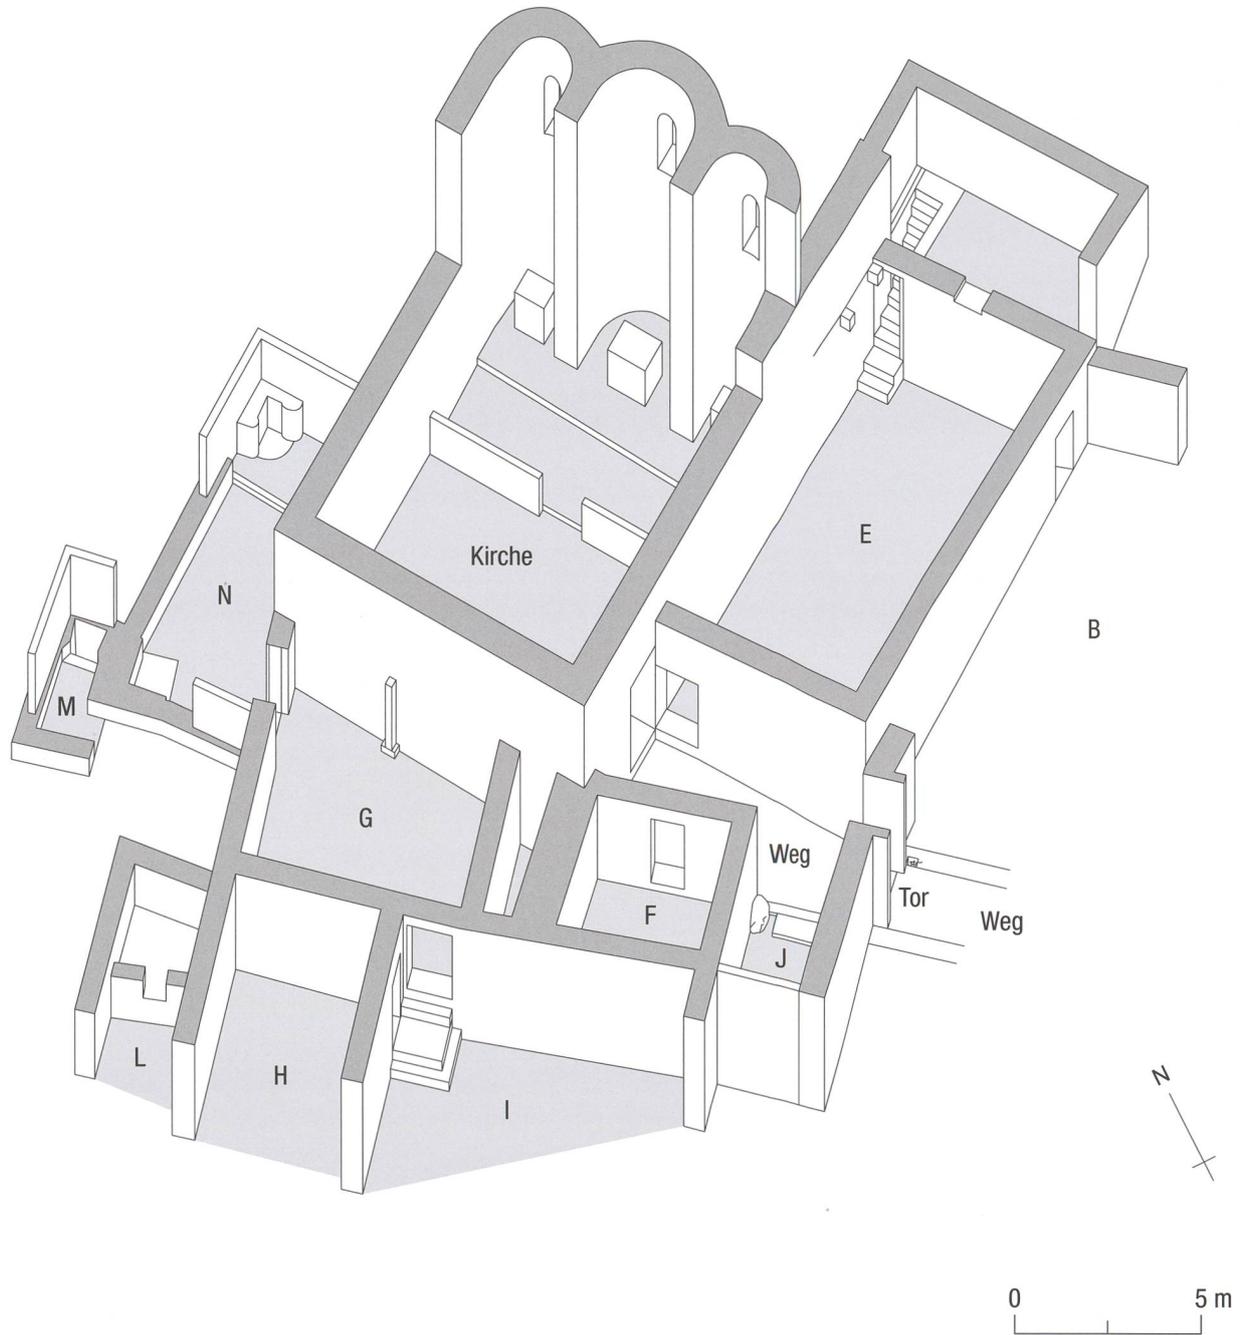
Abb. 310: Tomils, Sogn Murezi. Anlage 4a. Rekonstruktion der Kirchenanlage in der ersten Hälfte des 9. Jahrhunderts. Militärprojektion. Mst. 1:200.

ner Stärke von 40 cm erhalten. In ihrer Mitte, ca. 60 cm über dem Bodenniveau (770), sind auf der Mauerkrone über eine Breite von knapp 60 cm Spuren von starker Hitze einwirkung sowie Asche zu beobachten. Möglicherweise handelt es sich bei dieser Mauerstelle um die Reste der einstigen Zuführung (vgl. **Abb. 310**).
