**Zeitschrift:** Archäologie Graubünden. Sonderheft  
**Herausgeber:** Archäologischer Dienst Graubünden  
**Band:** 8 (2019)  
**Heft:** 2

**Artikel:** Tomils, Sogn Murezi : ein kirchliches Zentrum im frühmittelalterlichen Graubünden [2: Kapitel 8-15]  
**Autor:** Jecklin-Tischhauser, Ursina  
**Kapitel:** 13: Teil-Aufgabe der Kirchenanlage  
**DOI:** <https://doi.org/10.5169/seals-871051>

Teil-Aufgabe  
der Kirchenanlage

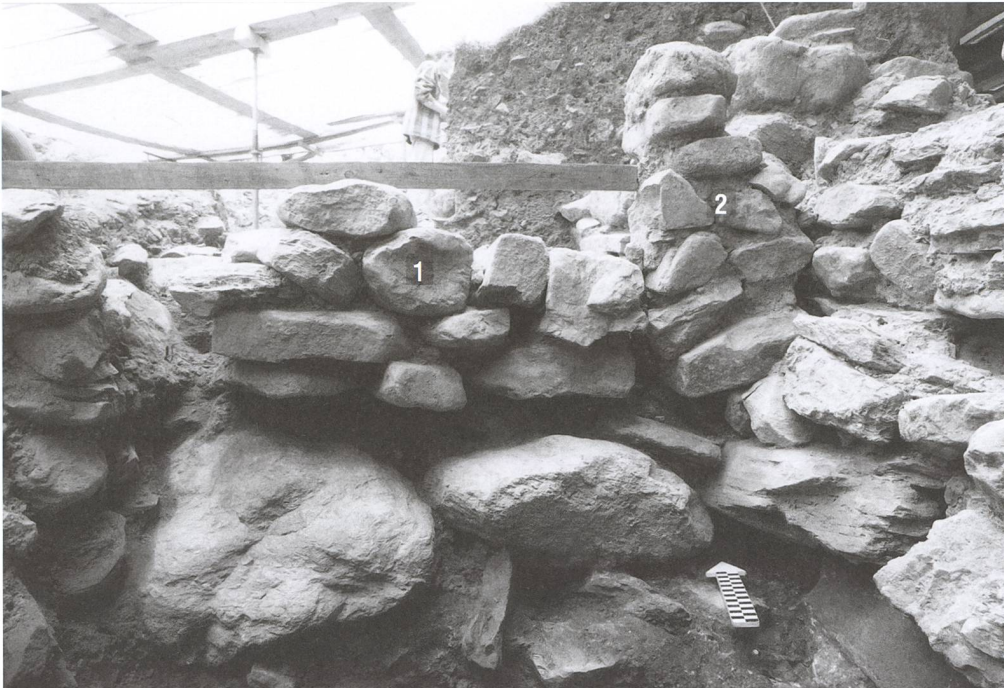
**Abb. 331:** Tomils, Sogn Murezi. Westannex. Raum H. **1** Trockenmauerwerk (538), **2** östliches Gewände des ehemaligen Einganges (807). Blick nach Norden.

Noch vor der Niederlegung aller Kirchennebengebäude wurden die Räume G, H und N aufgegeben und ihre Eingänge mit Trockenmauerwerk verschlossen **Abb. 330**; **Abb. 331**. In der Nordostecke von Hof I konnte ferner an der Stelle, wo einst die Stufen zu den Eingängen (807) und (539) hochgeführt hatten, eine im Durchmesser 1,10 m grosse, runde Grube (1109) dokumentiert werden **Abb. 332** (vgl. **Abb. 330**).
