Zeitschrift: Archäologie Graubünden. Sonderheft
Herausgeber: Archäologischer Dienst Graubünden
Band: 8 (2019)
Heft: 2

Artikel: Tomils, Sogn Murezi : ein kirchliches Zentrum im frühmittelalterlichen Graubünden [2: Kapitel 8-15]
Autor: Jecklin-Tischhauser, Ursina
Kapitel: 14: Anlage 5 : Abbruch der Kirchenkeubauten im 10. Jahrhundert
DOI: <https://doi.org/10.5169/seals-871051>

Anlage 5: Abbruch der Kirchen- nebenbauten im 10. Jahrhundert

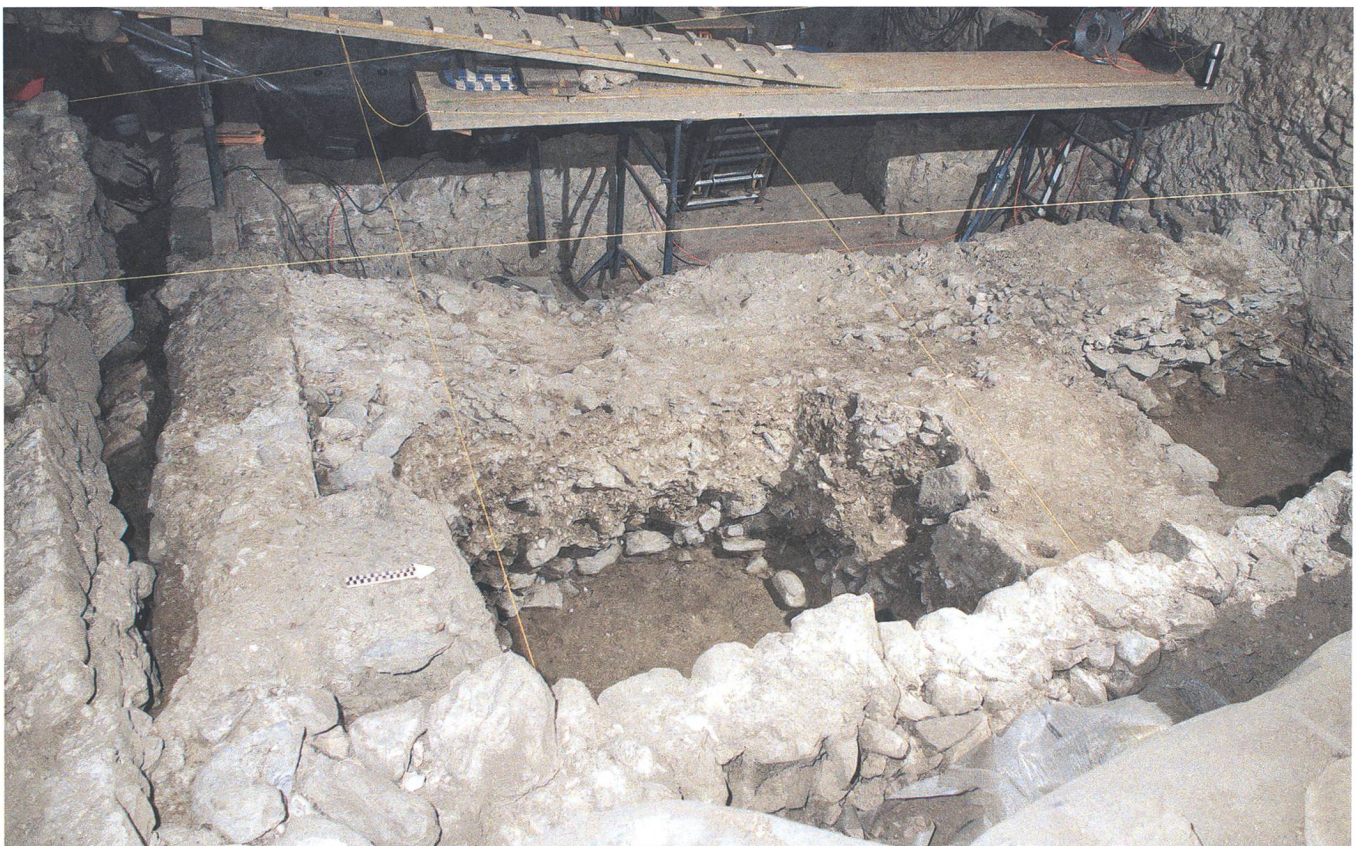
Abb. 333: Tomils, Sogn Murezi. Der mit Abbruchschutt (11) verfüllte Südannex E. Blick nach Nordwesten.

In der ersten Hälfte des 10. Jahrhunderts wurden die An- und Nebenbauten der Kirche abgebrochen und die Ruinen mit deren Abbruchschutt (11) verfüllt und zugedeckt **Abb. 333; Abb. 334**. Die Kirche selbst war vom Abbruch der Nebengebäude nicht betroffen, der Schutt rechnete noch mit den aufgehenden Kirchenmauern. Die Niederlegung dürfte mit einem Funktionswandel der Anlage respektive der Kirche einhergegangen sein. Hierfür spricht die bereits zuvor erfolgte allmähliche Aufgabe von einem Grossteil der Räume (vgl. **Kap. 13**). Auf die möglichen Gründe wird in **Kap. 17.5** eingegangen.

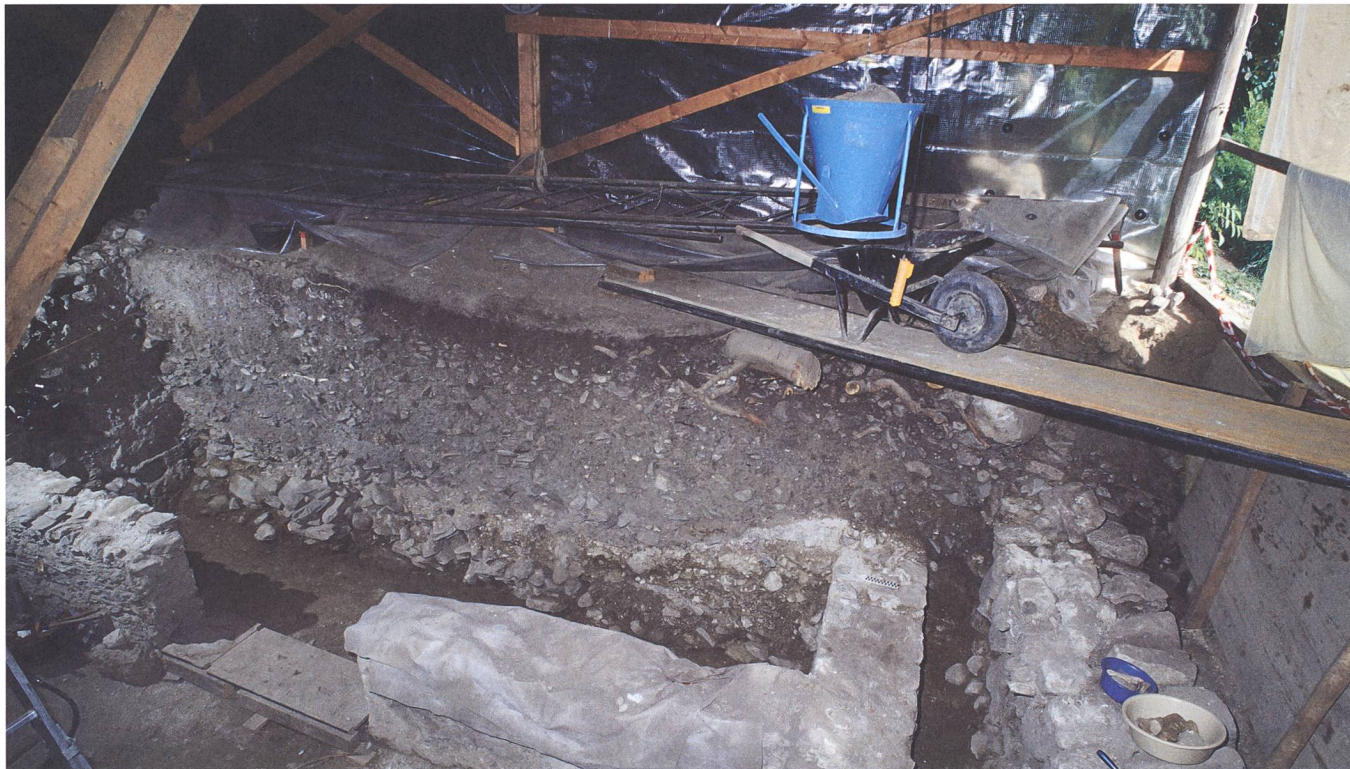
Abb. 334: Tomils, Sogn Murezi. Der mit Abbruchschutt (11) verfüllte Südannex E. Blick nach Nordosten.
