Artikel: Tomils, Sogn Murezi : ein kirchliches Zentrum im frühmittelalterlichen Graubünden [3: Kapitel 16-26]
Autor: Jecklin-Tischhauser, Ursina
Kapitel: 20: Anlage 8 : das Gebäude aus der Mitte des 14. Jahrhunderts
DOI: <https://doi.org/10.5169/seals-871052>

Anlage 8: Das Gebäude aus der Mitte des 14. Jahrhunderts

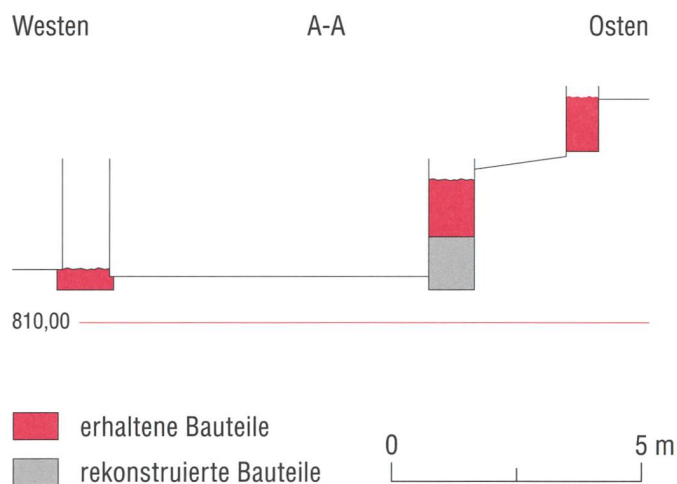
Abb. 419: Tomils, Sogn Murezi. Anlage 8. Schnitt A-A (vgl. **Abb. 417**) durch das zweigeschossige Gebäude aus dem 14. Jahrhundert. Blick nach Norden. Mst. 1:150.

Die Baugrube (239) für das Gebäude reicht durch den Abbruchschutt (11) der frühmittelalterlichen Kirchennebenbauten bis auf den anstehenden Lehm (56) hinunter. Infolge des tiefen Hangeinschnittes kam das untere Geschoss bergseitig vollständig unter Boden zu liegen **Abb. 419**. Talseitig hingegen, also an der Westseite, lag der Boden im Innern lediglich 10 cm tiefer als das zugehörige Aussenniveau. Da von der Westmauer (236) nur die unterste Steinlage erhalten und der Südteil des Gebäudes nicht ausgegraben ist, bleibt offen, wo sich der Eingang ins Erdgeschoss befunden hat. Die Westmauer konnte noch über eine Länge von 9 m verfolgt werden. Die massive Bauweise mit einer Mauerstärke von 1,20 m dürfte mit der Doppelstöckigkeit und der Hanglage zu erklären sein **Abb. 420**.

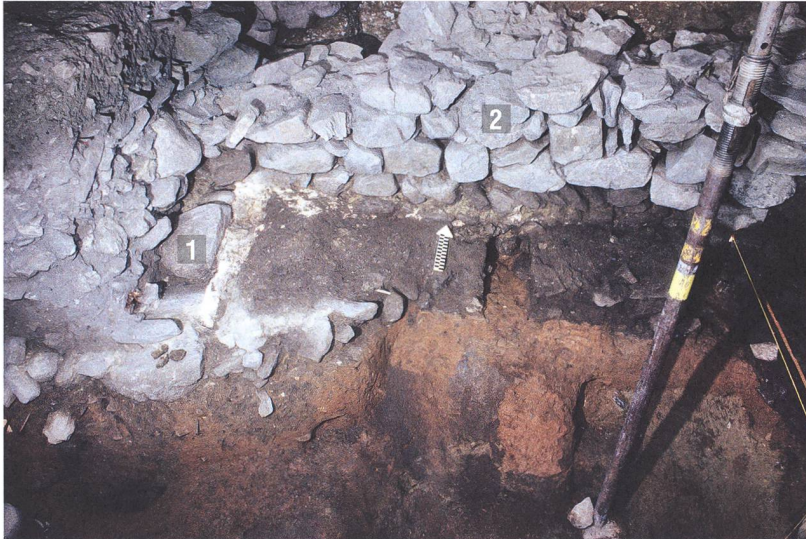
Abb. 420: Tomils, Sogn Murezi. 1 Westmauer (236), 2 Nordmauer (958). Blick nach Norden.

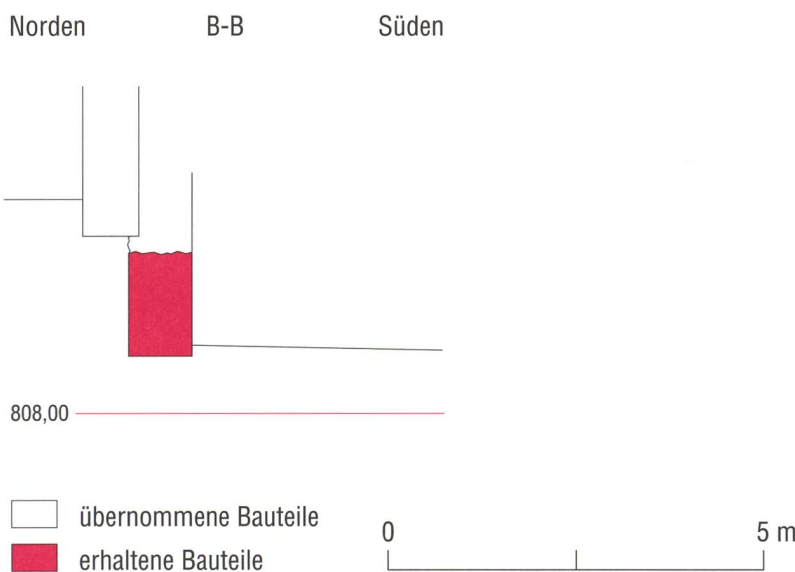
Abb. 421: Tomils, Sogn Murezi. Anlage 8. Schnitt B-B (vgl. **Abb. 417**). Die tiefer fundamentierte Nordmauer (958) des Profangebäudes greift etwas unter die Friedhofsmauer (50). Blick nach Osten. Mst. 1:100.

Die Nordmauer (958), die mit der Ost- und Westmauer im Verband ist, steht direkt an der Friedhofsmauer, stellenweise greift sie unter die Friedhofsmauer (vgl. **Abb. 411**). Sie ist in ihrer gesamten Länge von 8,50 m erhalten, ihre Stärke beträgt 85 cm. In der Höhe misst sie heute noch 1,80 m.

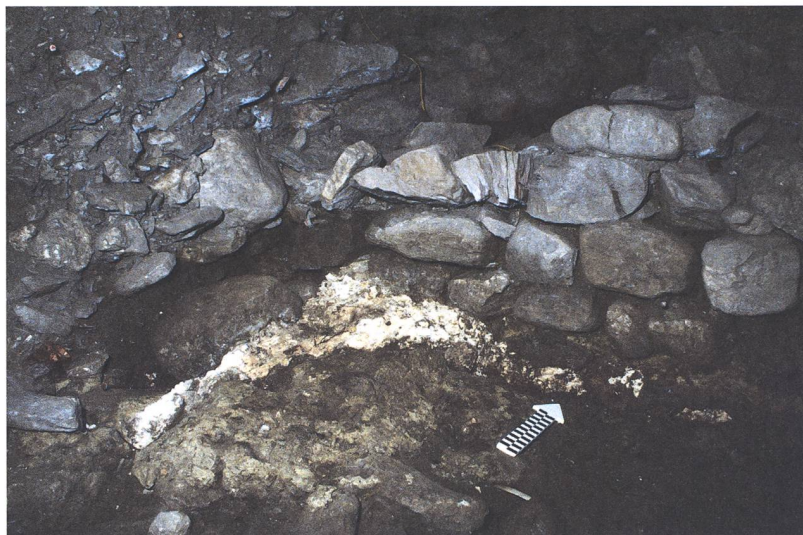
Abb. 422: Tomils, Sogn Murezi. Kalkansammlung in der Nordwestecke des Kellergeschosses. Blick nach Nordwesten.

Die drei dokumentierten Mauern sind als Erd-Lehm-Mauerwerk aufgeführt, sie blieben zumindest im Erdgeschoss unverputzt. Im Abbruchschutt des Gebäudes haftete an einzelnen Steinen wenig Mauermörtel von schlechter Qualität an. Ob diese vom Obergeschoss stammen oder als Spolien verbaut worden waren, ist nicht geklärt. In der Nordwestecke des Gebäudes lag als Rest der Bauarbeiten oder als Vorratsdepot eine Ansammlung von Kalk (1082) **Abb. 422**.

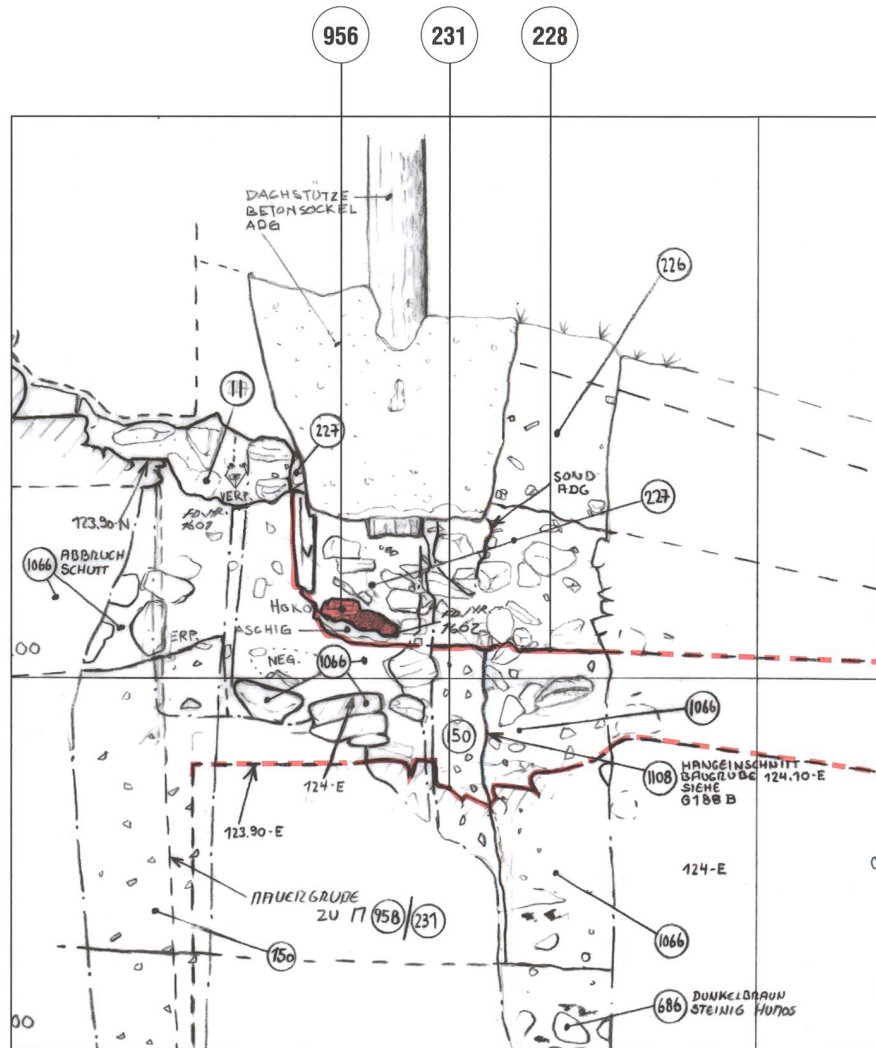
Abb. 423: Tomils, Sogn Murezi.
Hangseitiger Anbau mit dem
verkohlenen Schwellbalken
der hölzernen Nordwand (956)
im Brandschutt (228). Im Vor-
dergrund die Abbruchkrone
der Ostmauer (231). Blick
nach Osten. Mst. 1:20.

Während der Benutzungszeit des Gebäudes kam es zu einem Brandereignis, von dem das Gebäude und der Anbau betroffen waren. Davon zeugt der verkohlte Schwellbalken (956) und das 10–15 cm starke Brandschuttpaket (228) im Innern des Erdgeschosses **Abb. 423**.

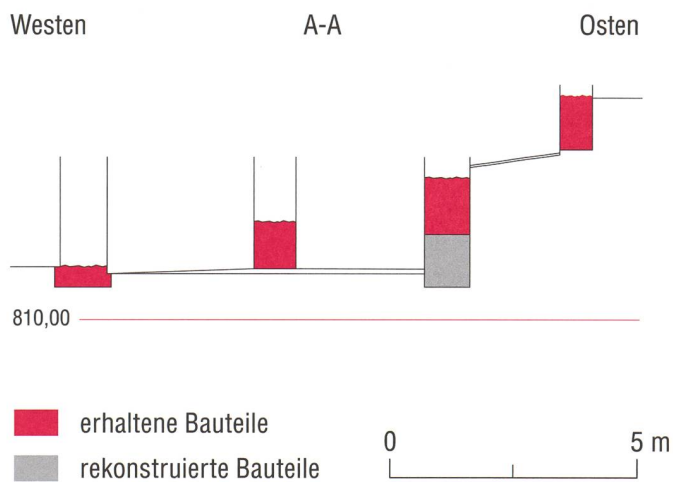
Abb. 424: Tomils, Sogn Murezi.
Anlage 8. Schnitt A-A (vgl.
Abb. 417). Nach dem Brand
wurde im Erdgeschoss eine
Binnenmauer (233) auf den
planieren Brandschutt (228)
gestellt. Blick nach Norden.
Mst. 1:150.

Nach dem Brand wurde das Gebäude wiederhergestellt und weiter benutzt. Im unteren Geschoss unterteilte die neu eingestellte Binnenmauer (233) den Raum **Abb. 424** (vgl. **Abb. 417**). Bei ihr handelt es sich um eine Trockenmauer, von der noch ein 2,80 m langes und 1 m hohes Stück dokumentiert
