Artikel: Tomils, Sogn Murezi : ein kirchliches Zentrum im frühmittelalterlichen Graubünden [3: Kapitel 16-26]
Autor: Jecklin-Tischhauser, Ursina
Kapitel: 21: Anlage 9 : Erneuerung des Altarraums
DOI: <https://doi.org/10.5169/seals-871052>

Anlage 9: Erneuerung des Altarraums

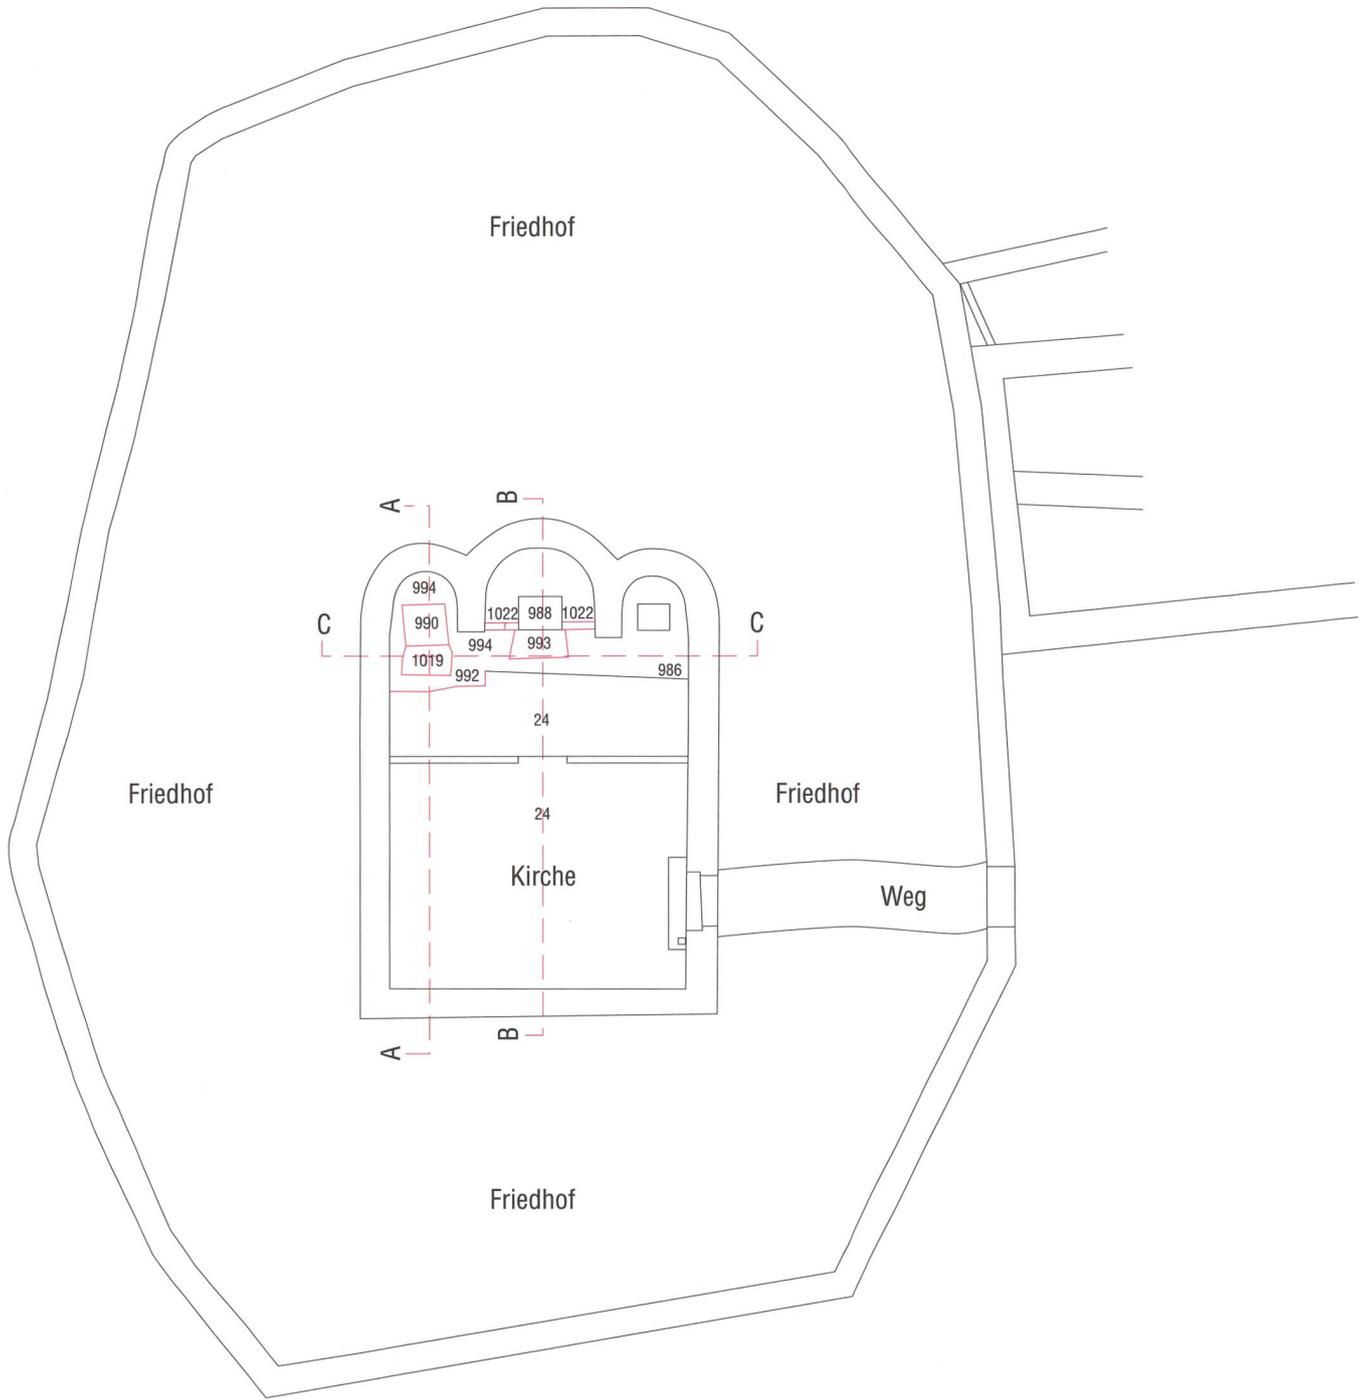
Abb. 426: Tomils, Sogn Murezi. Anlage 9. Die Erneuerungen im Altarraum erfolgten vermutlich im 15. Jahrhundert. Mst. 1:200.

Im 15. Jahrhundert, gemäss einer Schriftquelle wohl im Jahre 1423 (vgl. **Kap. 21.1**), wird der Altarraum verändert **Abb. 426**. Davon betroffen waren die Chorstufe (986), die Nord- und die Mittelapsis. Die Nordapsis erhielt einen neuen Blockaltar (990) mit einer Altarstufe (1019). Auch dem Altar (988) in der Mittelapsis wurde eine Stufe (993) vorgesetzt und der Altarraum zudem mit den Schranken (1022) abgetrennt. Die beiden Apsiden erhielten einen frischen Verputz und den neuen Mörtelboden (994).

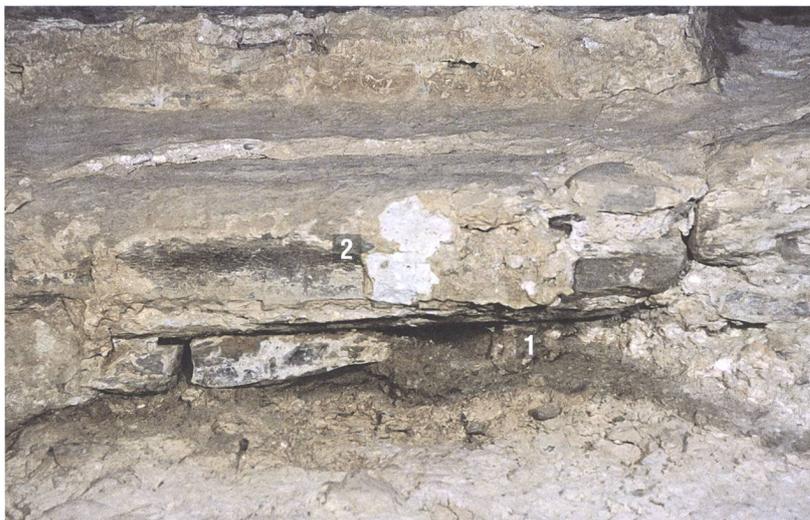
Abb. 427: Tomils, Sogn Murezi. 1 Bauschutt (1023), 2 Steinplatte der Chorstufe (992). Blick nach Osten.

Die einzelnen Arbeitsschritte sind heute gut an den Befunden ablesbar. Zu Beginn wurde der karolingerzeitliche Altar (987) in der Nordapsis bis auf wenige Reste abgebrochen. Diese haben sich im romanischen Blockaltar erhalten (vgl. **Abb. 215**). Anschliessend wurde humus- und mörtelhaltiger Bauschutt (1023) auf dem Mörtelboden (24) vor der älteren Chorstufe (986) und in der Apsis verteilt **Abb. 426**. Dieser überlagerte auch das vorspringende Fundament der romanischen Kirchennordmauer. Auf dem Schutt (1023) wurde in einem weiteren Schritt direkt vor der Chorstufe (986) eine 2,50 m lange, 60 cm breite und 15 cm hohe Steinplatte verlegt **Abb. 427**. Diese stiess im Norden an die verputzte Nordwand (26) der romanischen Kirche. Dies ist ein Hinweis darauf, dass die Abänderungen in der Apsis nachträglich erfolgt sind. Der Einbau der Steinplatte störte die ältere Chorstufe, lag jedoch mit deren Oberkante auf derselben Höhe. Der Chorraum wurde mithilfe dieses neuen Chorstufenabschnitts (992) nach Westen vergrössert.

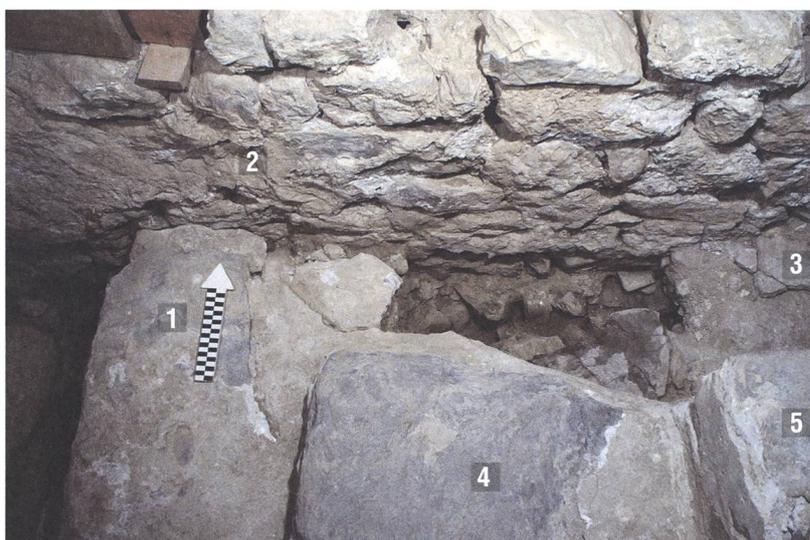
Abb. 428: Tomils, Sogn Murezi. 1 Chorstufe (992), 2 verputzte Nordwand (26) der romanischen Kirche, 3 jüngster Mörtelboden (994) in der Nordapsis, 4 Altarstufe (1019), 5 Blockaltar (990). Blick nach Norden.

noch knapp 70 cm hoch. Der romanische Blockaltar war demnach 10 cm breiter und 55 cm tiefer als sein frühmittelalterlicher Vorgänger **Abb. 428**. Der Altar wurde mit Steinen und Mörtel gebaut und zum Schluss mit einem weissen Kalkputz (991) versehen. Eine weitere Steinplatte war ihm als Altarstufe (1019) vorgelagert. Diese ist 80 cm × 1,30 m gross und ca. 12 cm hoch.

In einem der letzten Schritte versah man die gesamte Nordapsis mit einem neuen Verputz (983), anschliessend wurde noch der Mörtelboden (994) eingezogen. Dieser besass keine Rollierung, sondern bestand lediglich aus einem dünnen Mörtelguss von ca. 2 cm, der direkt auf den älteren karolingerzeitlichen Boden aufgetragen wurde. Die Abfolge von Verputz- und Mörtelbodenschicht zeigt sich im Profil; der Verputz der Apsiswand und des Altars ziehen noch auf den karolingerzeitlichen Boden herab, während der jüngere Mörtelguss bereits mit den verputzten Mauern rechnet. Ferner ist der Mörtelboden (994) bis hin zur Mittelapsis und dort um die ebenfalls neu errichtete Altarstufe (993) zum Hauptaltar zu verfolgen (vgl. **Abb. 428**). Die Veränderungen an der Nord- und an der Mittelapsis haben demnach gleichzeitig stattgefunden.

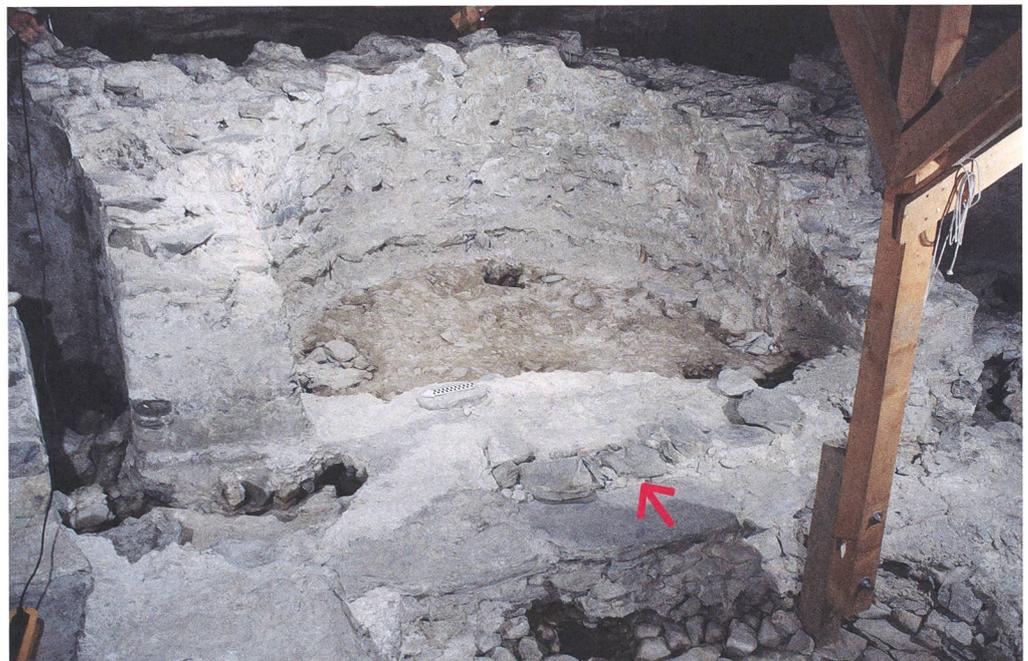
Abb. 430: Tomils, Sogn Murezi.
Reste der Altarstufe (993)
in der Hauptapsis (Pfeil).
Blick nach Osten.

Die knapp 90 cm breite und 1,50 m lange, mit Steinen und Mörtel gefügte Stufe **Abb. 430** vor dem Hauptaltar hat sich mit der untersten Steinlage direkt auf dem älteren Mörtelboden respektive der Chorstufe aus der zweiten Hälfte des 8. Jahrhunderts erhalten. Der Hauptaltar wurde nicht ersetzt, sondern die Altarstufe (993) dem karolingerzeitlichen Altar (988) vorgelagert **Abb. 431**. Gut zu sehen ist heute, wie der Mörtel der Altarstufe (993) an die Reste des Altares aus karolingischer Zeit zieht **Abb. 432**.

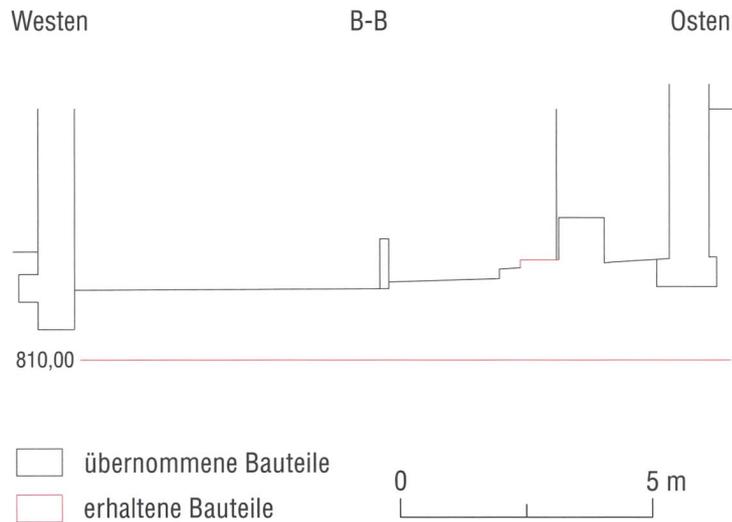
Abb. 431: Tomils, Sogn Murezi. Anlage 9. Schnitt B-B (vgl. **Abb. 426**) durch die mittlere Apsis der Kirche mit der neu verlegten Altarstufe (993) vor dem karolingerzeitlichen Blockaltar. Blick nach Norden. Mst. 1:150.

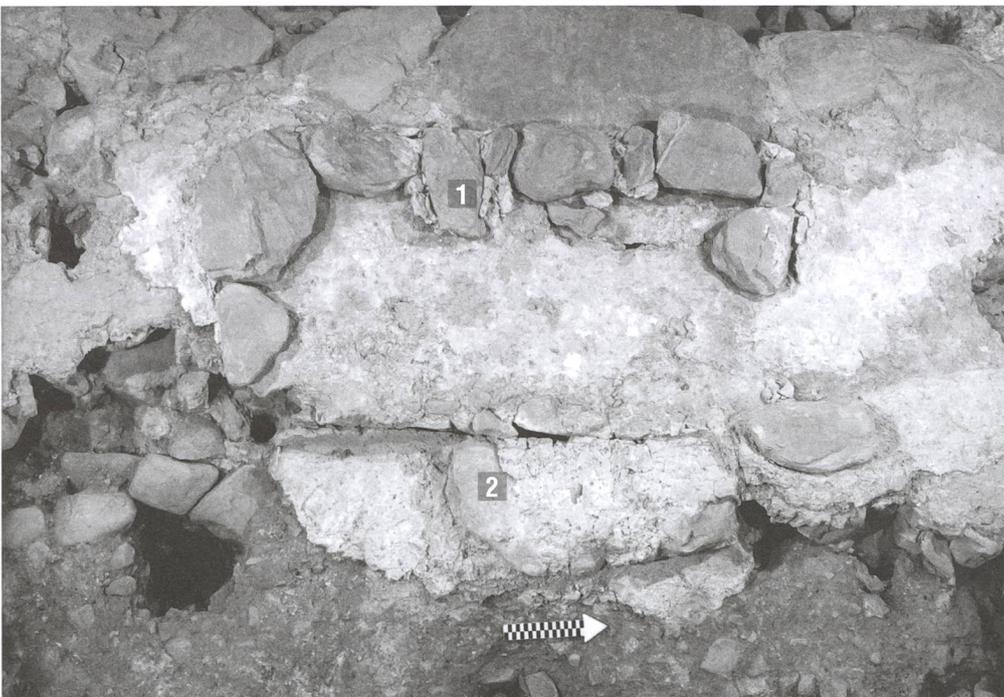
Abb. 432: Tomils, Sogn Murezi. Anlage 9. **1** Reste der Altarstufe (993), **2** Negativ des einstigen Blockaltars (988) aus karolingischer Zeit. Blick nach Westen.

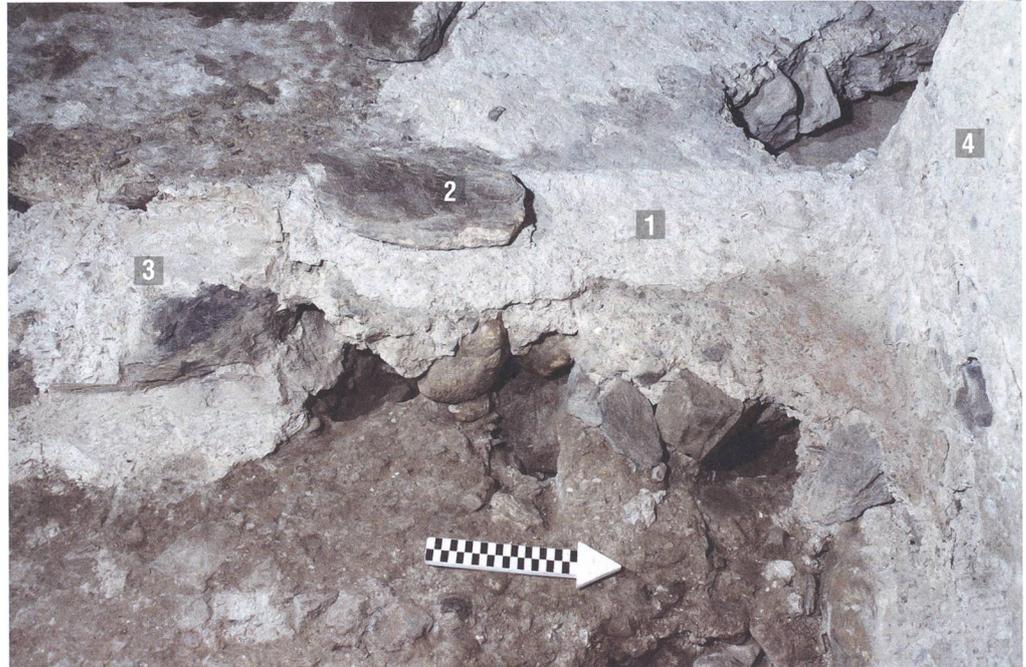
Abb. 433: Tomils, Sogn Murezi.
1 Mörtelstreifen (1022), 2 in
den Mörtel verlegte Stein-
platte, 3 Standort des Haupt-
altars, 4 nördlicher Schenkel
der Hauptapsis. Blick nach
Westen.

Nördlich des Altares wurde auf dem neuen Boden (994) zusätzlich Mörtel verteilt. Der ca. 20 cm breite Mörtelstreifen (1022) zieht vom Altar bis hin zum Apsisschenkel. In den noch feuchten Mörtel wurde ausserdem eine Steinplatte verlegt **Abb. 433**. Möglicherweise sind der Mörtelstreifen und die Steinplatte die Reste einer ehemaligen Abschrankung **Abb. 434**. Das südliche Pendant ist heute aufgrund der Störung im Mörtelboden an dieser Stelle nicht mehr zu beobachten. Zum Schluss wurden auch die Wände der mittleren Apsis neu verputzt.
