Zeitschrift: Archäologie Graubünden. Sonderheft
Herausgeber: Archäologischer Dienst Graubünden
Band: 8 (2019)
Heft: 3

Artikel: Tomils, Sogn Murezi : ein kirchliches Zentrum im frühmittelalterlichen Graubünden [3: Kapitel 16-26]
Autor: Jecklin-Tischhauser, Ursina
Kapitel: 25: Profanierung der Friedhofsmauer
DOI: <https://doi.org/10.5169/seals-871052>

Profanierung der
Friedhofsmauer

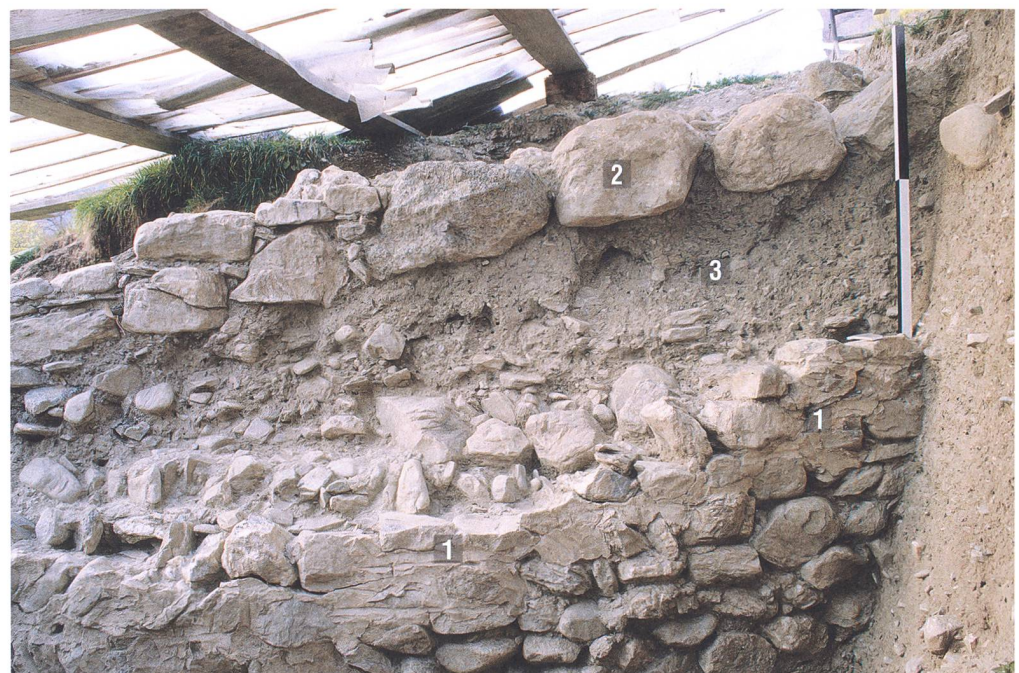
Abb. 451: Tomils, Sogn Murezi. **1** Abgebrochene Friedhofsmauer (50), **2** Mauerabschnitt (160), dazwischen **3** Abbruchschutt. Blick nach Norden.

richtet worden war als die Friedhofsmauer bereits nicht mehr stand. Dies war daran zu erkennen, dass zwischen den beiden Mauern Abbruchschutt lag **Abb. 451**.
