Zeitschrift: Archäologie Graubünden. Sonderheft
Herausgeber: Archäologischer Dienst Graubünden
Band: 8 (2019)
Heft: 3

Artikel: Tomils, Sogn Murezi : ein kirchliches Zentrum im frühmittelalterlichen Graubünden [3: Kapitel 16-26]
Autor: Jecklin-Tischhauser, Ursina
Kapitel: 26: Das Gebäude mit Kuppelofen aus der Zeit um 1100
DOI: <https://doi.org/10.5169/seals-871052>

Das Gebäude mit Kuppelofen aus der Zeit um 1100

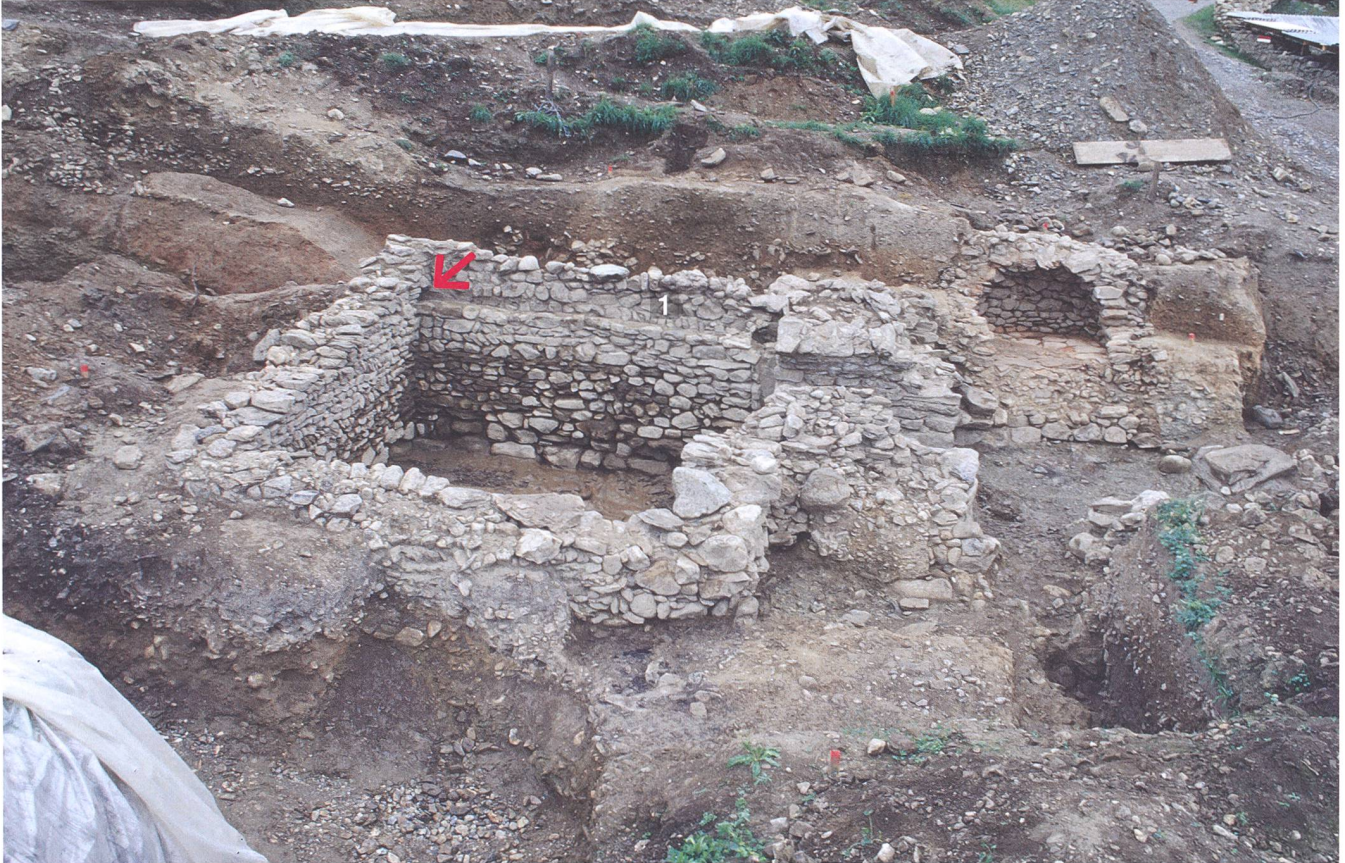
Abb. 454: Tomils, Sogn Murezi. Das Gebäude mit Kuppelofen. In der Ostmauer sind der **1** Absatz für die Balkenauflage und das Balkenloch (Pfeil) zu sehen (vgl. **Abb. 456**). Blick nach Osten.

Steinen und Aushubmaterial auf **Abb. 454**. Der unregelmässige Verlauf des Baugrubenrandes führte dazu, dass die Stärke der Mauern nicht überall gleich ist. Im Raum (935) mass die Mauerdicke zwischen 40 und 140 cm, im Raum (942) zwischen 40 und 80 cm. Beim gewölbten Gang (941) lag sie bei 140 bis 160 cm. Die Mauern der beiden Räume (935) und (942) stehen mit dem dazwischen liegenden Gang im Verband, sind also zusammen in einem Bauvorgang errichtet worden. Das Erd- beziehungsweise Kellergeschoss mit den drei Räumen lag zum grossen Teil unter Boden. Ein Eingang in Raum (942) von der Südseite her ist möglich, aufgrund der rudimentären Erhaltung von wenigen Steinlagen der dortigen Mauer aber nicht zu belegen.

Das Mauerwerk der Räume (935) und (942) bestand im trocken gefügten Fundamentbereich aus ca. 40×30 cm grossen Bruchsteinen **Abb. 454**. Darüber wurden kleinformatigere Bruch- und Bollensteine mit Mörtel verlegt, die Steinformate sind mit durchschnittlichen Massen von 10×20 cm recht homogen. Das Mauerwerk zeigt sich fast durchgehend lagig, nur an wenigen Stellen, beispielsweise in der Mitte der Ostmauer von Raum (935), ist diese regelmässige Anordnung aufgelöst. Um die Höhen der Lagen zu erhalten, wurden über kurze Partien kleinere flache Steine schräg verlegt. Im Gang (941) war der Sockel ebenfalls mit grossen Bruchsteinen konstruiert. Das weiter aufge-

erhalten. 1,80 m über dem Boden besass sie einen 25 cm breiten Absatz, der als Auflage für einen Balken diente. Dessen eines Ende war in die Nordmauer eingebunden **Abb. 454**. Das andere Ende reichte bis zum Negativ des Sturzbalkens der Türe. Ob und in welchem konstruktiven Bezug die beiden Balken zueinander standen, war anhand der Befundlage nicht zu klären. Der Balken auf dem Mauerabsatz markiert den Wechsel vom unteren zum oberen Geschoss. Auf ihm könnten die Bodenbalken des Obergeschosses gelegen haben. Im Nordraum ging man auf dem steinig-lehmigen Moränenmaterial der Baugrubensohle (933). Vor der Ostwand befand sich die mit Steinen gefügte, in den Boden eingetiefte Feuerstelle (939), deren Durchmesser 1,20 m mass (vgl. **Abb. 456**). Als einziger Fund lag auf dem Boden des Raumes (935) ein Messer aus Eisen **Taf. 45,417**.

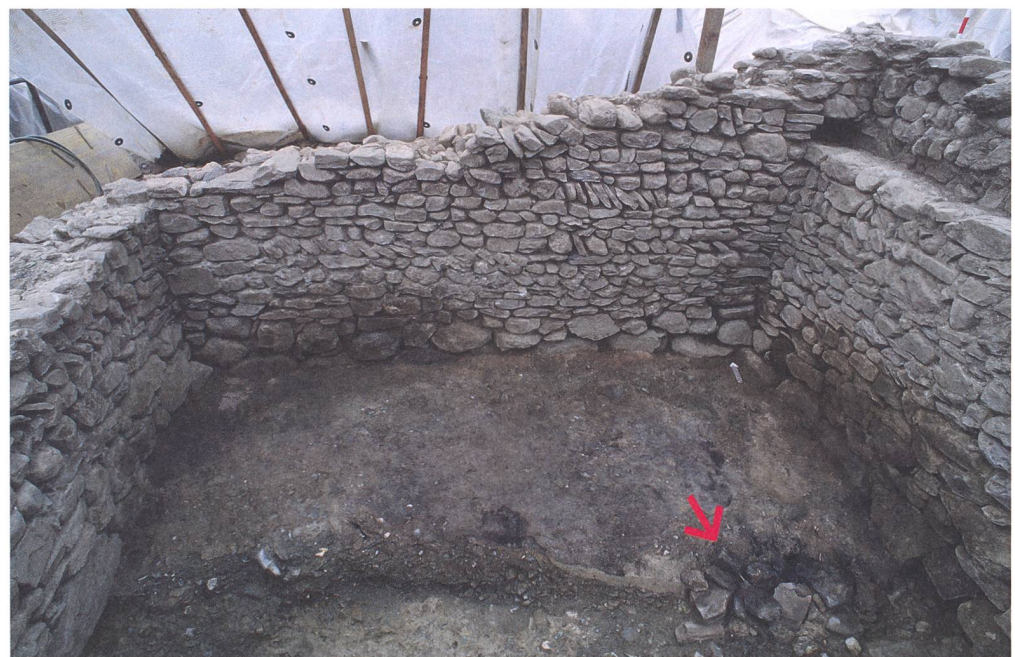
Abb. 456: Tomils, Sogn Murezi. Das Gebäude mit Kuppelofen. Raum (935) mit dem lehmig-humosen Boden (933). Vor der Ostwand liegt die in den Boden eingetiefte Feuerstelle (939) (Pfeil). Blick nach Norden.

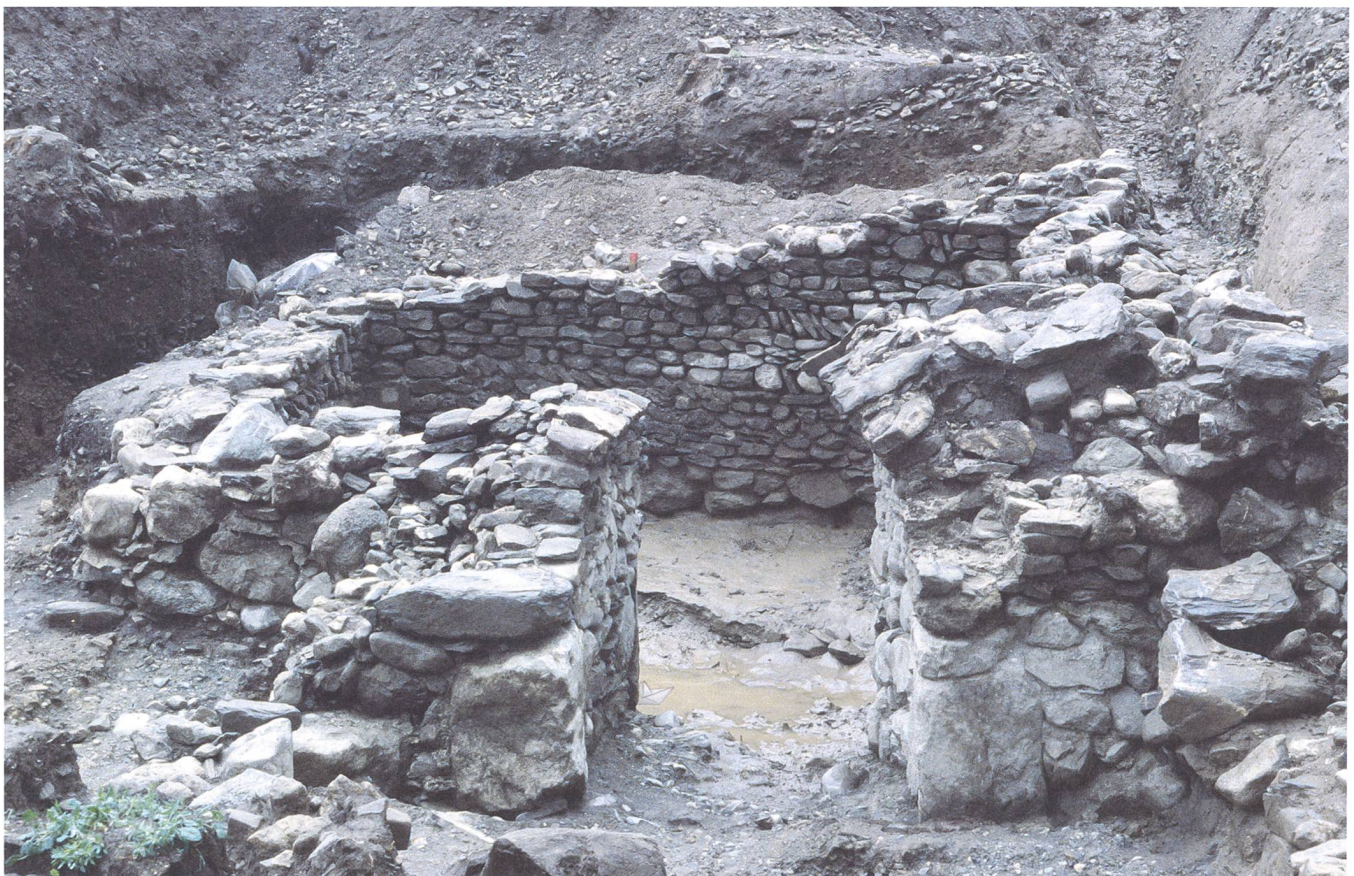
Abb. 458: Tomils, Sogn Murezi. Das Gebäude mit Kuppelofen. Blick in den überwölbten Gang (941) und den dahinter liegenden Raum (935). Blick nach Norden.

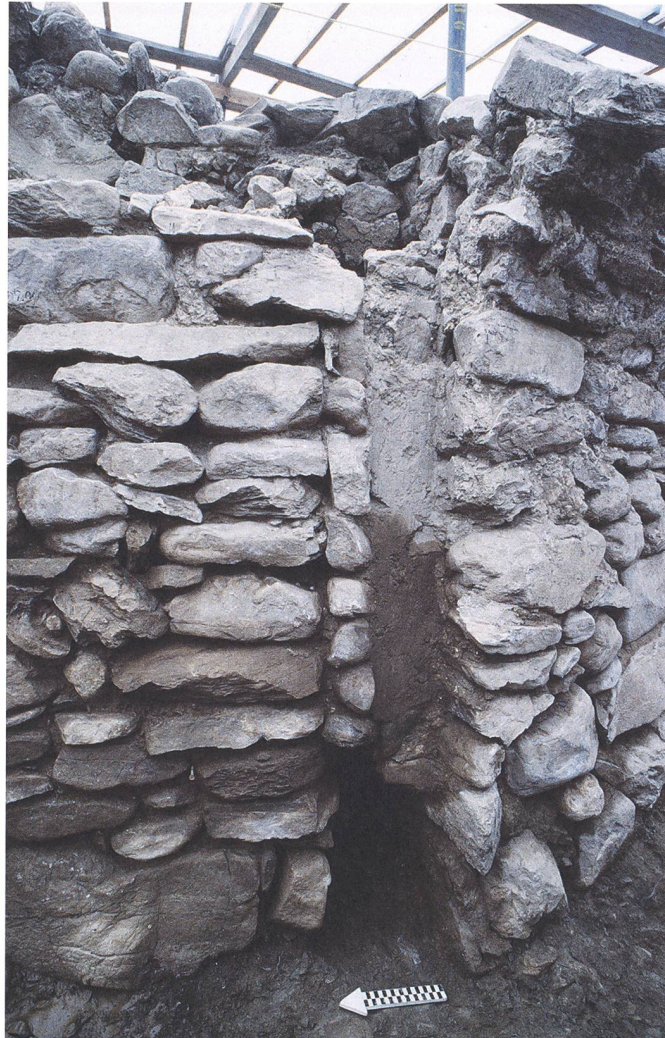
Abb. 460: Tomils, Sogn Murezi.
Das Gebäude mit Kuppelofen.
Schnitt C-C (vgl. **Abb. 453**)
durch die beiden Räume (935)
und (942) und den Gang (941).
Blick nach Osten. Mst. 1:150.

Der Verbindungsgang (941) zwischen den Räumen (935) und (942) war 2,10 m lang und verbreiterte sich von Norden nach Süden von 1,10 auf 1,30 m. Der Boden (934) bestand aus Lehm und stieg vom Nord- zum Südraum hin um knapp 10 cm an **Abb. 460**. Der Gang war mit einem tonnenförmigem Kragsteingewölbe eingedeckt, das 1,40 m

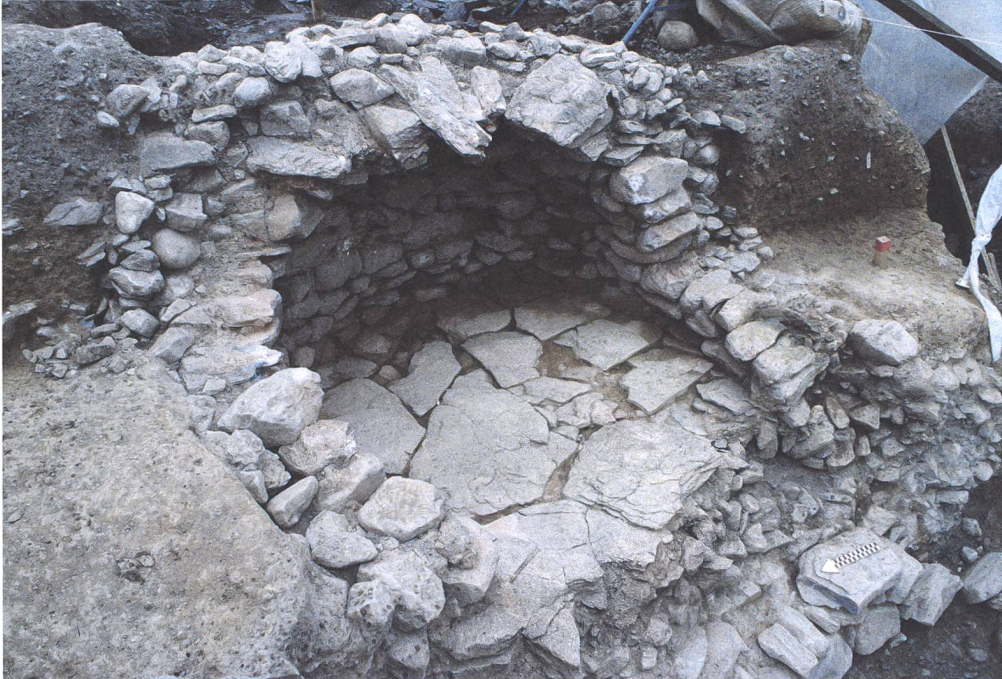
Abb. 461: Tomils, Sogn Murezi.
Das Gebäude mit Kuppelofen.
Vollständig ausgenommener
Kuppelofen (943). Blick nach
Südosten.
