Artikel: Die einstige Reichsfeste Grasburg : Geschichte, Rekonstruktion, Einkünfte
Autor: Burri, Friedrich
Kapitel: 3: Die vordere Burg
DOI: <https://doi.org/10.5169/seals-370950>

Die vordere Burg.

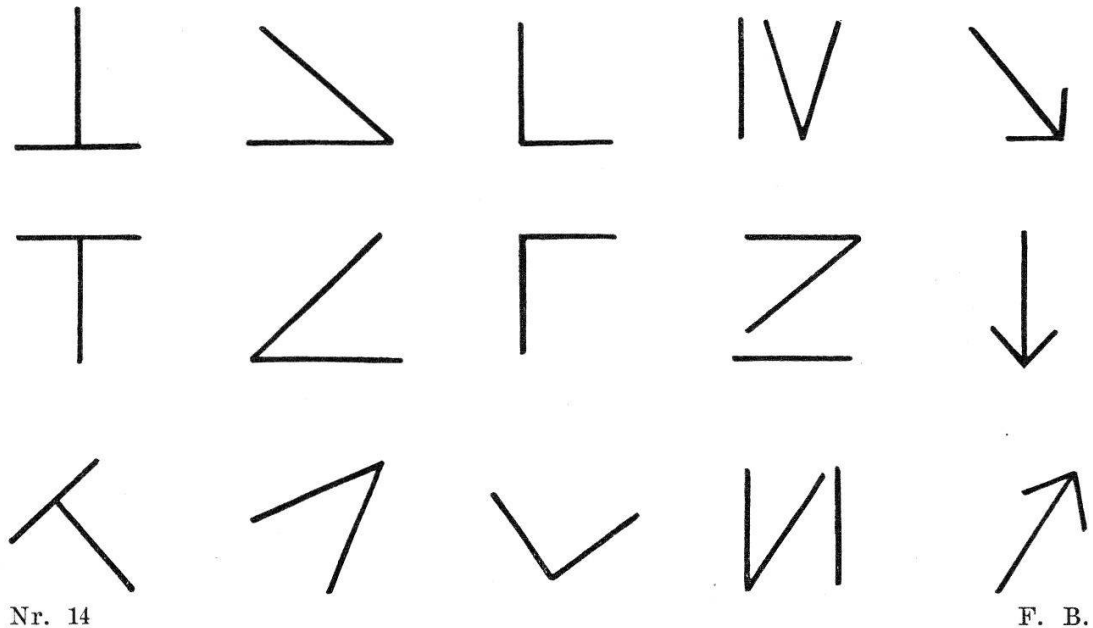
Die Steinmetzzeichen des vordern Turmes

die einzigen, welche wir bis jetzt an den Mauern der Grasburg nachweisen konnten. Mit solchen Zeichen machte der einzelne Steinmetz den Quaderstein, den er behauen, für die Auslöschung kenntlich. Es lassen sich an diesem Turme im ganzen fünf verschiedene Figuren in verschiedenen Stellungen von einander unterscheiden, wie unsere Abbildung Nr. 14 zeigt. Man erkennt darunter in verschiedenen Wiederholungen das Zeichen des Senkbleis, den spitzen Winkel, den rechten Winkel, die römische Zahl IV, die römische Zahl VI und den Pfeil¹⁷⁾. Die Formen zeichnen sich durch grosse Einfachheit aus, wie dies in der ersten gotischen Zeit üblich war¹⁸⁾. Sie zeigen grosse Aehnlichkeit mit den Steinmetzzeichen

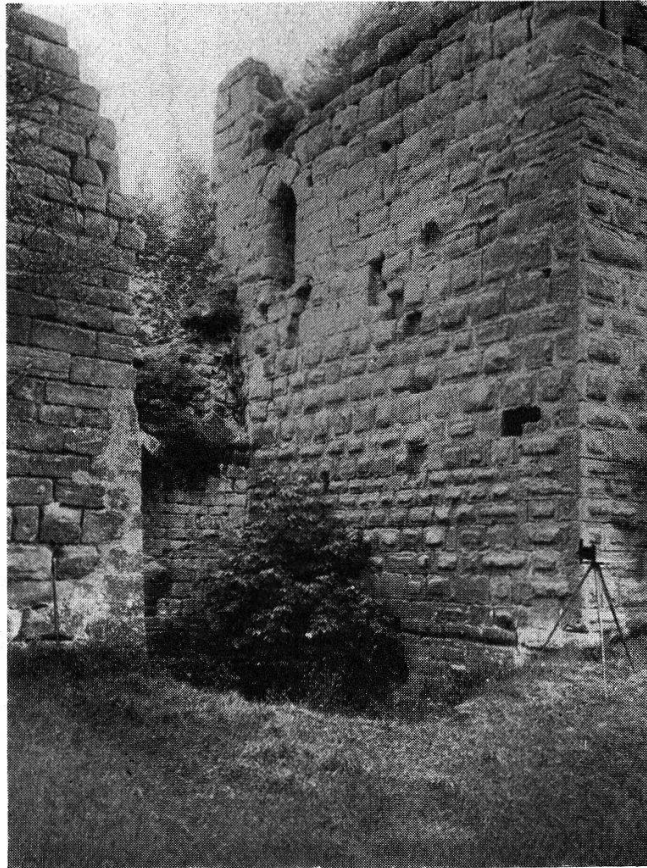
Nr. 18

Der vordere Turm mit dem Eingangspförtchen
(Mit Balkenlagern der einstigen Treppe)

Diese Treppe des vordern Turmes wird in den savoyischen Baurechnungen verschiedene Male erwähnt, und wir können ihre einstige Lage nach einer Reihe von schräg aufwärts weisenden Balkenlagern noch gut erkennen (Abbildung Nr. 18). Die untern liegen etwa 2—3 m über dem heutigen Boden und dringen nur einige Zentimeter in die Mauer hinein, so dass die Treppe im untern Teile auf Jochen ruhen musste. Die obern aber, welche unmittelbar unter der Türschwelle des Spitzbogenpförtchens angebracht sind, durchdringen die ganze Mauerdicke, so dass die Treppe hier auf einem vorgebauten Podest, einer Vorplatte, auslief. Dass sie aus Holzstufen bestand, verraten Nachrichten der Jahre 1318/19 und 1395, welche melden, dass die „Stufen, auf welchen man zum

von dieser Seite her geringe Gefahr drohte. Erhebliche Teile sind schon eingestürzt, und sie würde wohl ganz verschwunden sein, wenn sie nicht früher einmal an der Abbruchstelle (Abbildung Nr. 18) untermauert worden wäre⁴⁴). Wann und zu welchem Zwecke es geschehen, erfahren wir nicht. Vermutlich diente das Haus nach dem Zerfall, als man das „innerhalb des Schlosshofes wachsende“ Gras wiederum zu nützen anfang (1689), längere Zeit als Viehhürde⁴⁵); so wird die Mauer wohl zur Sicherung der Tiere gestützt worden sein. Noch in unserer Zeit wurden in diesem Gebäude vorübergehend Schafe verwahrt. Auf der Seite des grossen Turmes, also auf der vierten Seite, hatte das Haus keine besondere Mauer nötig, weil der Turm als Abschluss diente. Bloss Holzverschläge scheinen die Wohnräume von der Turmtreppe abgetrennt zu haben (III, 5).
